梧州市龙圩区粤东会馆修缮保护工程设计方案

(审定稿)

设计单位：广西文物保护研究设计中心

二〇二五年十月

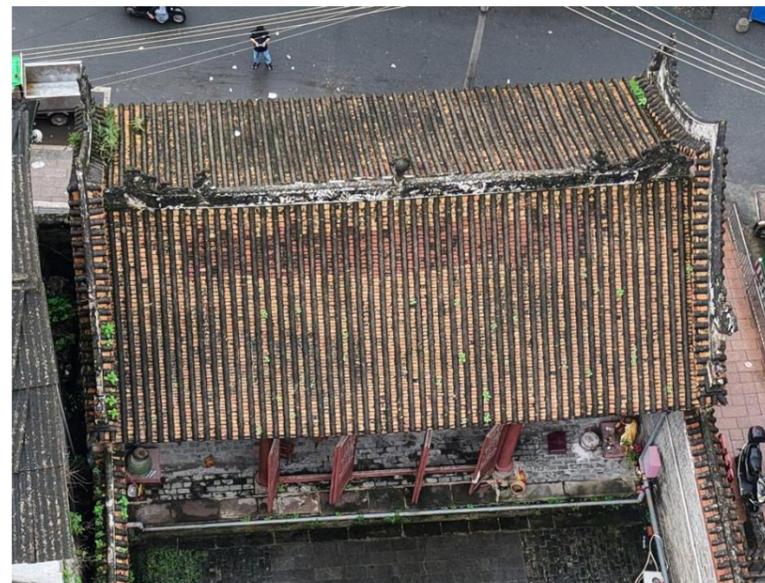
01 门楼俯视；裹垄砂浆表面风化，局部开裂。局部瓦件严重风化、碎裂。屋顶生长杂草，屋脊表面布满污垢

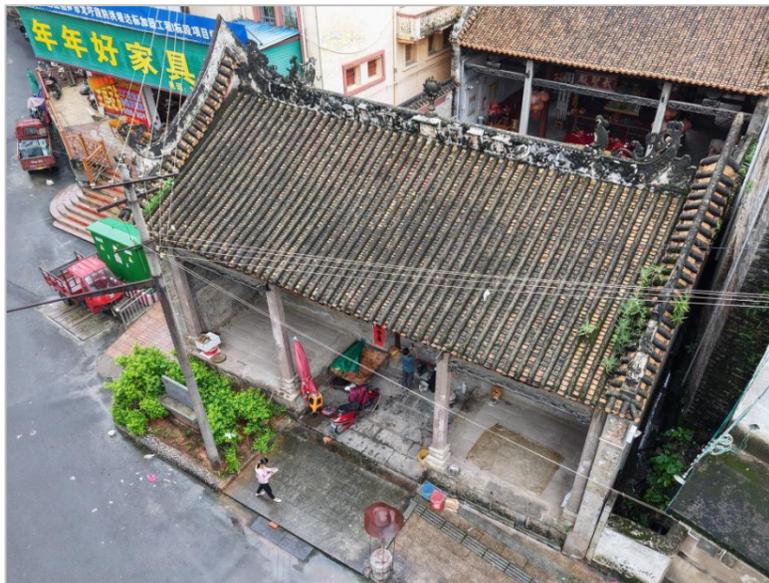
02 门楼鸟瞰；裹垄砂浆表面风化，局部开裂。局部瓦件严重风化、碎裂。屋顶生长杂草，屋脊表面布满污垢

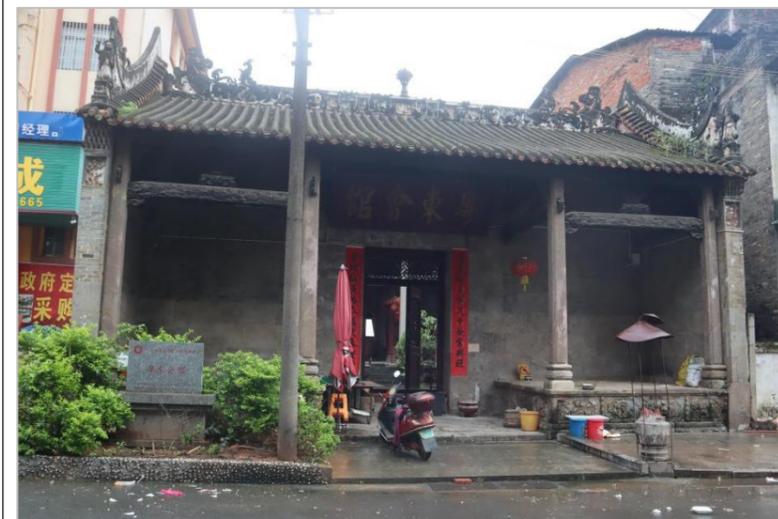
03 门楼西北立面；裹垄砂浆表面风化，局部开裂。局部瓦件严重风化、碎裂。木枋表面木雕被破坏

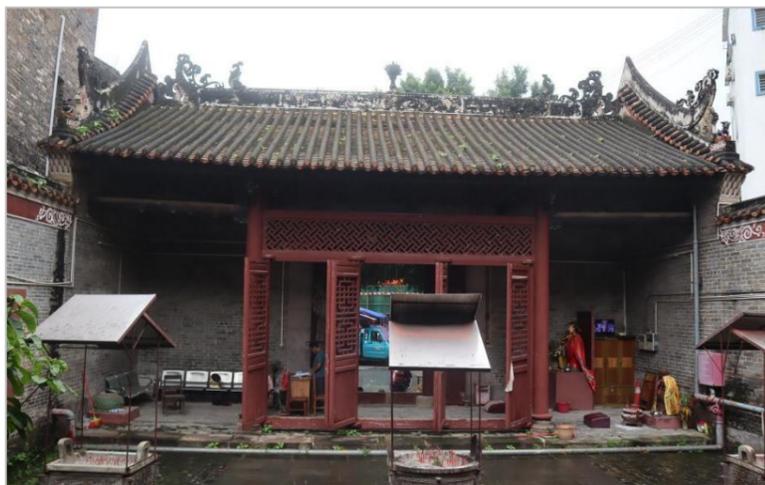
04 门楼东南立面；裹垄砂浆表面风化，局部开裂。局部瓦件严重风化、碎裂。隔扇门保存较好

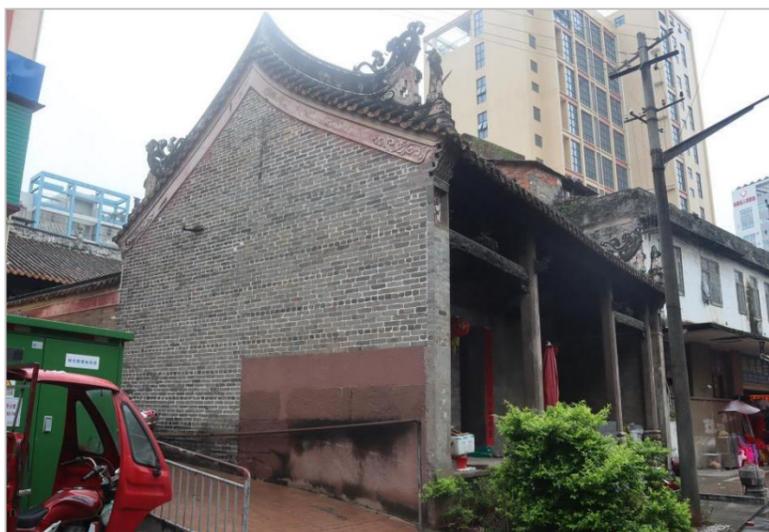
05 门楼东北立面；垂脊表面风化、布满污垢，灰塑局部缺损。青砖墙保存较好，红砂岩墙面严重风化、剥落

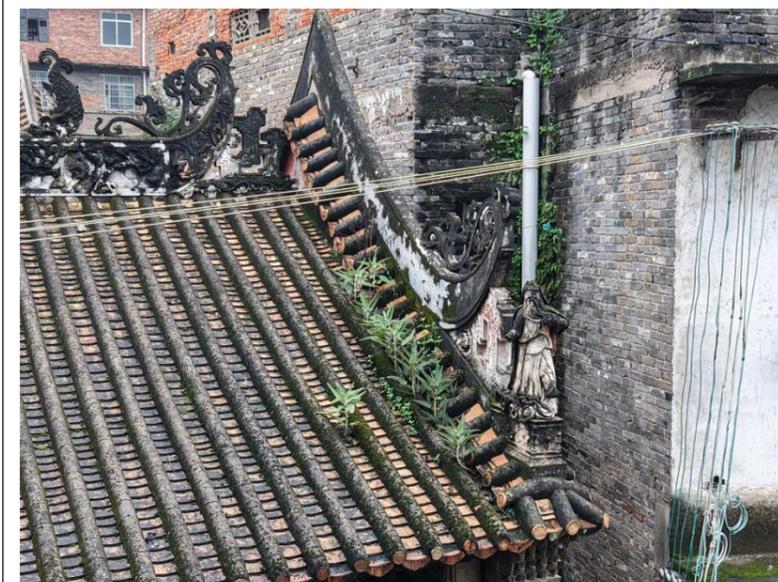
06 门楼屋面裹垄砂浆表面风化，局部开裂。局部瓦件严重风化、碎裂。屋脊表面风化、布满污垢，灰塑局部缺损

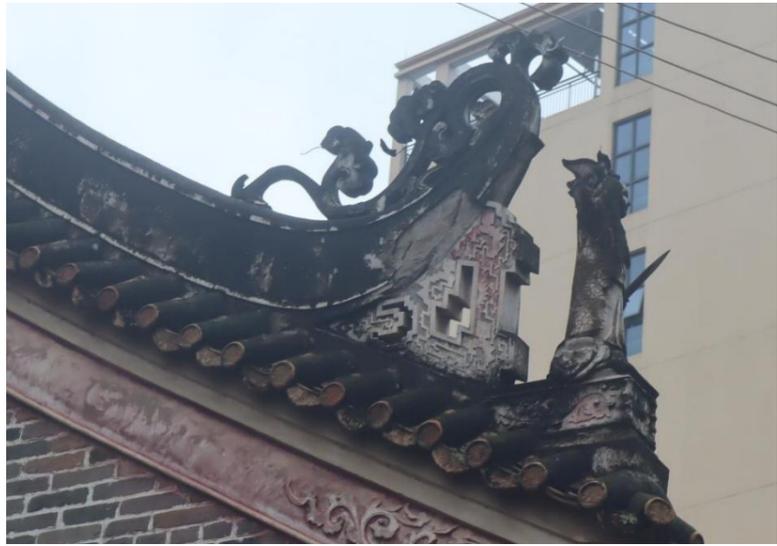
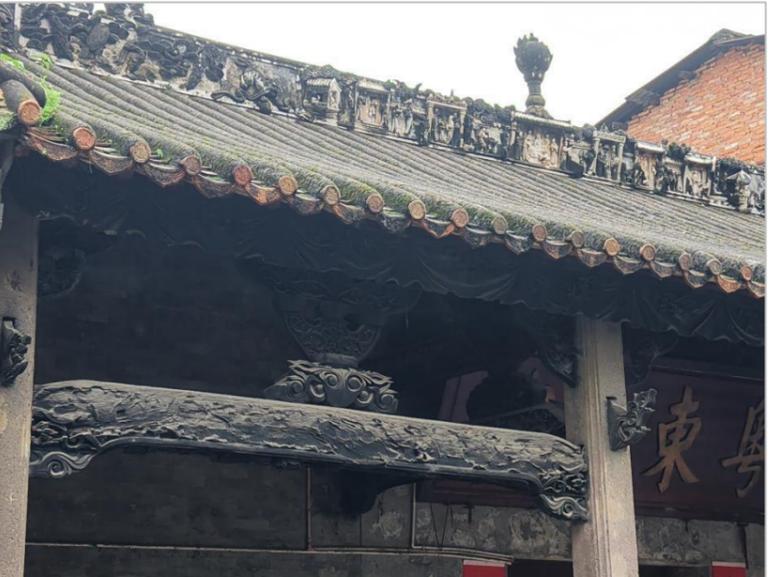
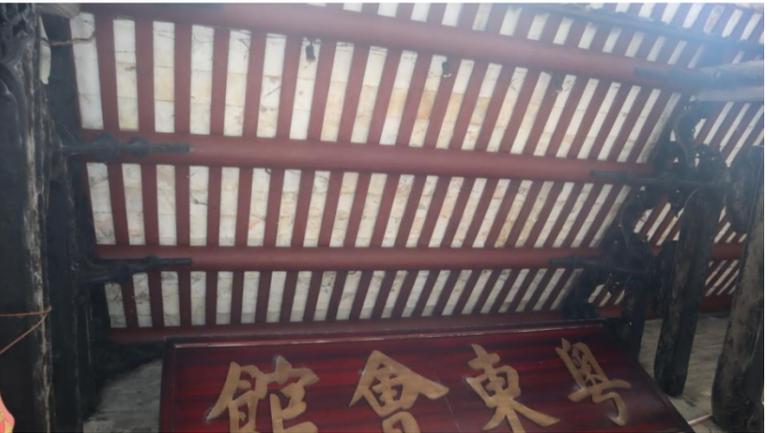
<p>07 门楼东北侧垂脊前端严重缺损，钢筋裸露、生锈</p>	<p>08 门楼西北檐口；封檐板表面腐朽、布满污垢。木枋表面木雕被破坏，枋及其上部构件表面布满污垢</p>	<p>09 门楼第一进深间屋顶檩条、椽子保存较好</p>

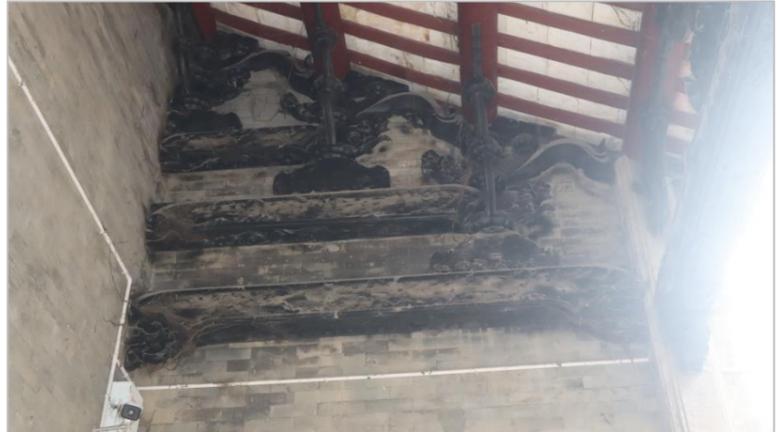
<p>10 门楼第一进深间梁架构件表面布满污垢，梁表面木雕被破坏</p>	<p>11 门楼第二进深间梁架构件表面布满污垢。屋顶檩条、椽子保存较好</p>	<p>12 门楼东南檐口；封檐板表面腐朽、布满污垢。木枋及其上部构件表面布满污垢。横封窗保存较好</p>

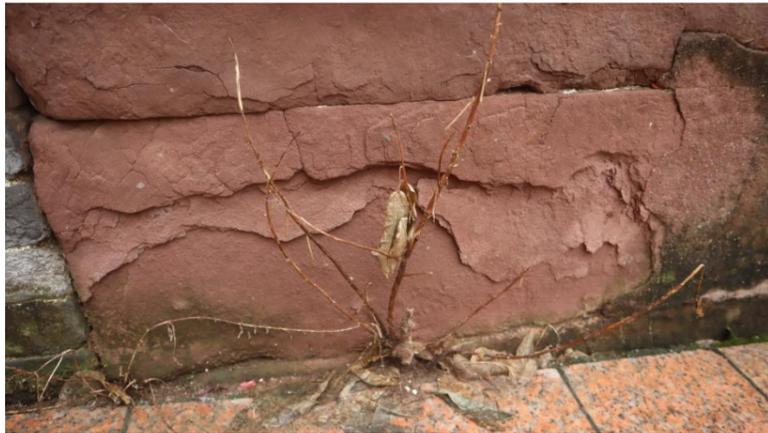
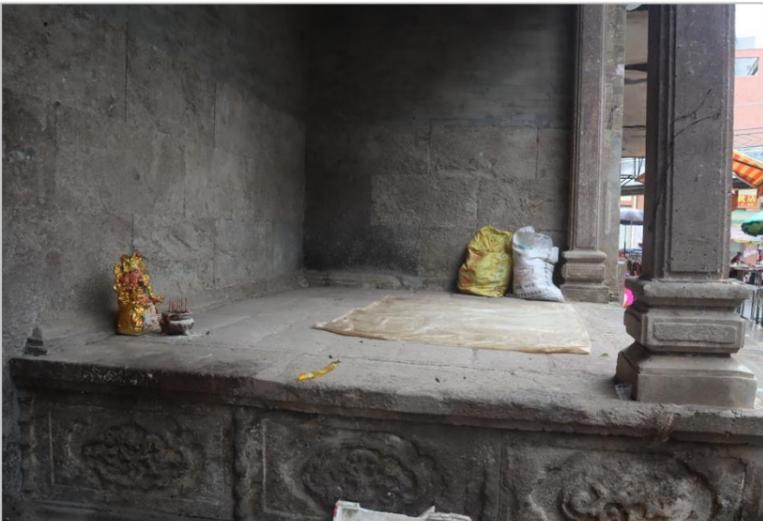
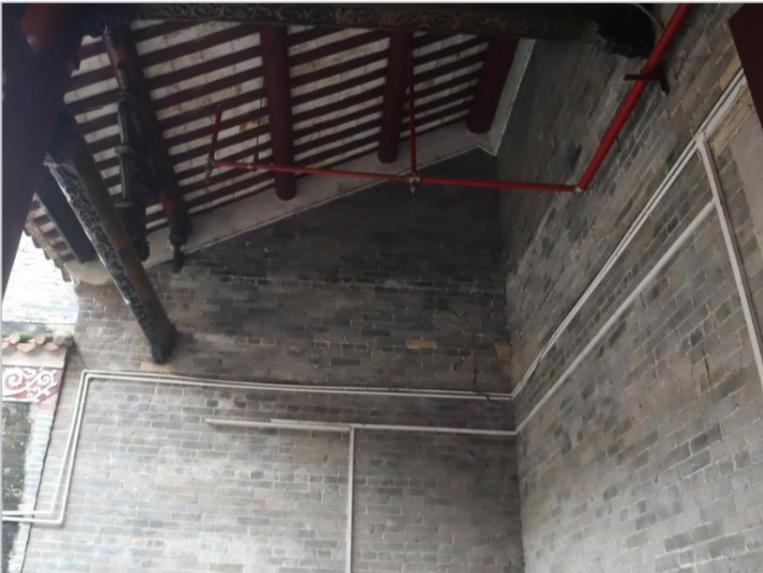
<p>13 门楼东北山墙外墙面红砂岩严重风化、剥落</p>	<p>14 门楼第一进深间花岗岩墙面、台面表面局部风化</p>	<p>15 门楼青砖清水墙面保存较好</p>

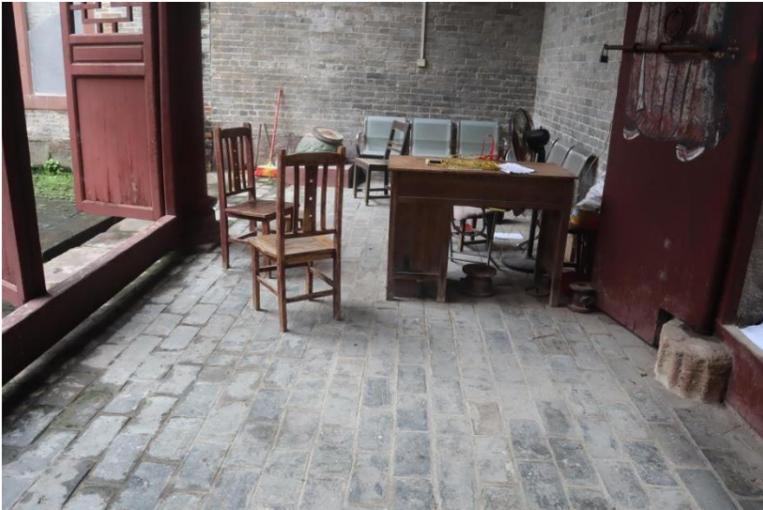
<p>16 门楼花岗岩台基表面风化，部分雕刻脱落，表面布满污垢、滋长青苔</p>	<p>17 门楼后檐红砂岩阶沿表面风化，局部缺损</p>	<p>18 门楼第二进深间青砖地面保存较好</p>

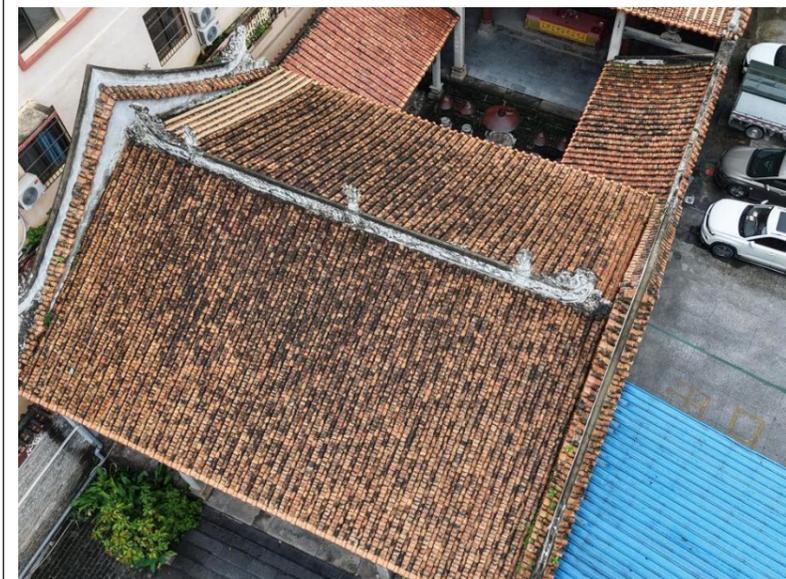
19 中座俯视：屋面瓦件严重风化、碎裂，屋面多处漏雨；西南侧靠近山墙处做过维修。正脊表面布满污垢

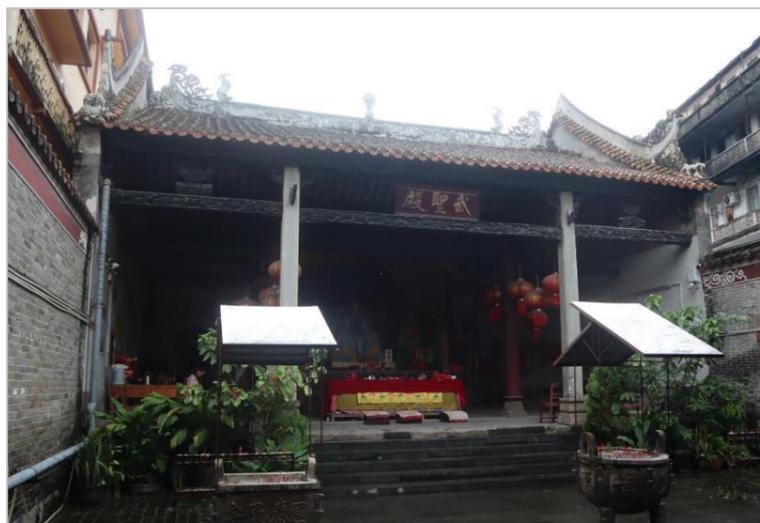
20 中座西北立面：封檐板表面腐朽、布满污垢。木枋表面木雕被破坏，其下部雀替均缺失

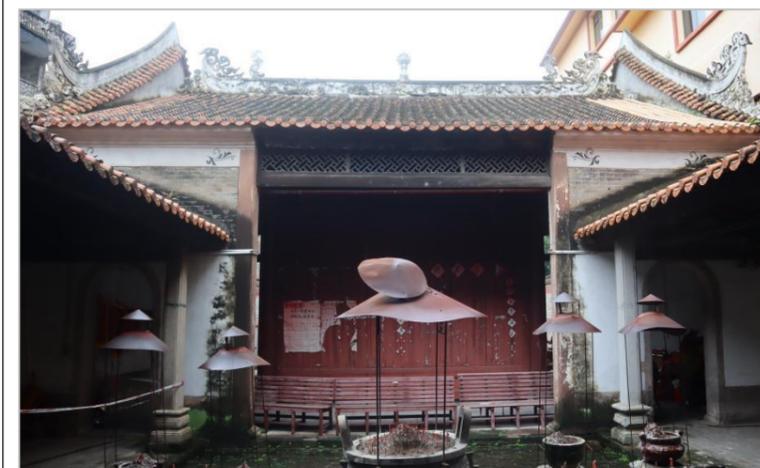
21 中座东南立面：封檐板封檐板表面腐朽、布满污垢。横封窗表面腐朽。青砖清水墙面后期涂抹石灰砂浆

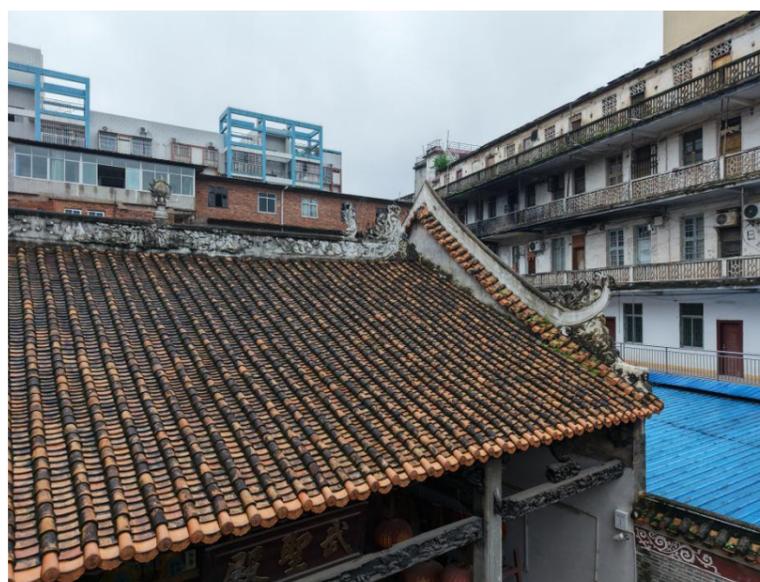
23 中座屋面瓦件严重风化、碎裂，屋面多处漏雨。正脊表面布满污垢，灰塑局部缺损

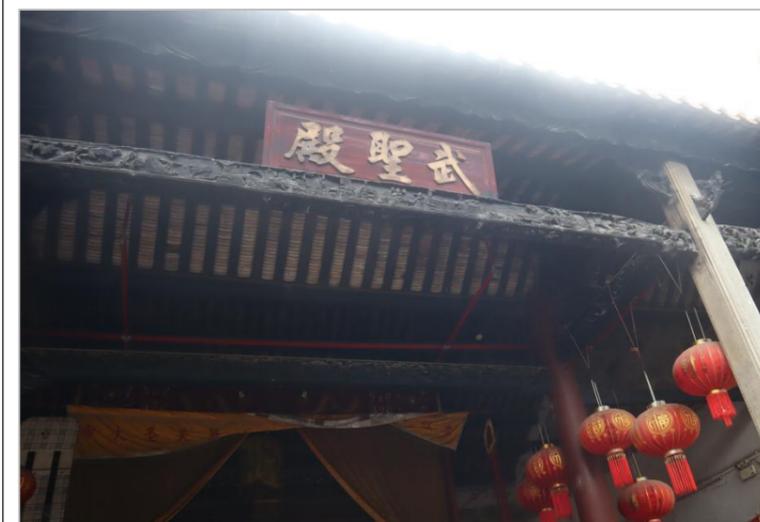
24 中座封檐板表面腐朽、布满污垢。木枋表面木雕被破坏，其下部雀替缺失

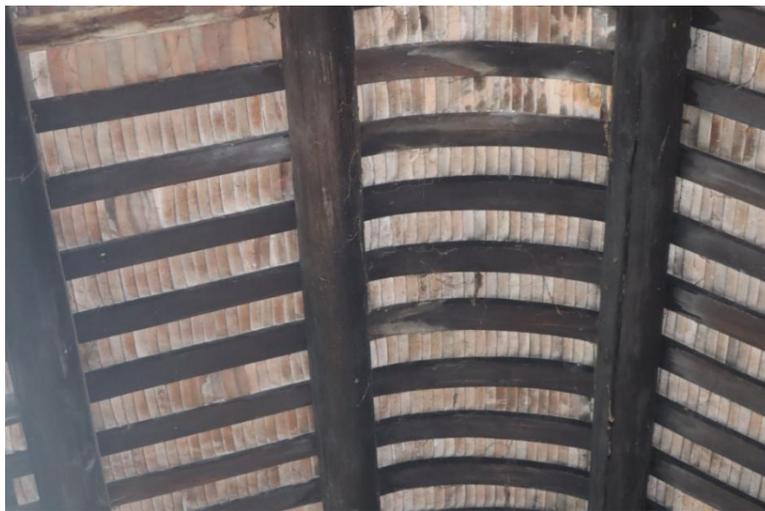
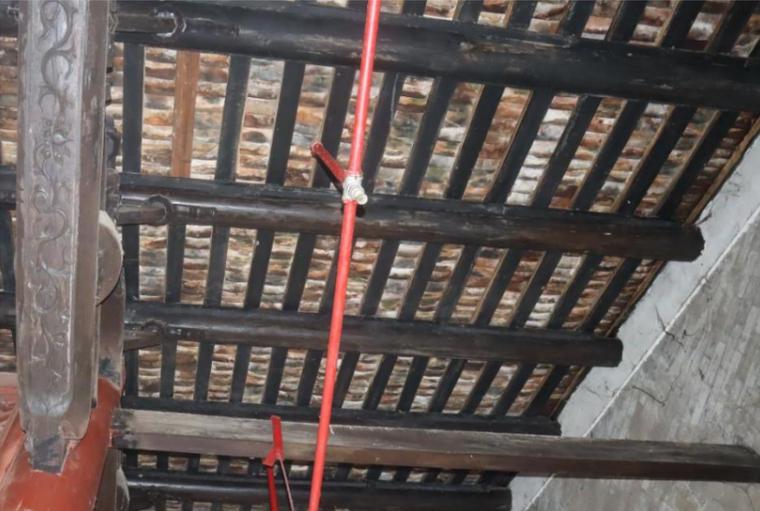
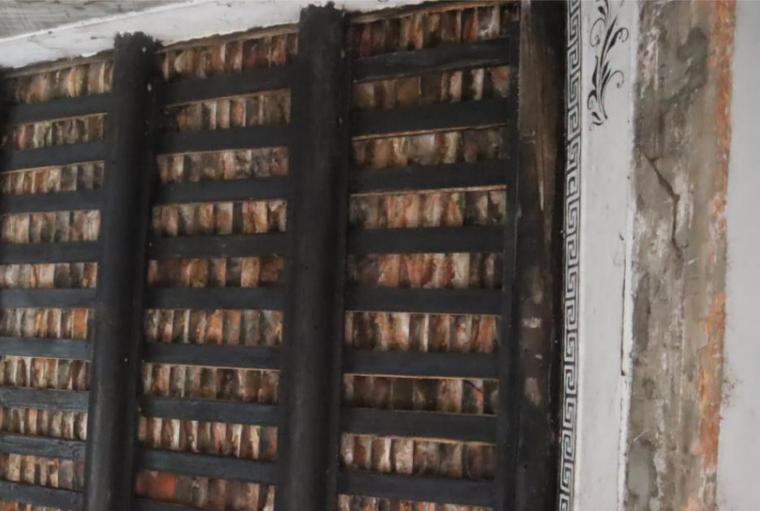
<p>25 中座屋面无望瓦。过廊处轩棚檩条、椽子严重腐朽</p>	<p>26 中座屋面无望瓦。东南次间檩条、椽子严重腐朽</p>	<p>27 中座严重腐朽的檩条、椽子</p>

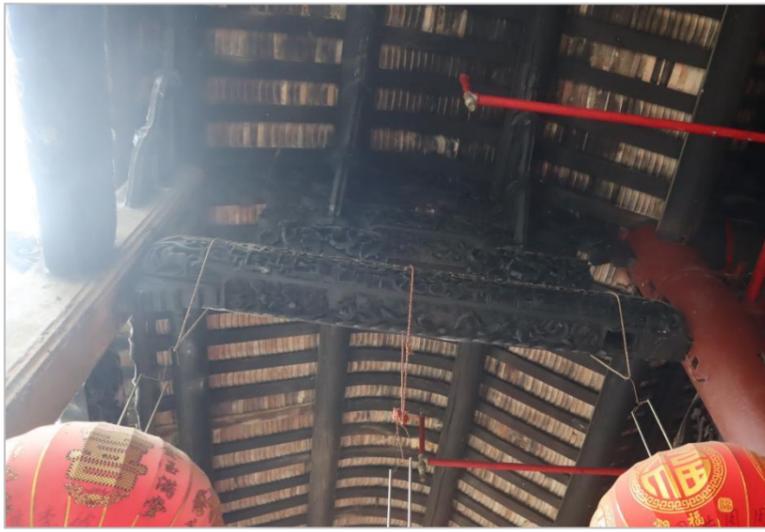
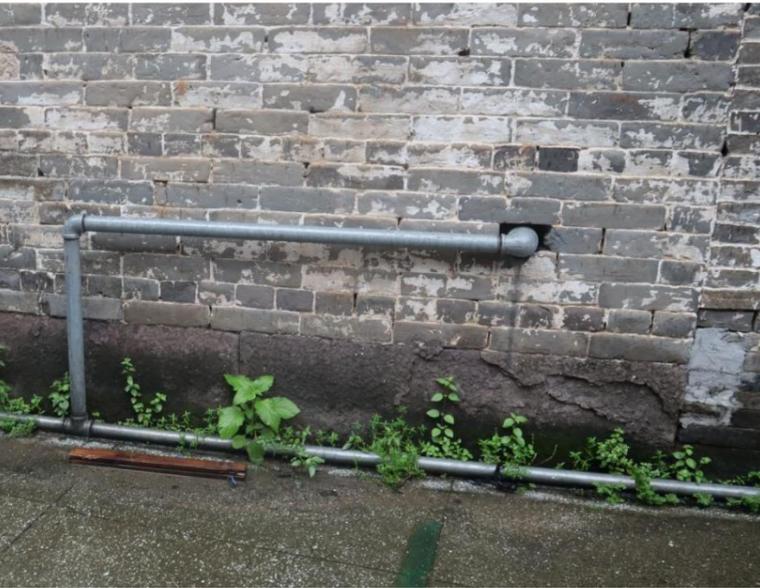
<p>28 中座过廊处梁架构件表面布满污垢，底部雀替缺失，在柱和梁上留下安装的卯口</p>	<p>29 中座室内梁架构件表面布满污垢</p>	<p>30 中座西南山墙外墙面红砂岩下碱严重风化、剥落。青砖清水墙后期涂抹石灰砂浆，抹灰层风化、脱落</p>

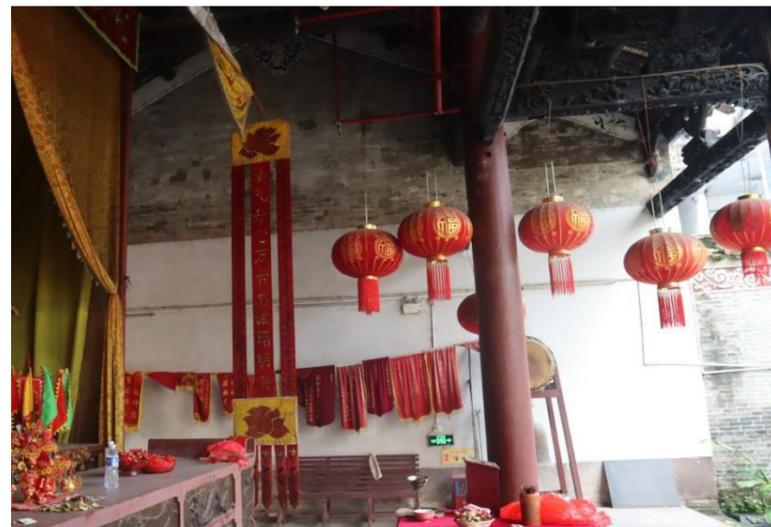
31 中座西南山墙内墙面后期涂抹石灰砂浆，下半部抹灰层保存较好，上半部抹灰层风化、脱落

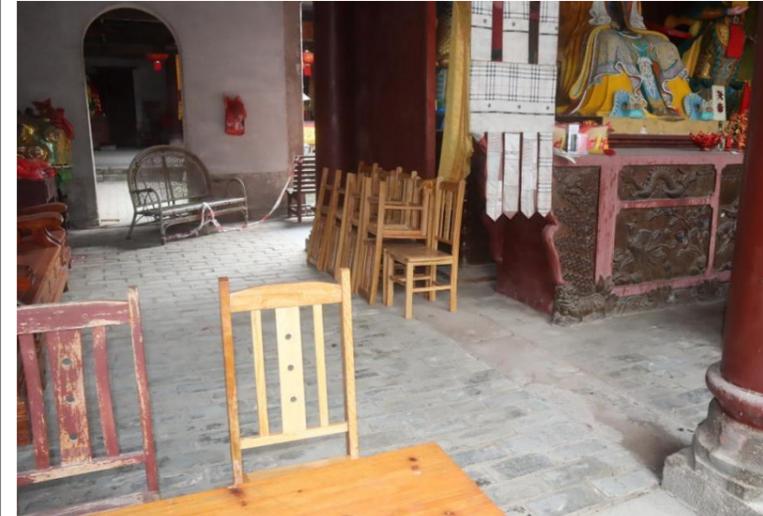
36 中座次间青砖地面保存较好。明间、次间地面之间用红砂岩条石做分隔，红砂岩条石表面风化，局部缺损

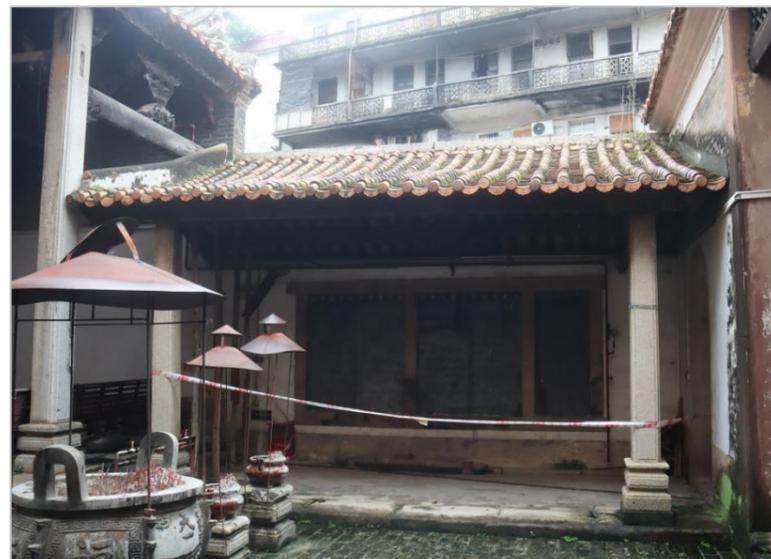
37 西廊东北立面：梁架塌落造成屋面下沉。青砖清水墙面后期涂抹石灰砂浆，保存较好

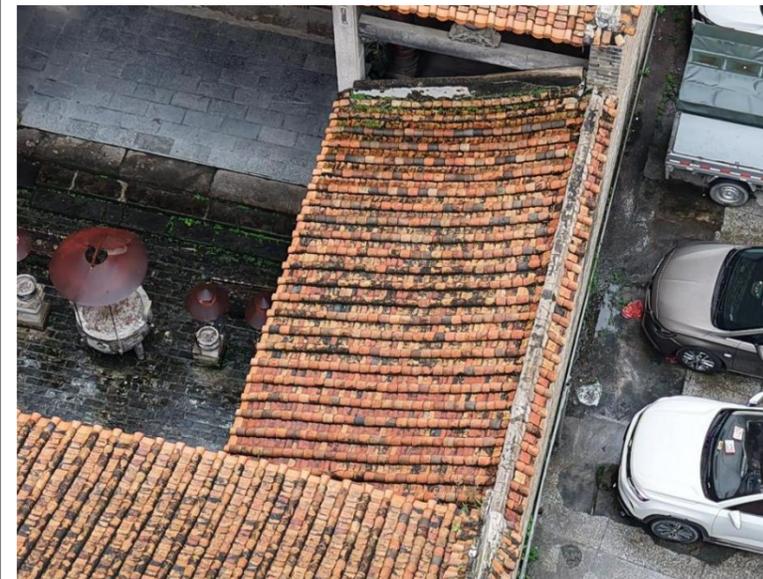
39 西廊屋面瓦件严重风化、碎裂，屋面多处漏雨

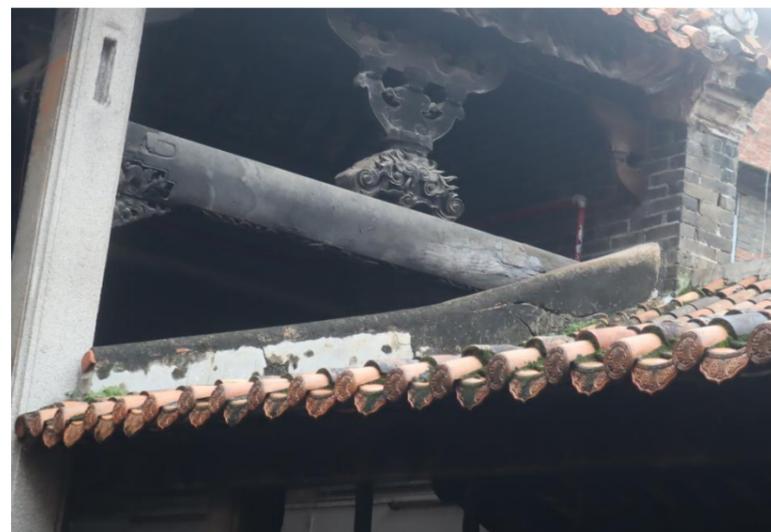
40 西廊梁架塌落造成屋面下沉，垂脊开裂、松动

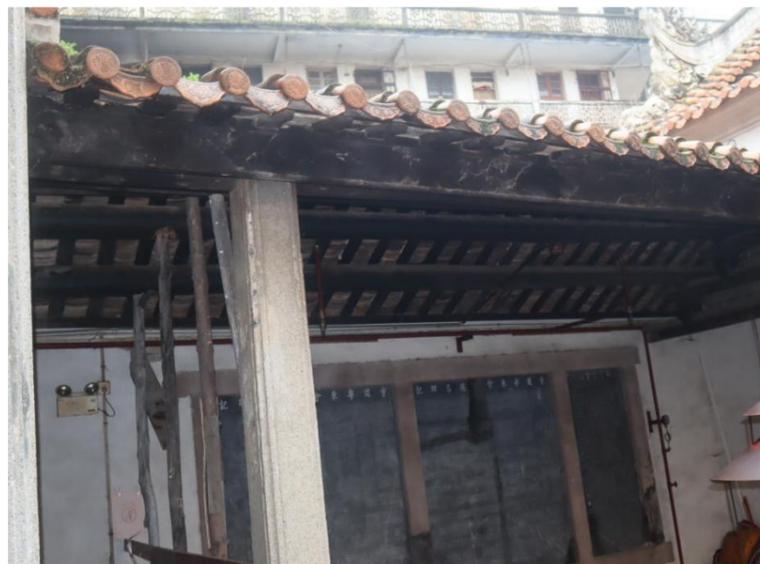
41 西廊檐口封檐板表面腐朽、布满污垢

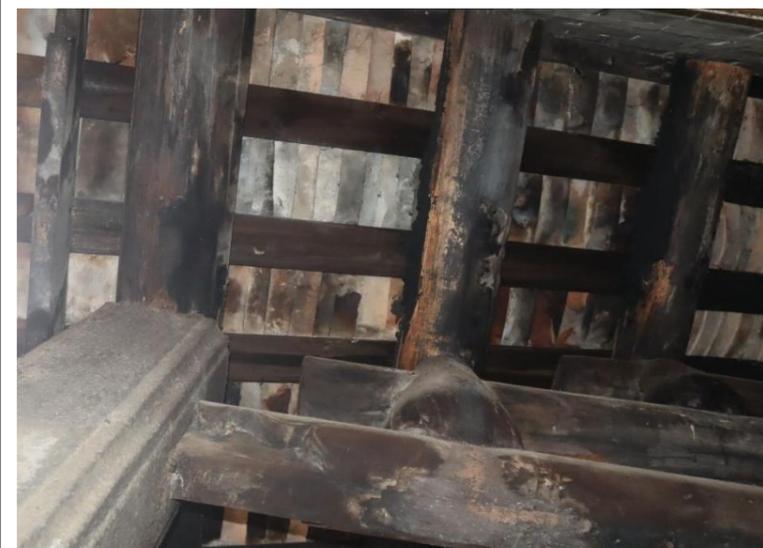
42 西廊屋面漏雨，西北侧梁架构件和檩条、椽子严重腐朽

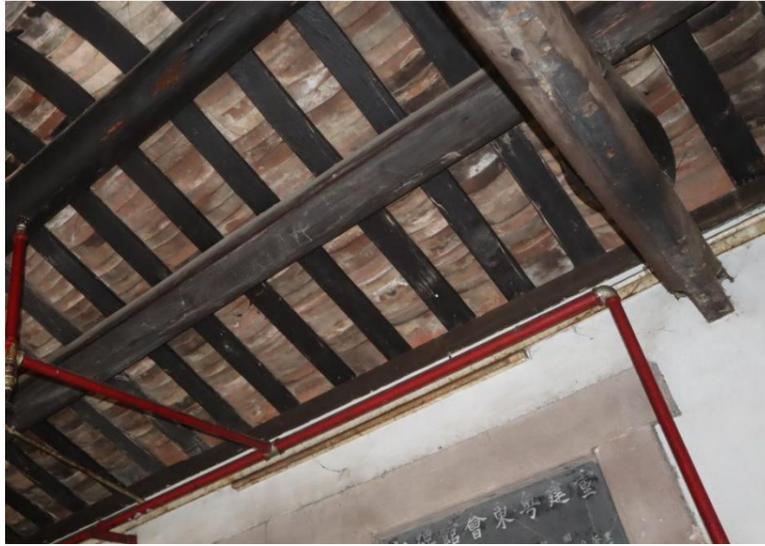
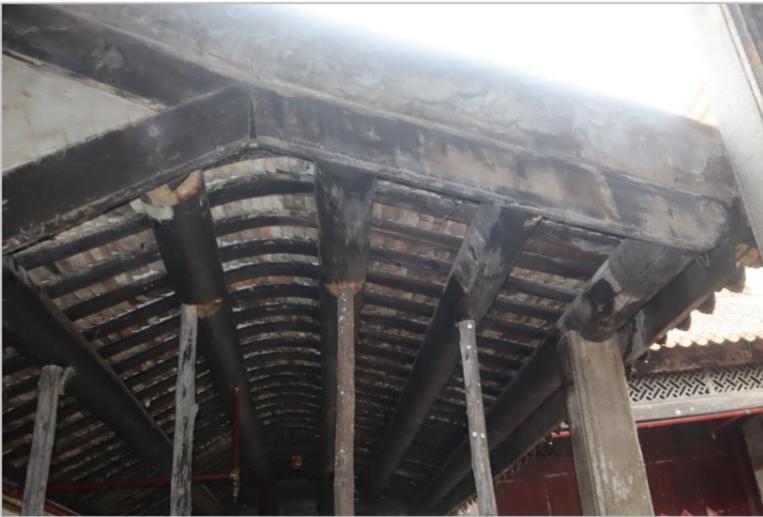
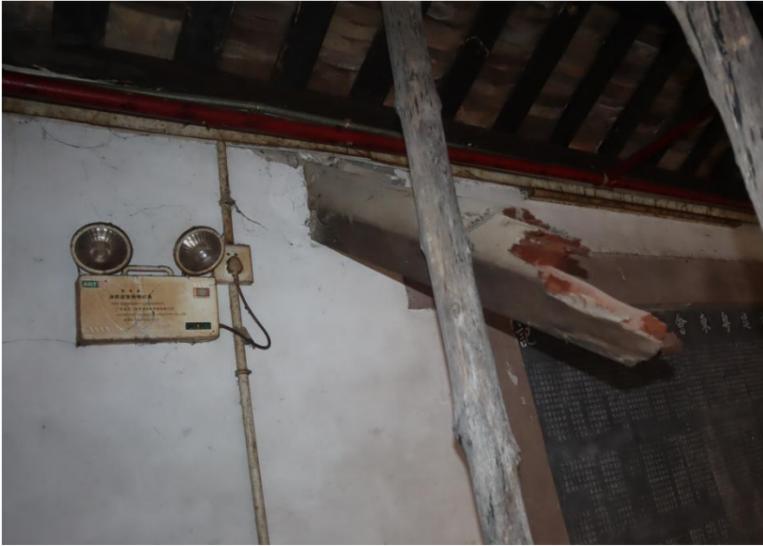
西廊梁架构件折断,致使梁架塌落,建筑结构体系遭到严重破坏,同时造成屋面下沉、屋脊折断。

<p>43 西廊屋面无望瓦。檩条开裂</p>	<p>44 西廊东南端梁架底梁折断，造成梁架塌落，屋面下沉，现采取临时支顶措施</p>	<p>45 西廊东南端梁架底梁折断，造成梁架塌落</p>

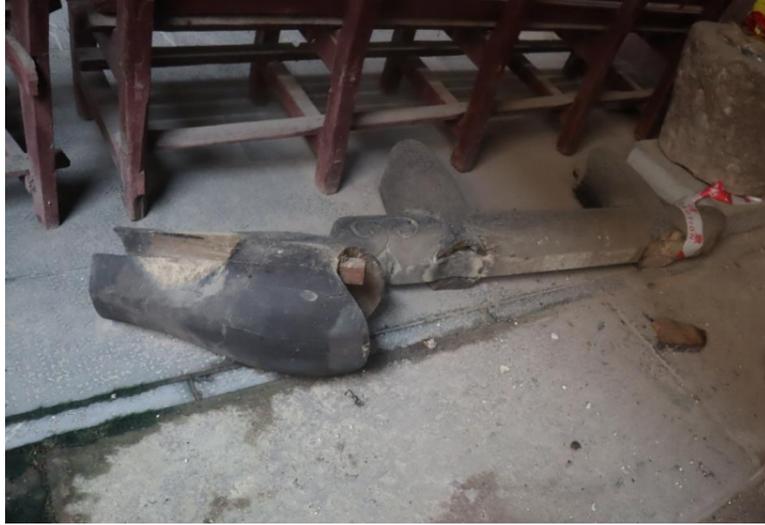
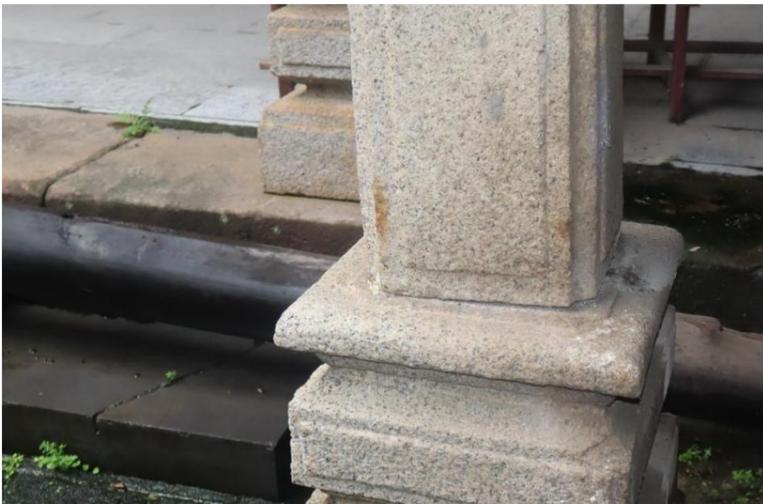
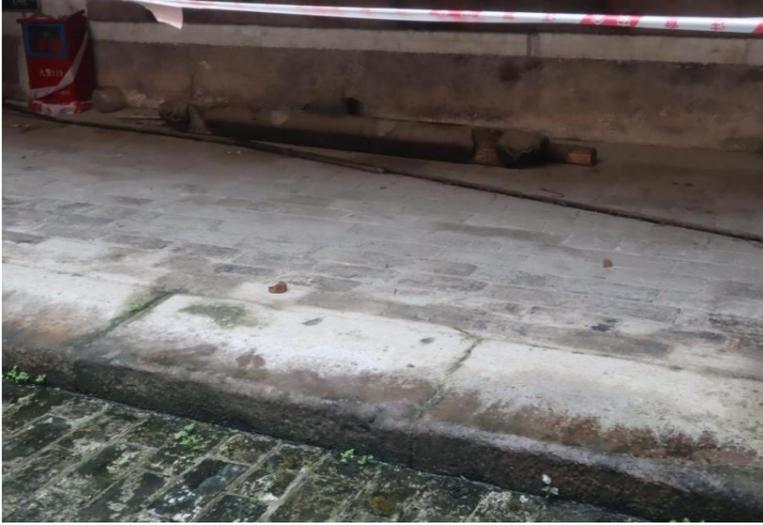
<p>46 西廊东南端梁架塌落，构件摆放在地面上。构件表面腐朽，布满污垢、雨渍</p>	<p>47 西廊由于梁架塌落而导致柱子向外倾斜</p>	<p>48 西廊青砖地面保存较好，红砂岩阶沿表面风化，局部缺损</p>

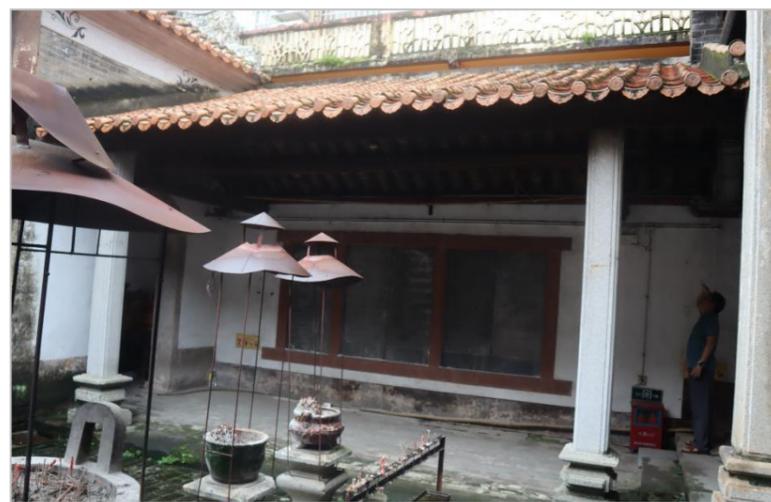
49 东廊西南立面：青砖清水墙面后期涂抹石灰砂浆，保存较好

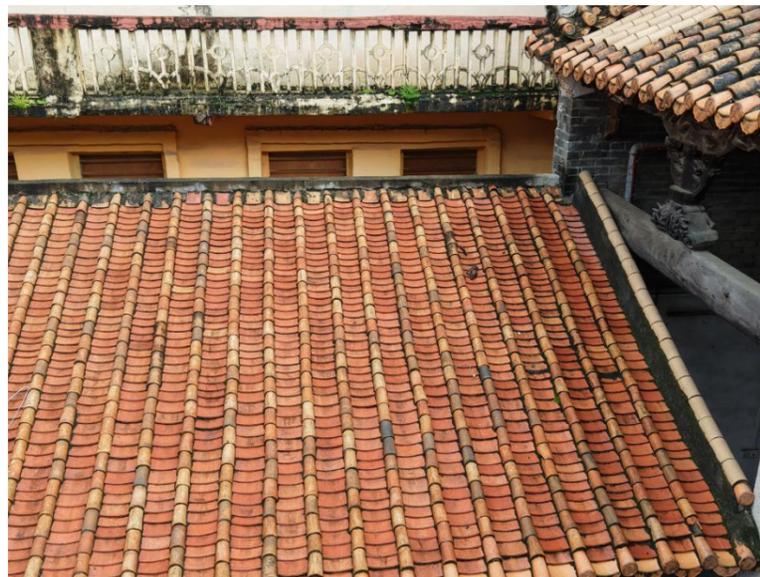
50 东廊屋面瓦件严重风化、碎裂，屋面多处漏雨

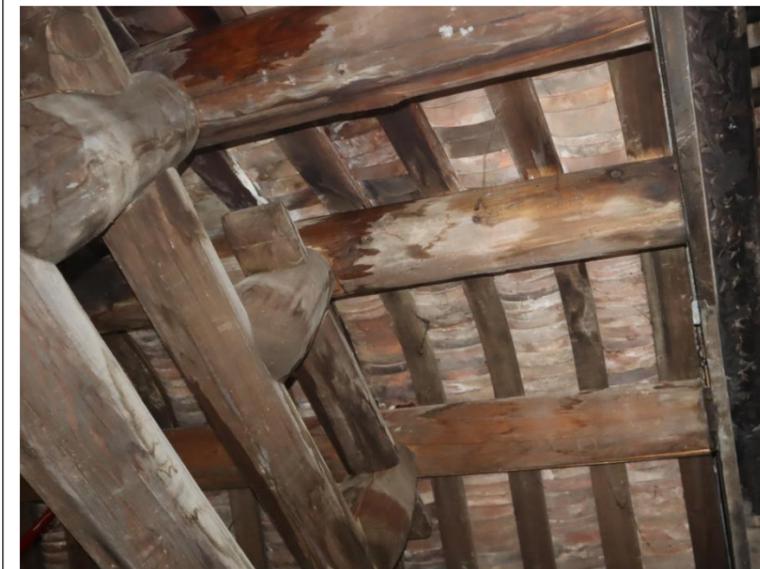
51 东廊屋面漏雨，木构件腐朽

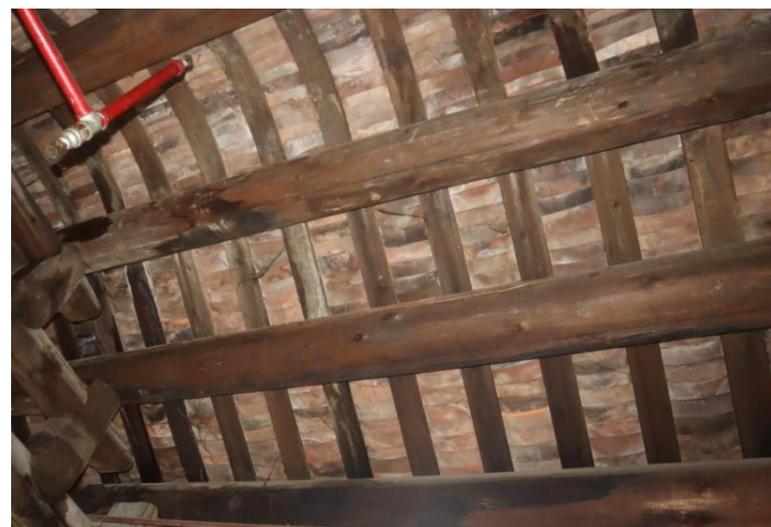
52 东廊屋面无望瓦，屋面漏雨，木构件腐朽

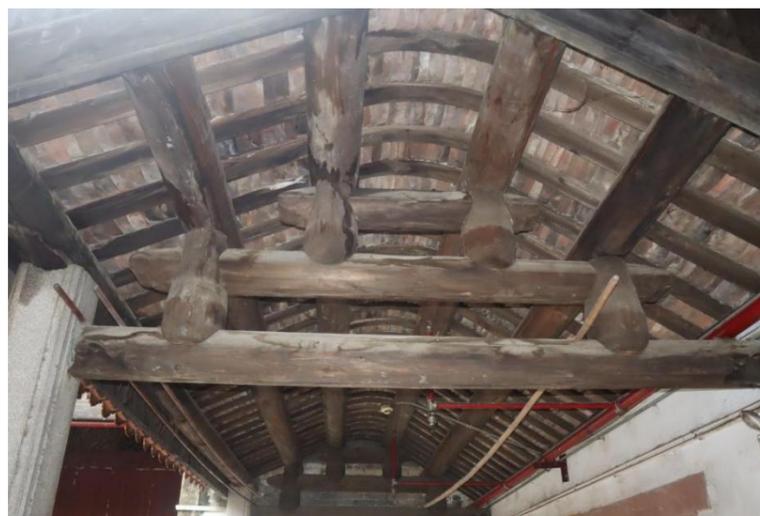
53 东廊屋面漏雨，木构件腐朽

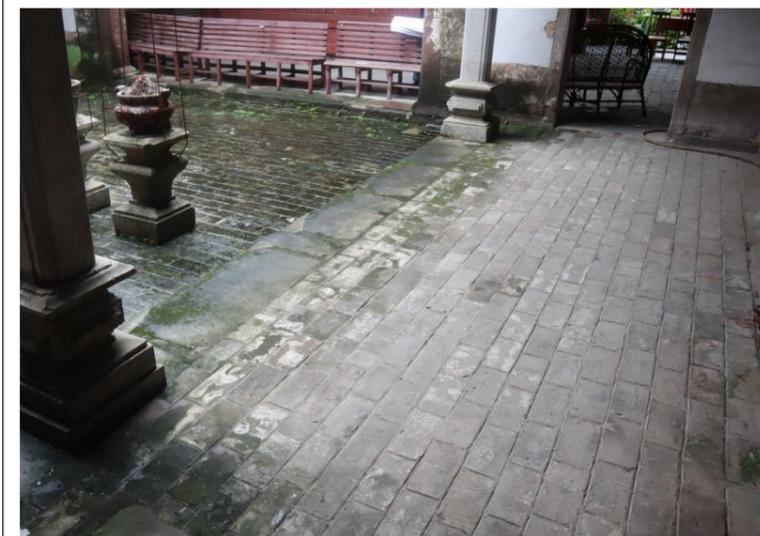
54 东廊青砖地面保存较好，红砂岩阶沿表面风化，局部缺损

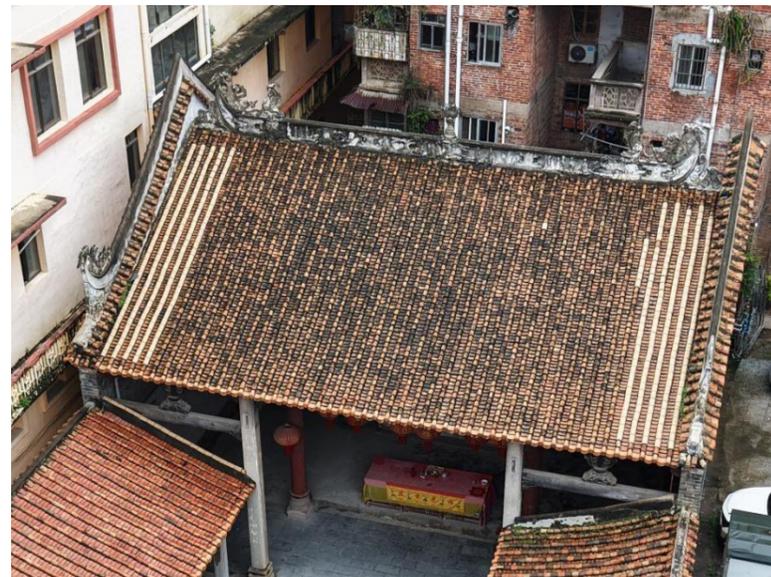
55 后座俯视：屋面瓦件严重风化、碎裂，屋面多处漏雨；两侧靠近山墙处做过维修

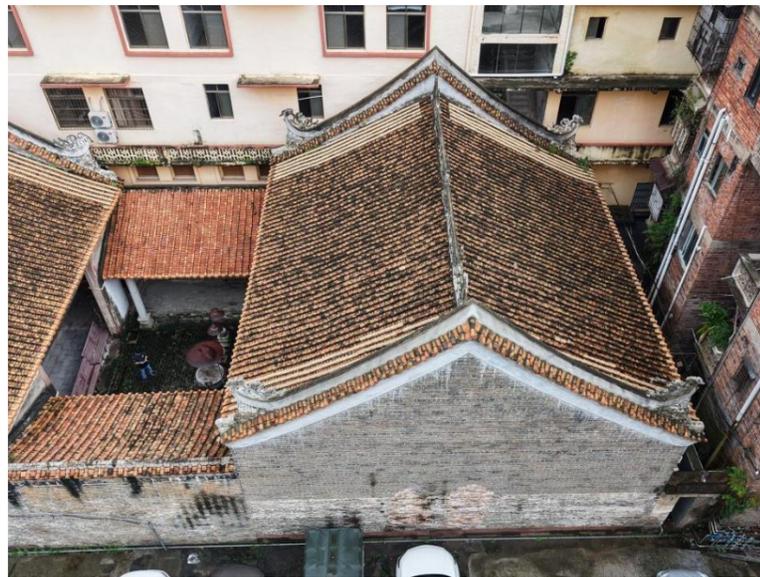
56 后座鸟瞰：屋面瓦件严重风化、碎裂，屋面多处漏雨；两侧靠近山墙处做过维修

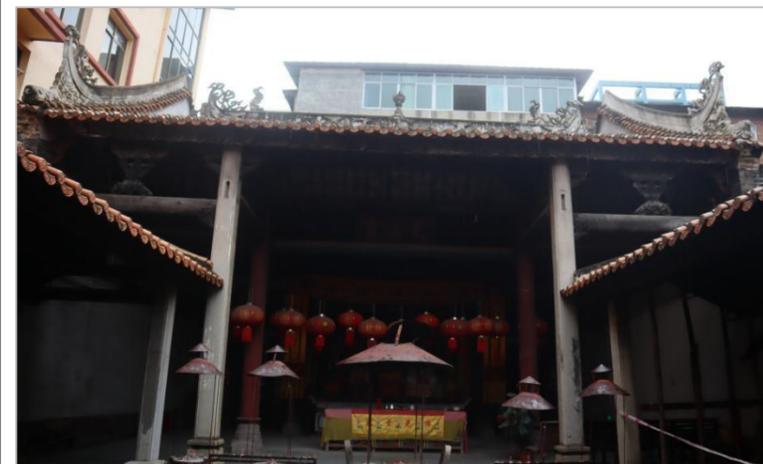
57 后座西北立面：封檐板表面腐朽、布满污垢。木枋及其上部构件表面布满污垢。檐柱上装饰构件缺失，只剩下卯口

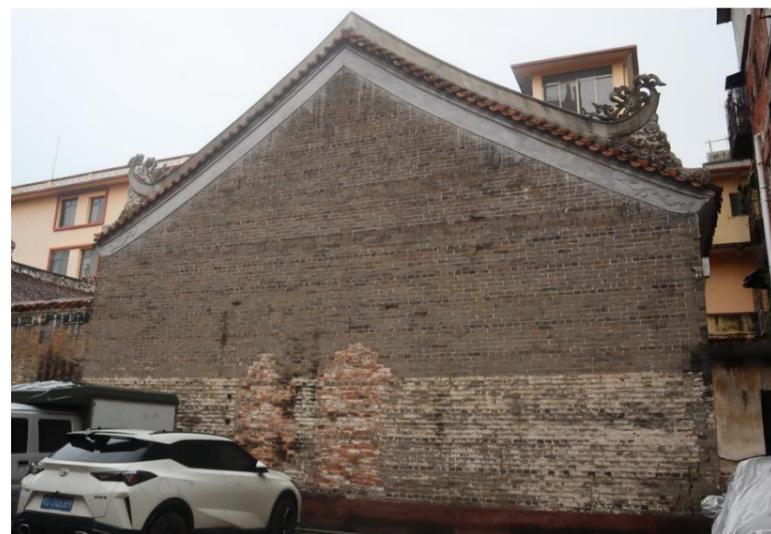
58 后座西南立面：墙面下半部后期涂抹石灰砂浆，抹灰层风化、脱落。墙体中部破损后用红砖修补

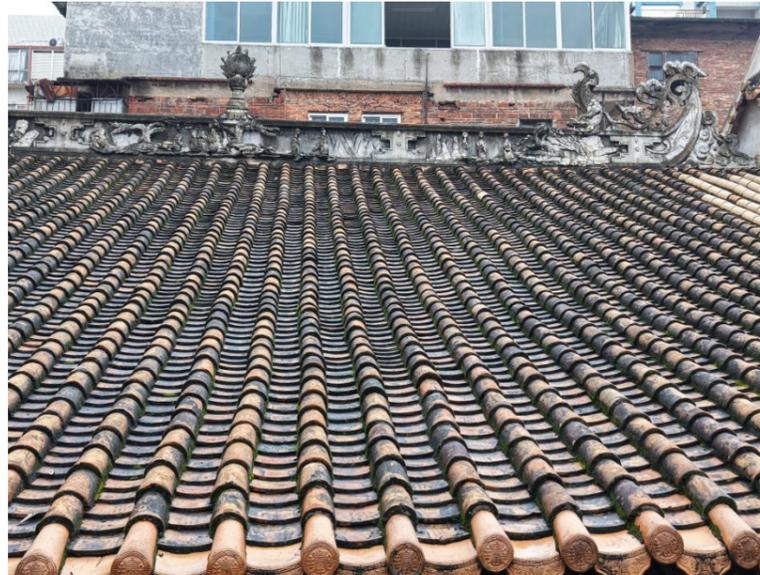
59 后座屋面瓦件严重风化、碎裂，屋面多处漏雨。正脊表面布满污垢，灰塑局部缺损

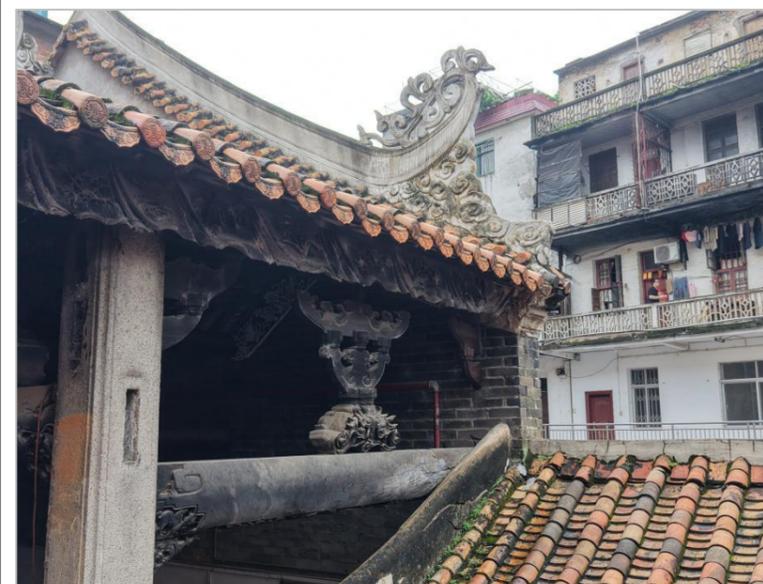
60 后座西北檐口封檐板表面腐朽、布满污垢。木枋及其上部构件表面布满污垢。檐柱上装饰构件缺失，只剩下卯口

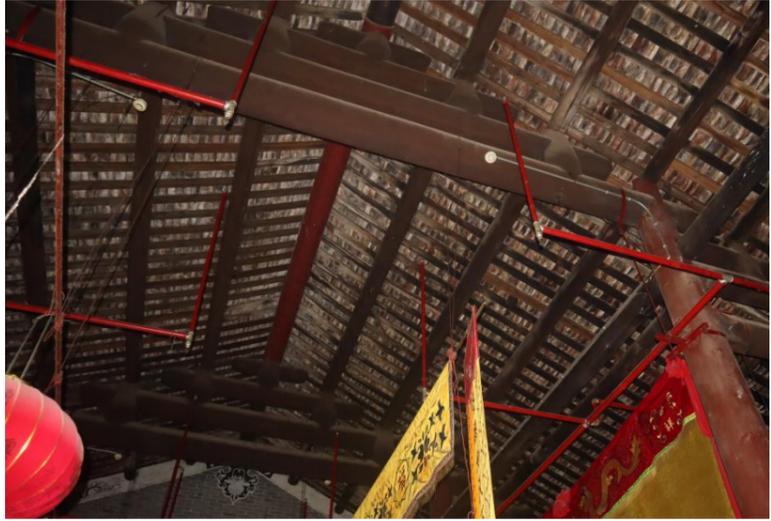
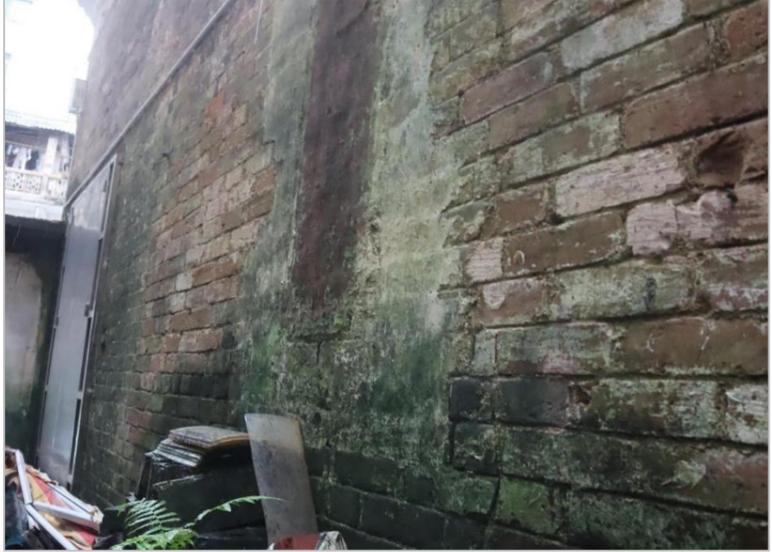
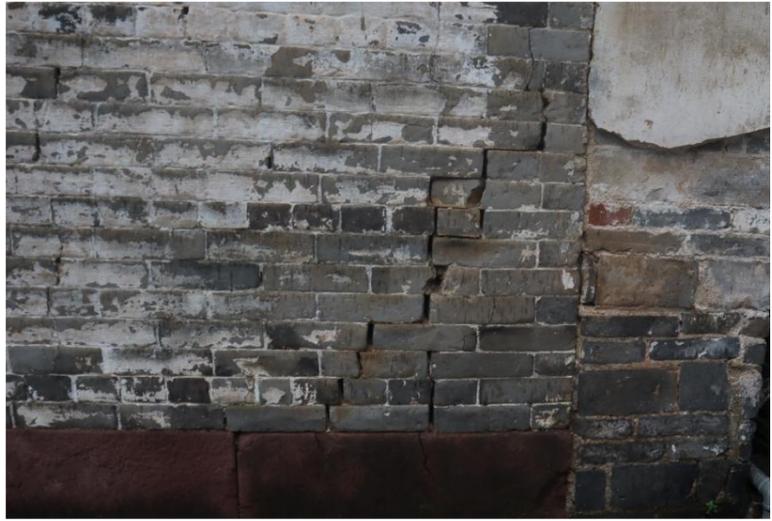
<p>67 后座室内梁架构件表面布满污垢</p>	<p>68 后座东南檐墙多处破损后用红砖修补。外墙灰塑字体抹灰层严重风化，大面积脱落。外墙布满污垢、滋长青苔</p>	<p>69 后座西南山墙东南端纵向开裂，缝长1680mm、宽20mm。为卸载裂缝，现已稳定</p>

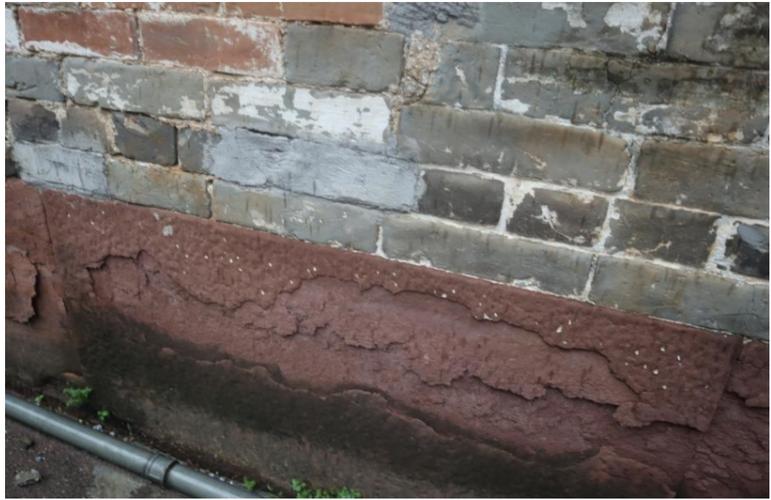
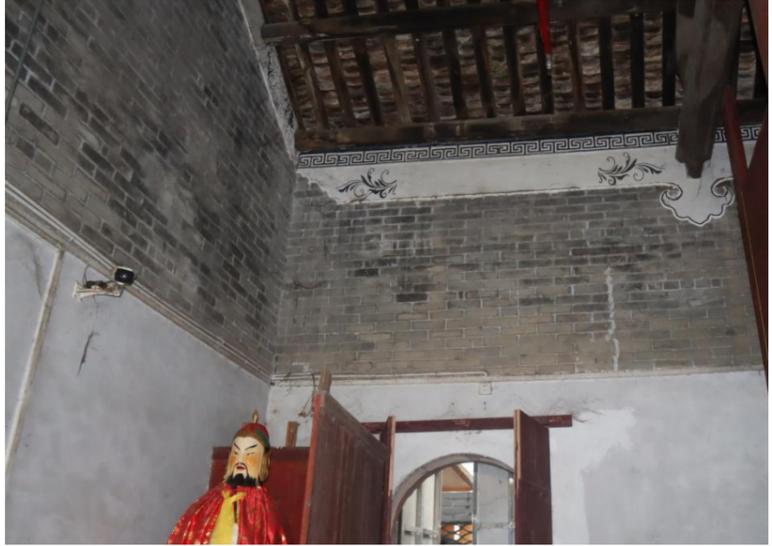
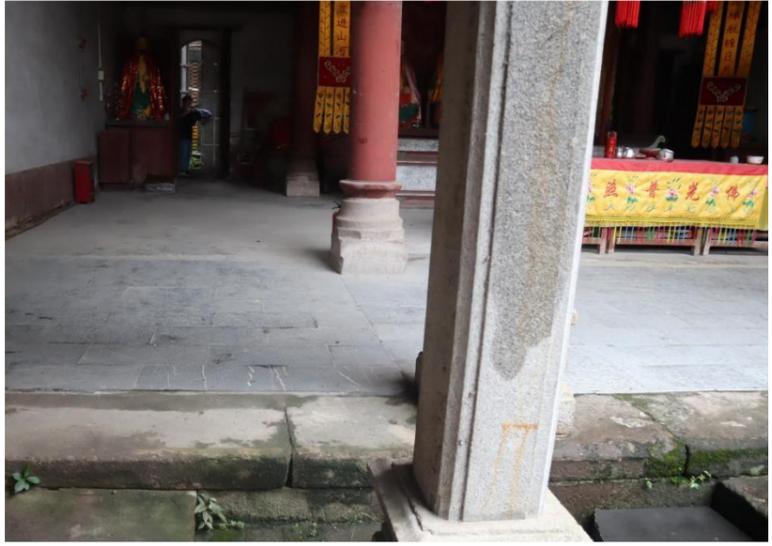
<p>70 后座西南山墙外墙红砂岩下碱严重风化、剥落</p>	<p>71 后座东南檐墙内墙面下半部后期涂抹石灰砂浆，保存较好。门洞后期增设门扇</p>	<p>72 后座第一进深间青砖板地面保存较好；其余为混凝土地面，保存较好</p>
