梧州市龙圩区粤东会馆修缮保护工程设计方案

(审定稿)

设计单位：广西文物保护研究设计中心

二〇二五年十月

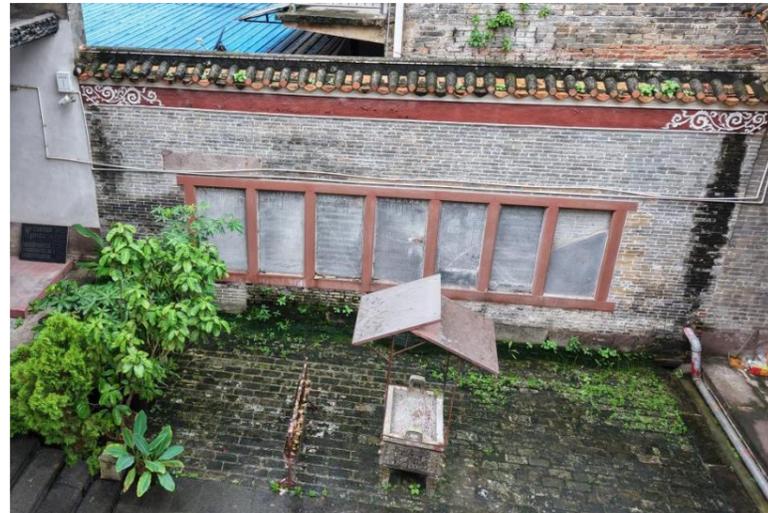
73 前院西南侧院墙墙面滋长青苔。青砖地面生长杂草、滋长青苔

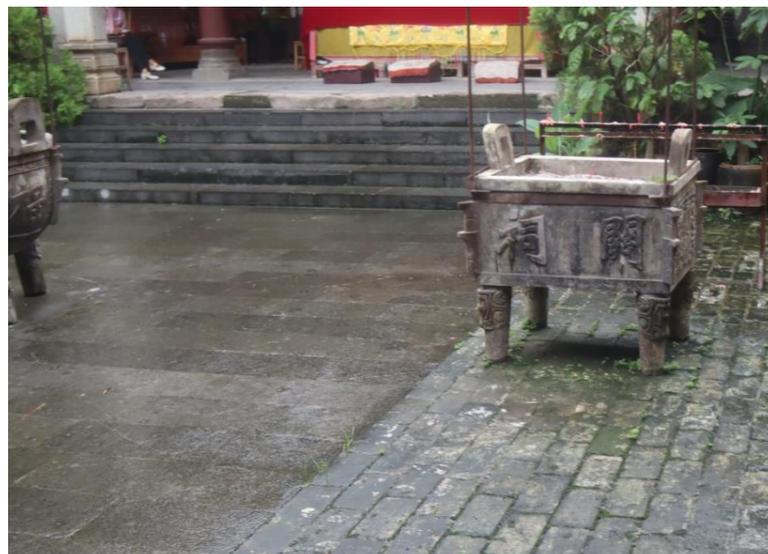
76 前院东南侧原红砂岩台阶损毁后用青石重新砌筑，保存较好

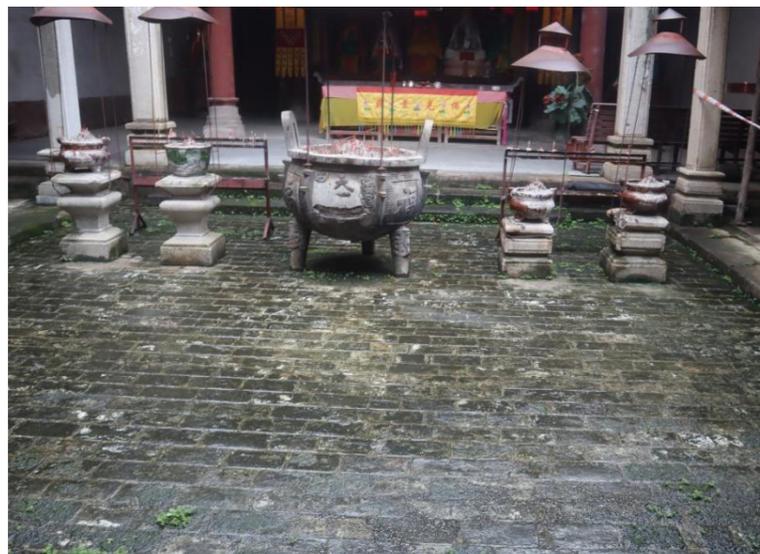
77 后院青砖地面生长杂草、滋长青苔

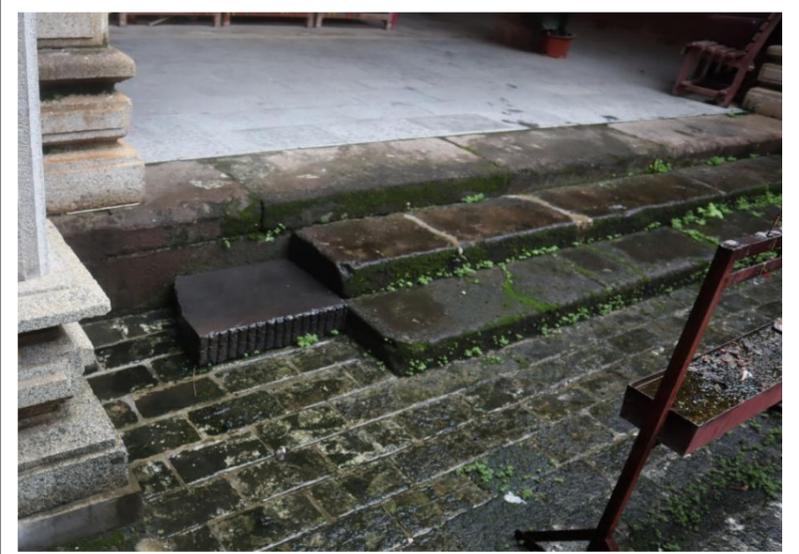
78 后院东南侧红砂岩台阶、台基表面风化，局部缺损，表面生长杂草、青苔

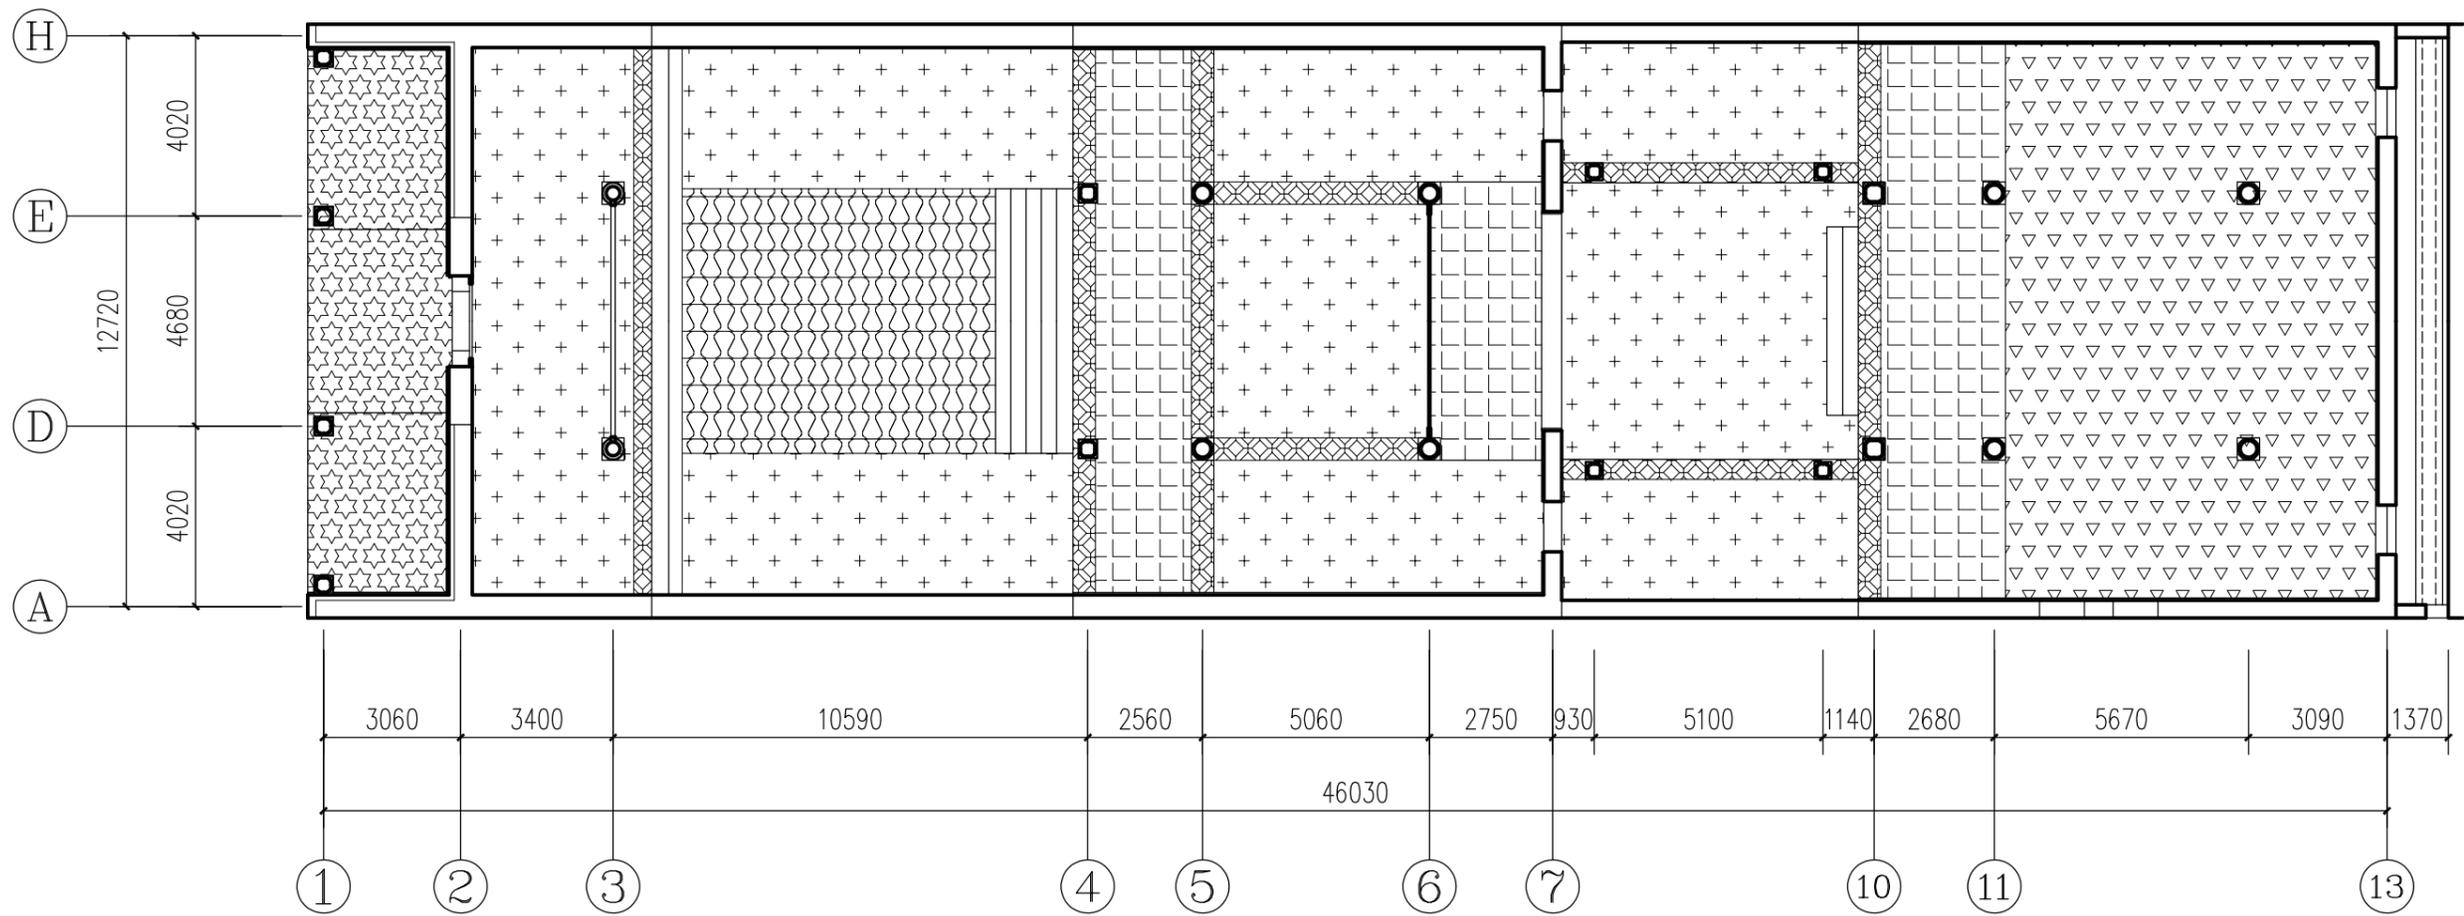
粤东会馆地面残损分析实测图 1:150

说明：
现有的青砖地面、青石板地面、花岗岩石板地面、混凝土地面均为原红砂岩地面损毁后制作。

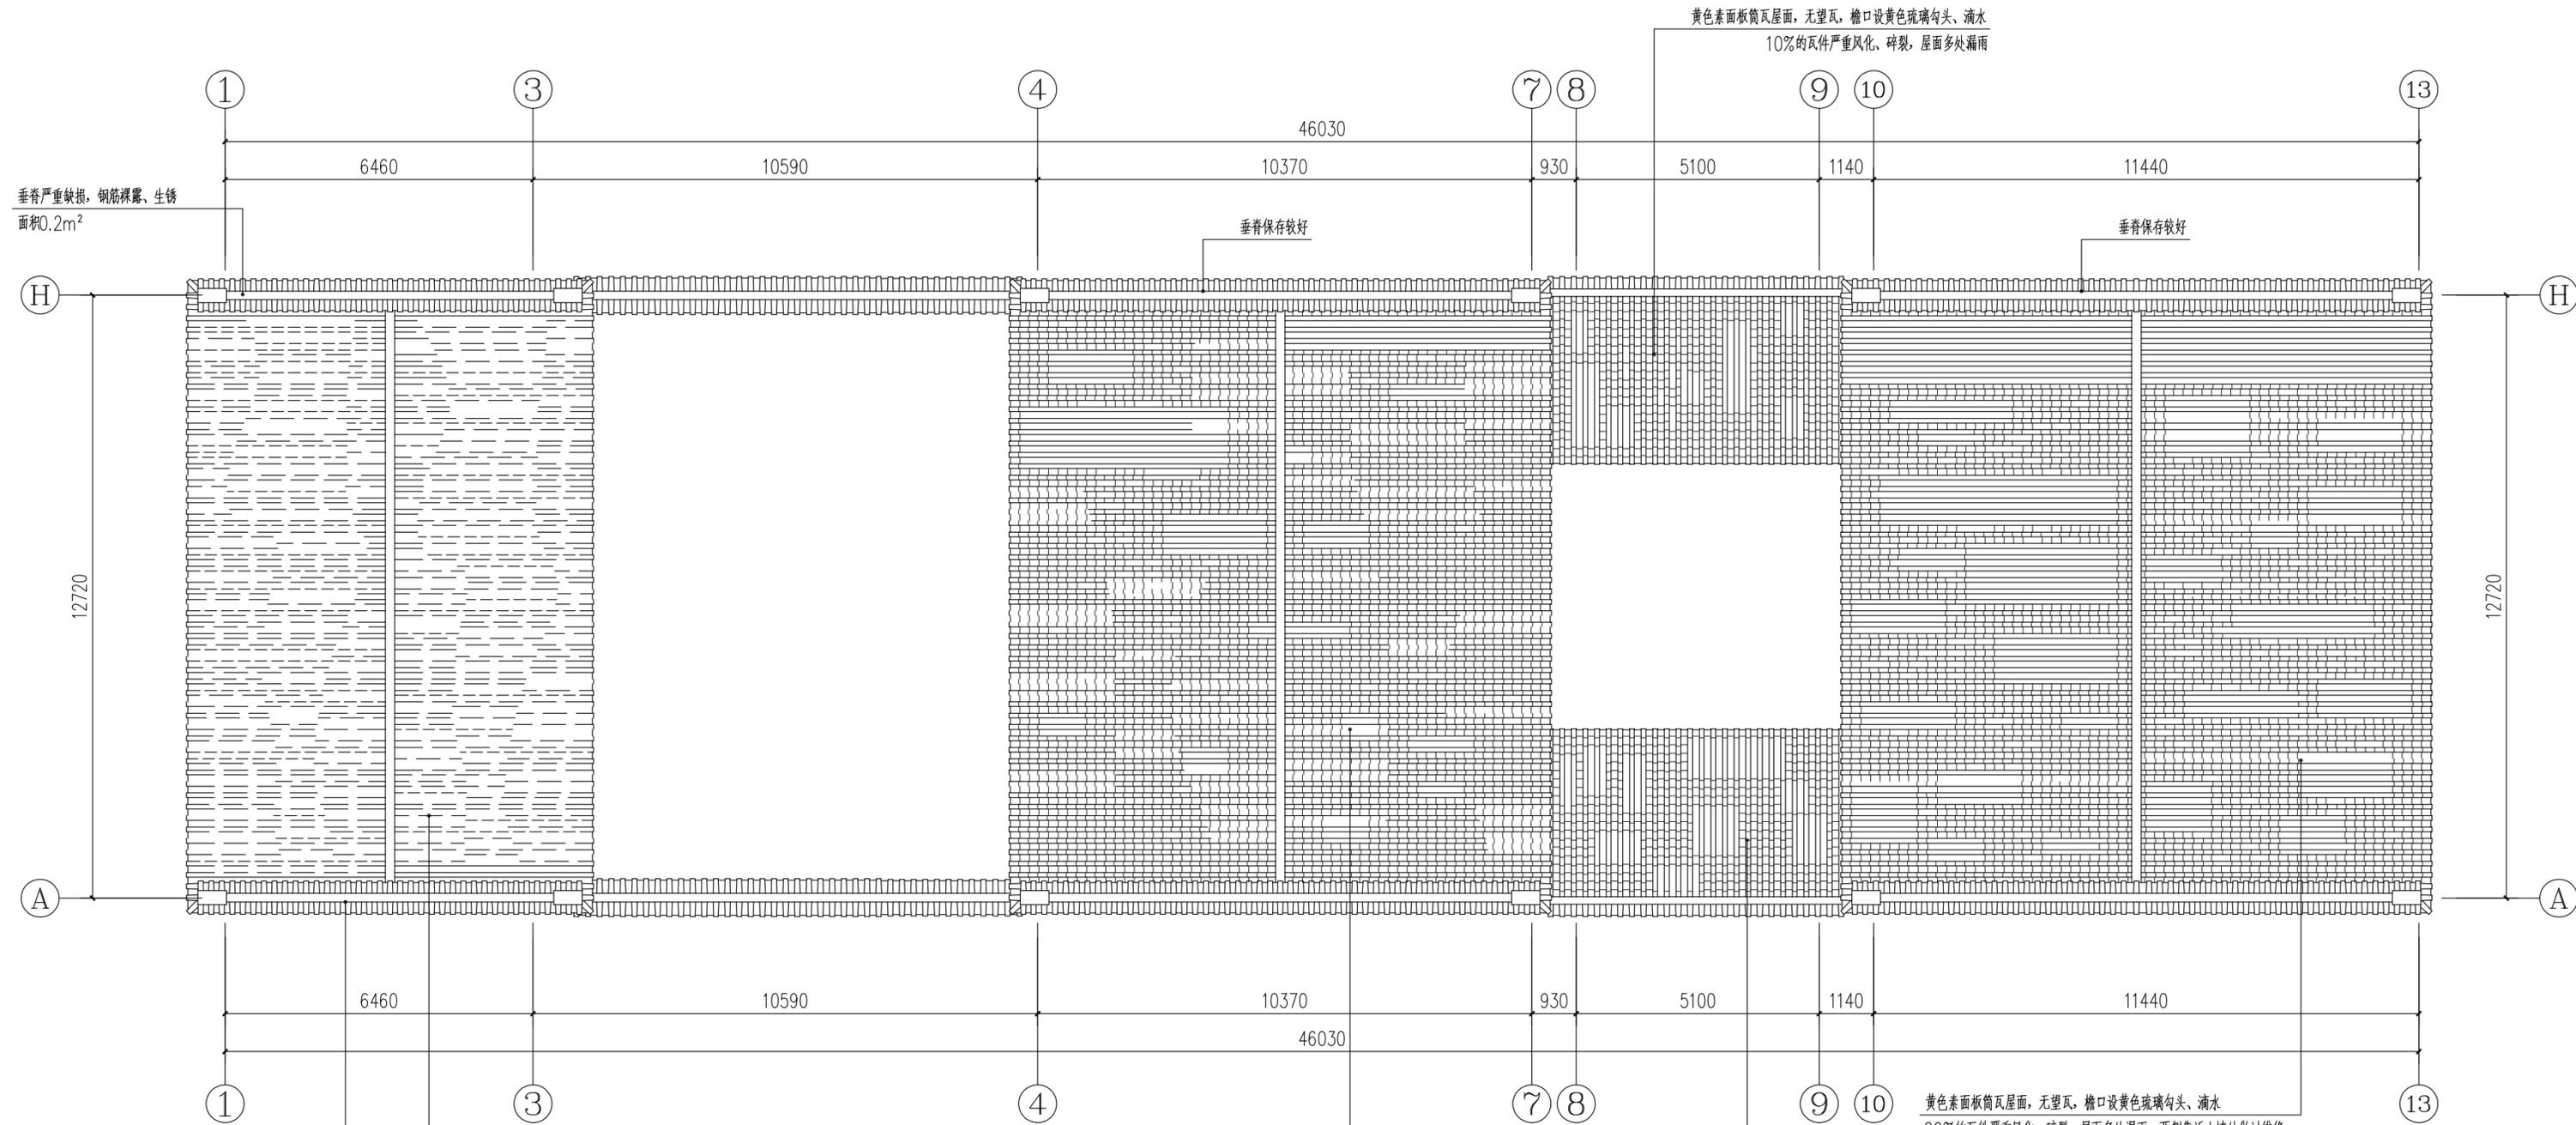
垂脊严重缺损，钢筋裸露、生锈
面积0.2m²

黄色素面板筒瓦屋面，无望瓦，檐口设黄色琉璃勾头、滴水
10%的瓦件严重风化、碎裂，屋面多处漏雨

垂脊表面风化、布满污垢
灰塑局部缺损

屋面为黄色素面板筒瓦石灰砂浆裹面，檐口设黄色琉璃勾头、滴水
裹面砂浆表面风化，局部开裂。局部瓦件严重风化、碎裂。屋顶生长杂草

黄色素面板筒瓦屋面，无望瓦，檐口设黄色琉璃勾头、滴水
20%的瓦件严重风化、碎裂，屋面多处漏雨；西南侧靠近山墙处做过维修

黄色素面板筒瓦屋面，无望瓦，檐口设黄色琉璃勾头、滴水
梁架塌落造成屋面下沉，20%的瓦件严重风化、碎裂，屋面严重漏雨

黄色素面板筒瓦屋面，无望瓦，檐口设黄色琉璃勾头、滴水
20%的瓦件严重风化、碎裂，屋面多处漏雨；两侧靠近山墙处做过维修

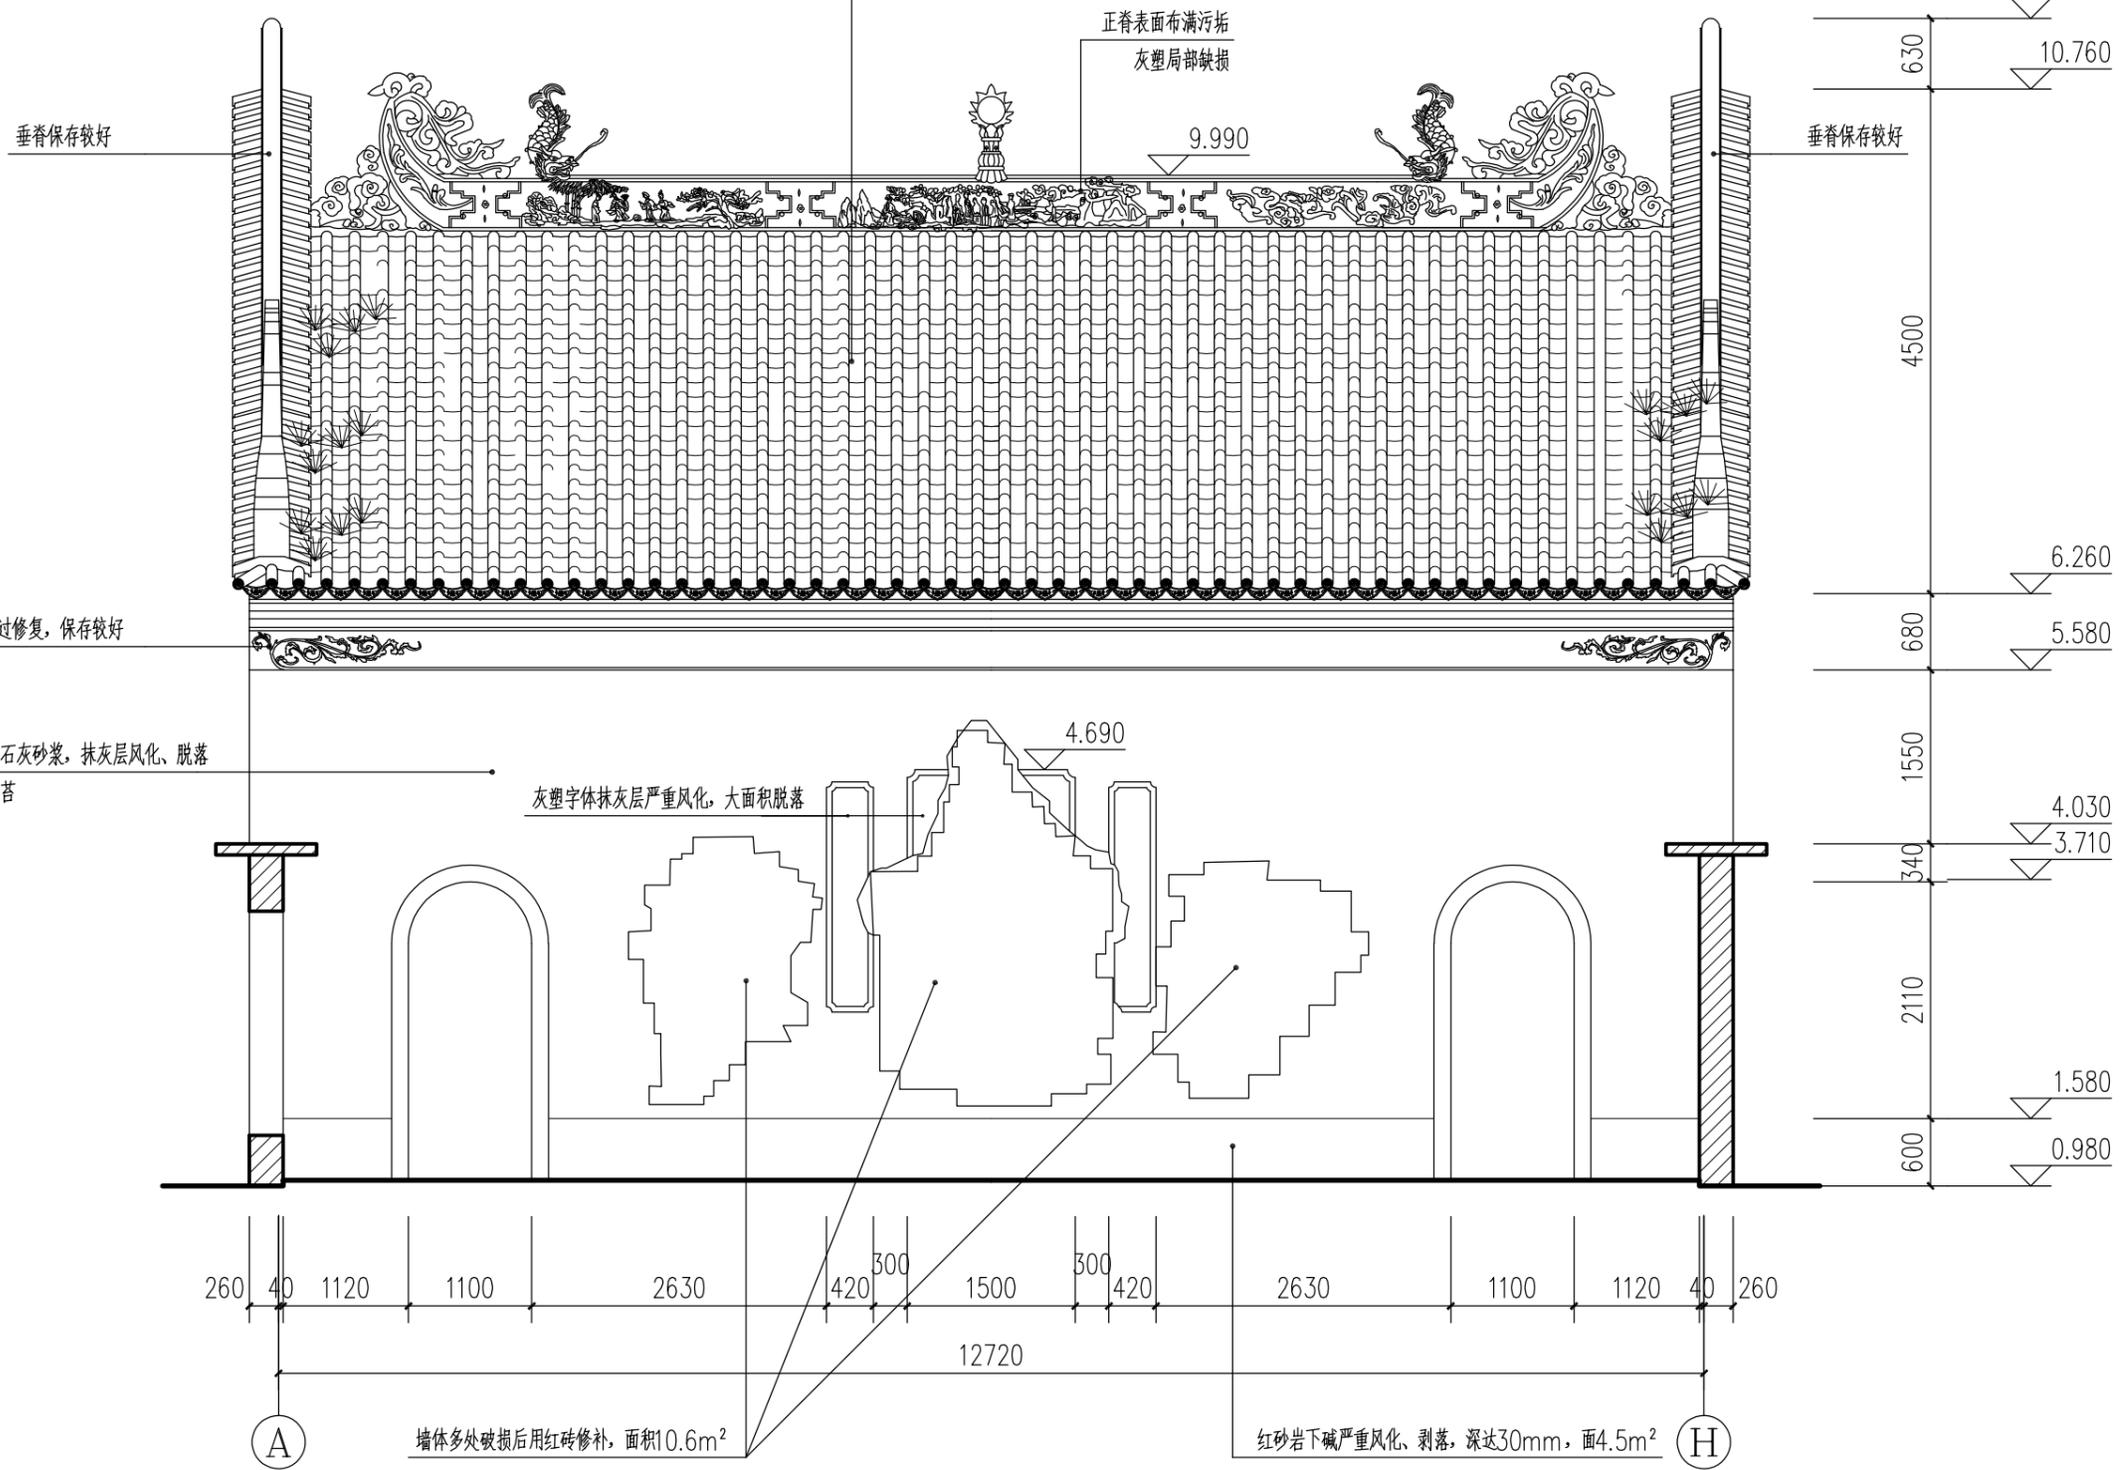
粤东会馆后座轴(A)~(H)立面实测图 1:50

黄色素面板筒瓦屋面，无望瓦，檐口设黄色琉璃勾头、滴水
20%的瓦件严重风化、碎裂，屋面多处漏雨；两侧靠近山墙处做过维修
