桂林公路发展中心 2026 年桥梁预防性养护工程设计

# 一 阶 段 施 工 图 设 计

广西交科集团有限公司

# 设计说明

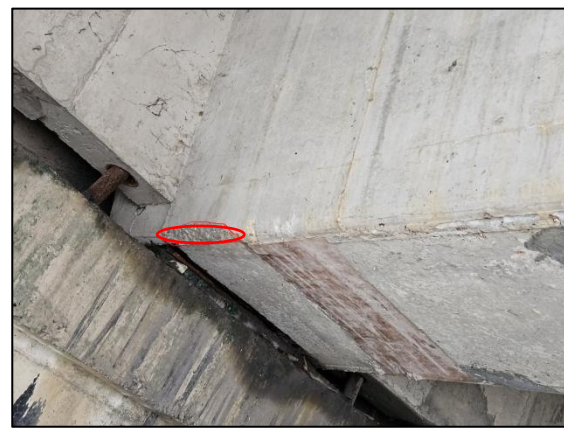
混凝土剥落

(2) 对混凝土剥落、破损露筋等区域，先应清除损坏、劣化部分至露出完好的基材，同时对混凝土中生锈的钢筋进行除锈处理，再采用环氧砂浆进行修补、修复，存在裂缝宽度大于  $5\text{mm}$  的区域按照混凝土破损处治。

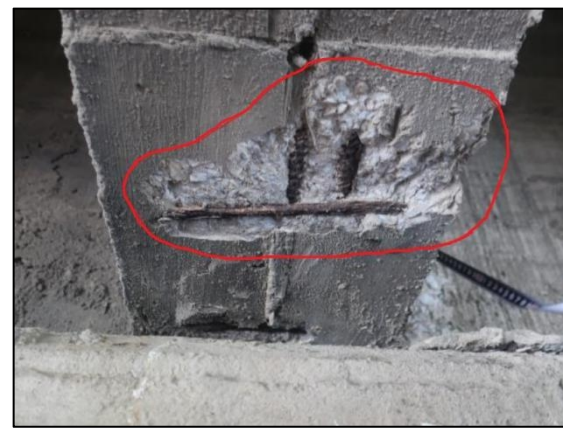
剥落、露筋且锈蚀

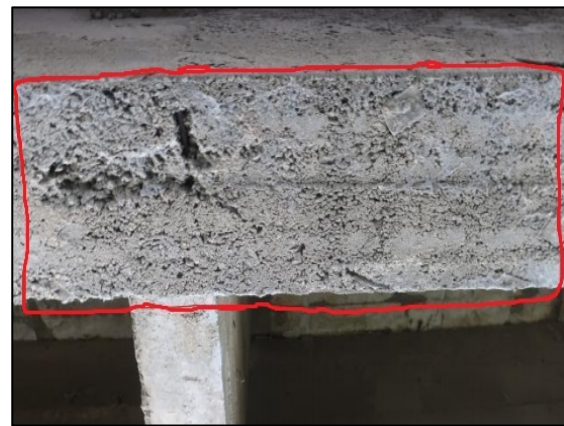
蜂窝麻面

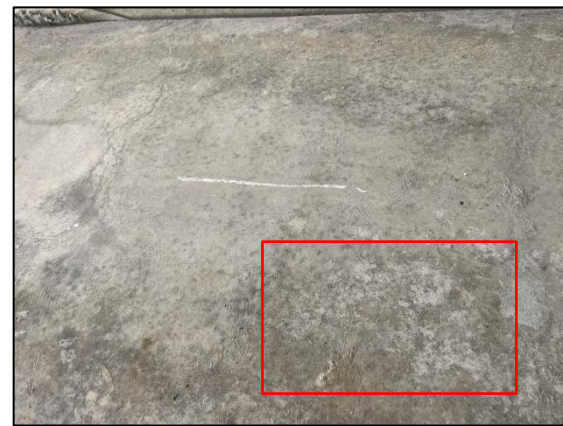
泛碱

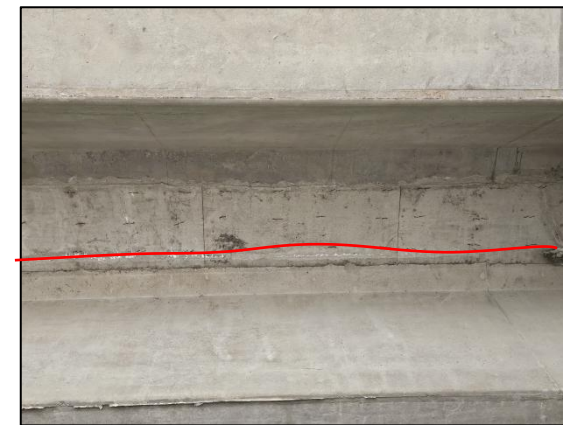
纵向裂缝

取针对性封闭、补强措施。对于混凝土构件，裂缝宽度  $w \leq 0.15\text{mm}$  的裂缝采用裂缝封闭胶进行表面封闭，表面封闭后要考虑结构表面的美观；裂缝宽度  $0.15\text{mm} < w < 1.5\text{mm}$  的裂缝采用裂缝修复胶进行自动低压渗注；裂缝宽度  $w \geq 1.5\text{mm}$  的裂缝采用裂缝修复胶进行压力灌注。对于砌体构件，裂缝宽度  $w \leq 0.15\text{mm}$  的裂缝采用裂缝封闭胶和裂缝修复胶进行表面封闭，表面封闭后要考虑结构表面的美观；裂缝宽度  $0.15\text{mm} < w < 1.5\text{mm}$  的裂缝采用裂缝灌浆浆料进行自动低压渗注；裂缝宽度  $w \geq 0.15\text{mm}$  的裂缝采用裂缝灌浆浆料进行压力灌注。对于深度较大的混凝土裂缝宜采用压力灌注法进行裂缝修复；当裂缝深度较浅时，可采用自动低压渗注法进行处理。

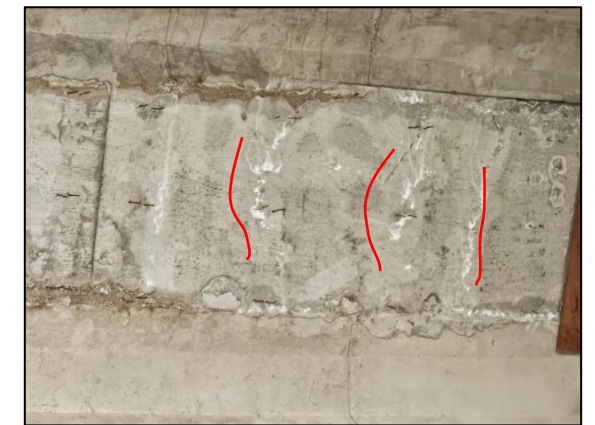
横向裂缝

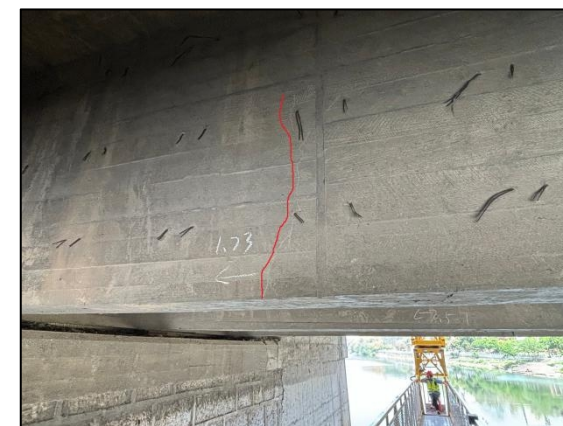
竖向裂缝

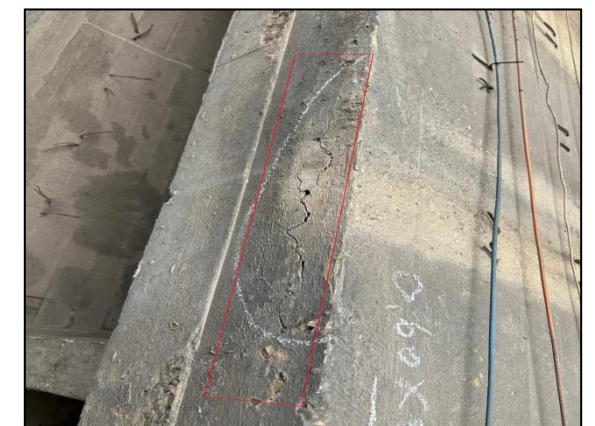
网状裂缝

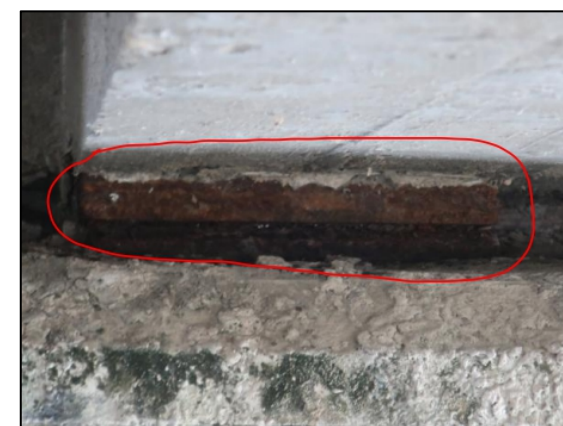
钢垫板锈蚀

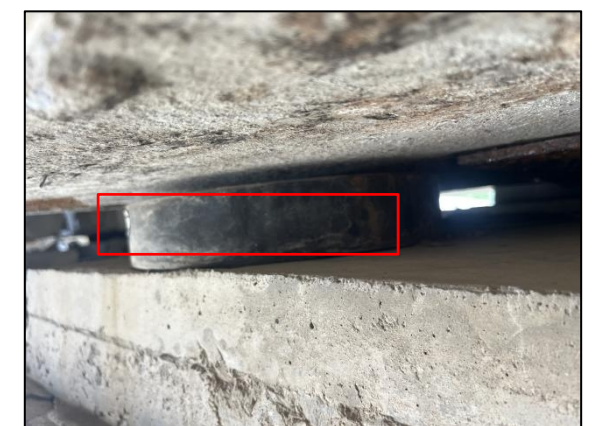
支座偏位

(3) 对支座完全脱空、剪切变形、橡胶开裂等病害，采用千斤顶整体顶升梁体进行支座更换。

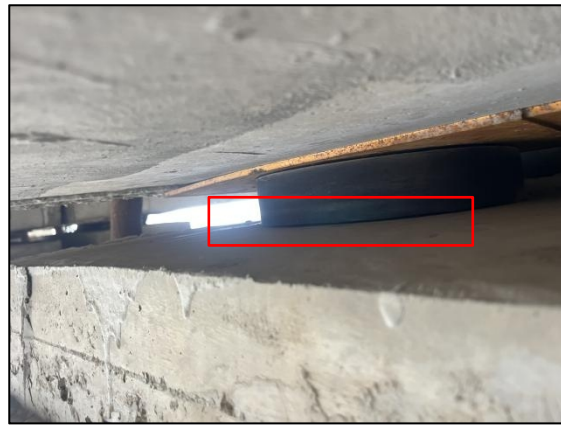
支座局部脱空

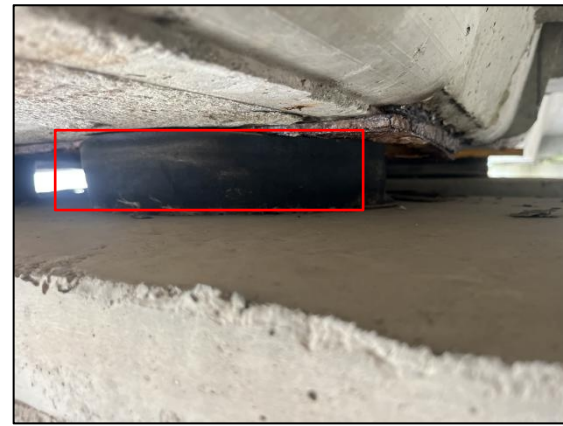
支座剪切边线

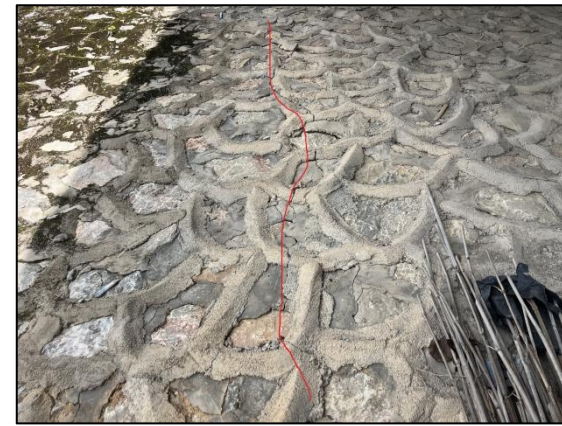
护坡开裂

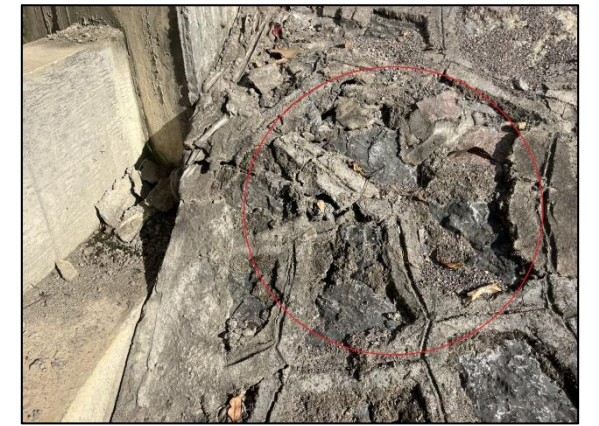
锥坡破损

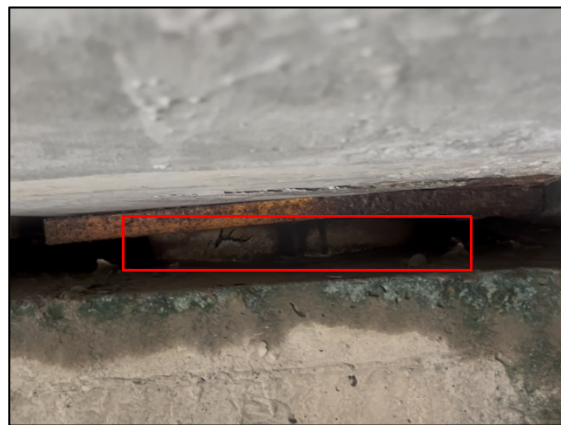
支座橡胶开裂

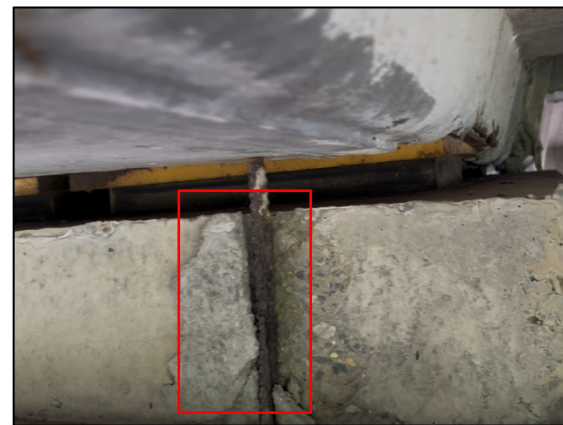
支座底板混凝土破损

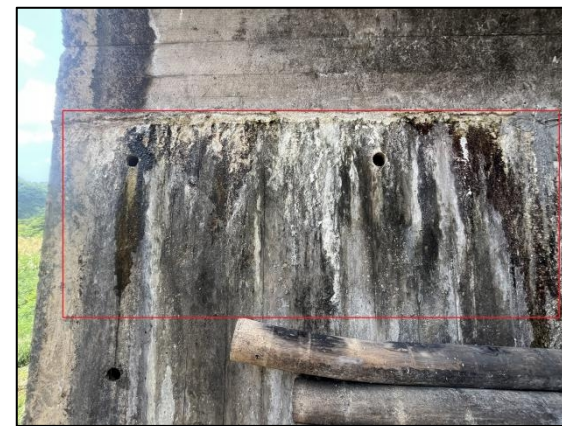
墩帽渗水泛碱

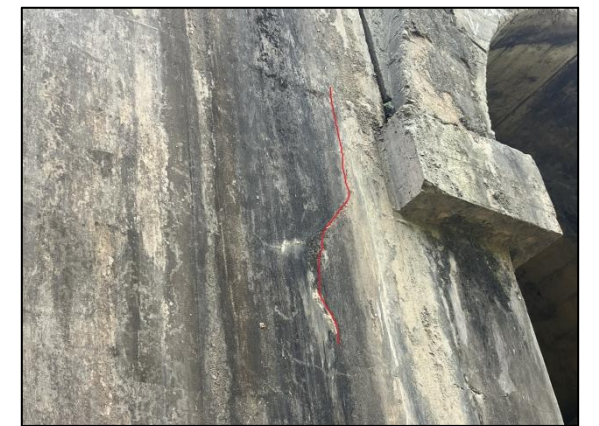
台身竖向裂缝

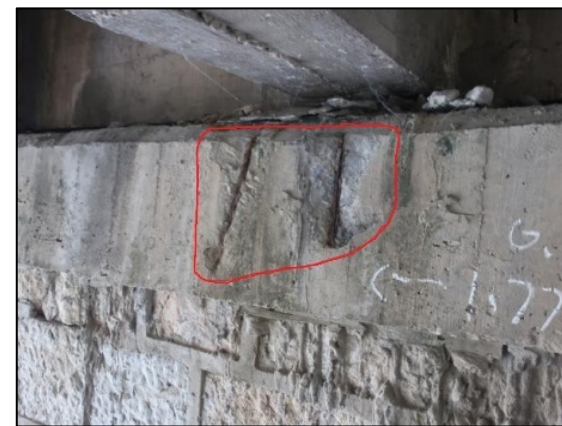
墩帽剥落、露筋且锈蚀

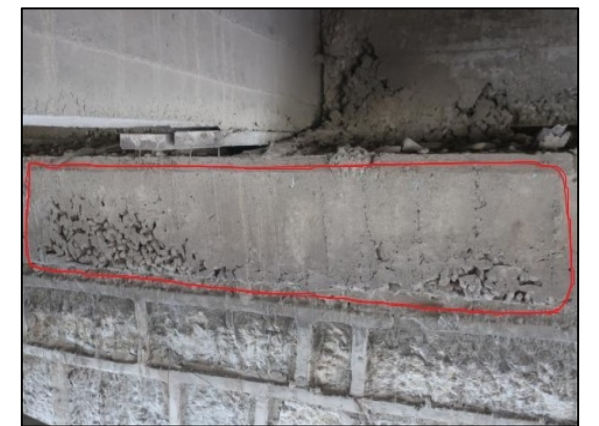
墩帽蜂窝麻面

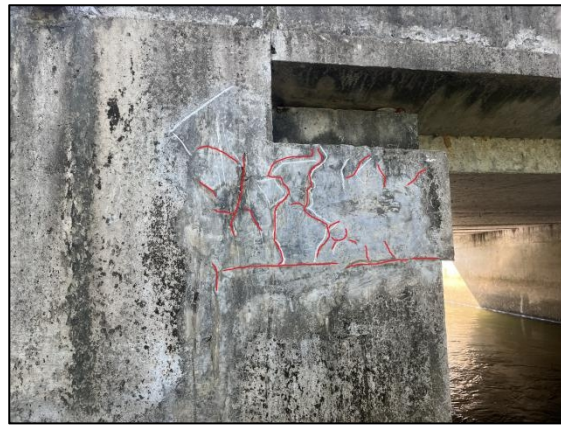
台帽网状裂缝

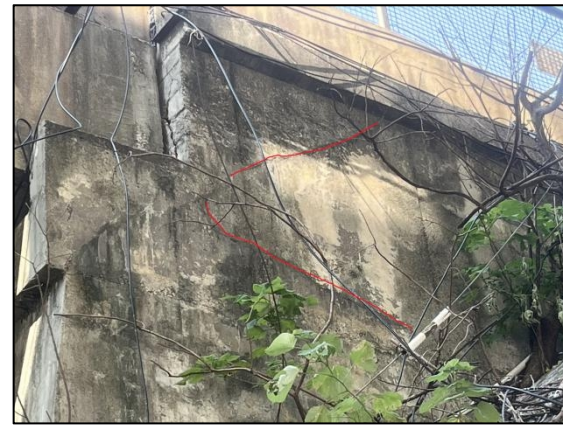
台身斜向裂缝

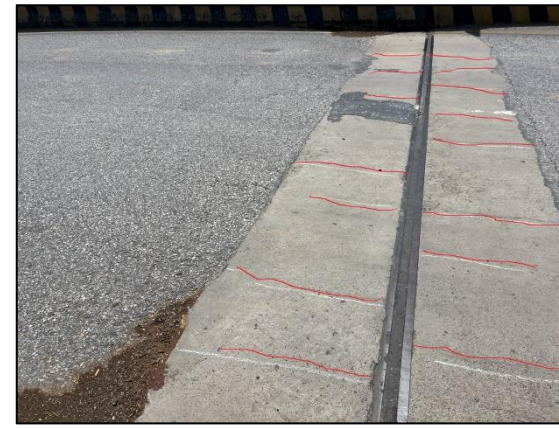
伸缩缝锚固区开裂化

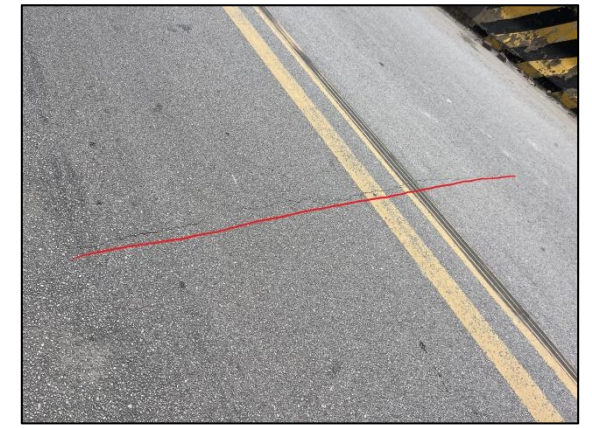
桥面横向裂缝

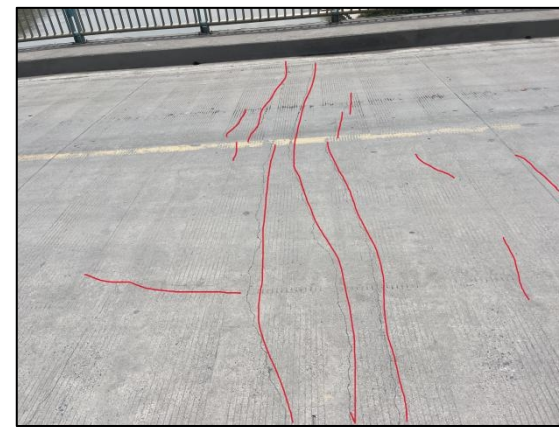
桥面网状裂缝

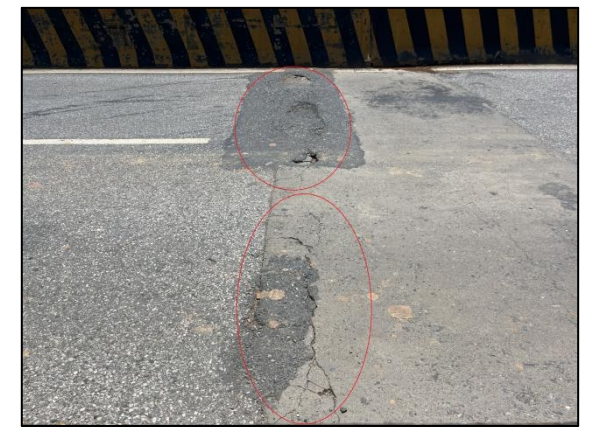
桥面坑槽、坑洞

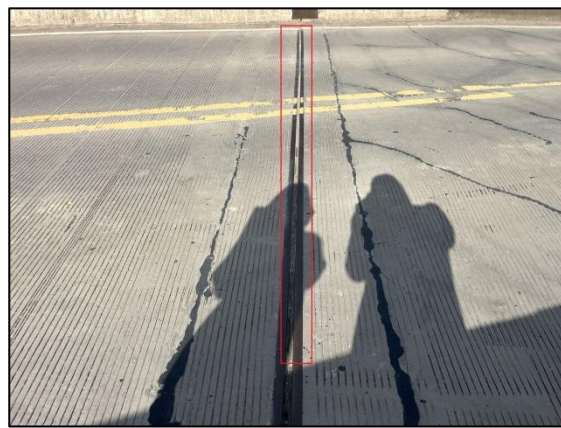
伸缩缝堵塞

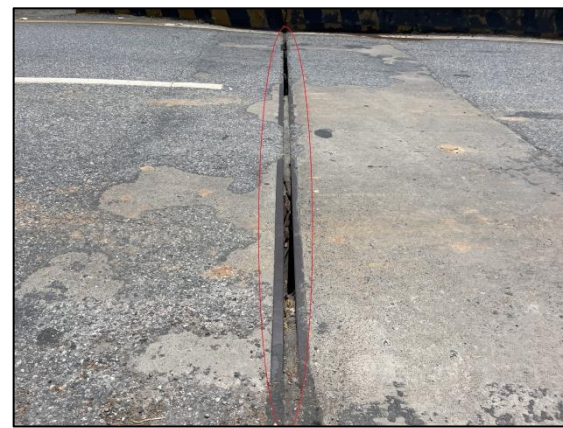
伸缩缝橡胶止水带老化、破损

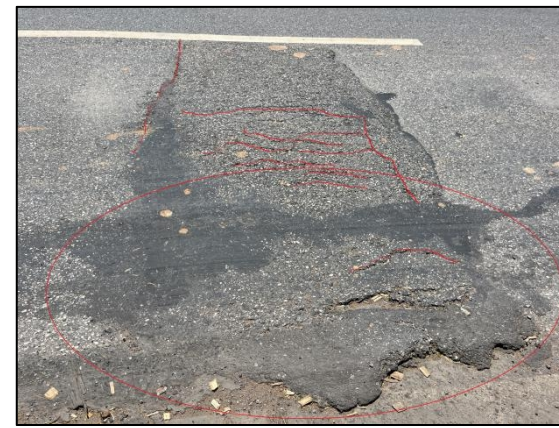
桥面拥包

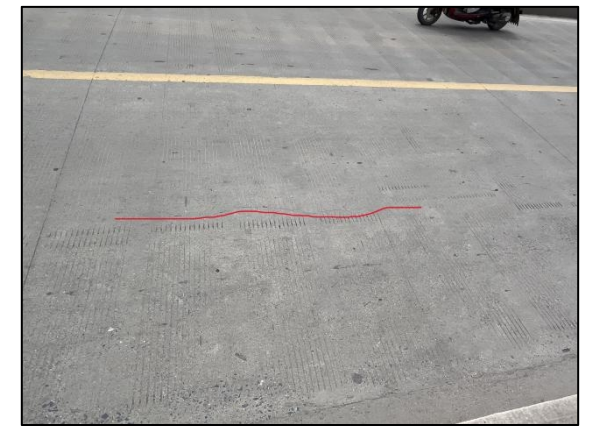
桥面纵向裂缝

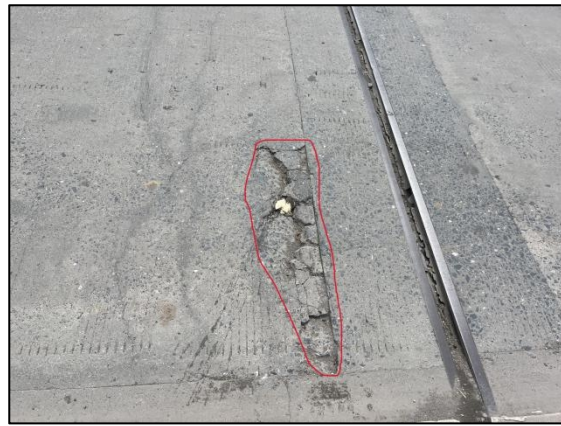
桥面破损

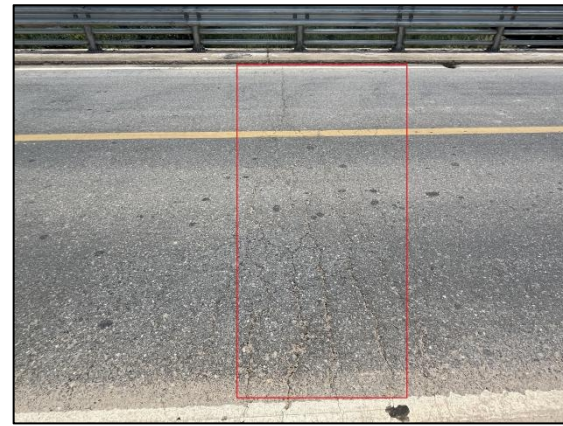
桥面龟裂

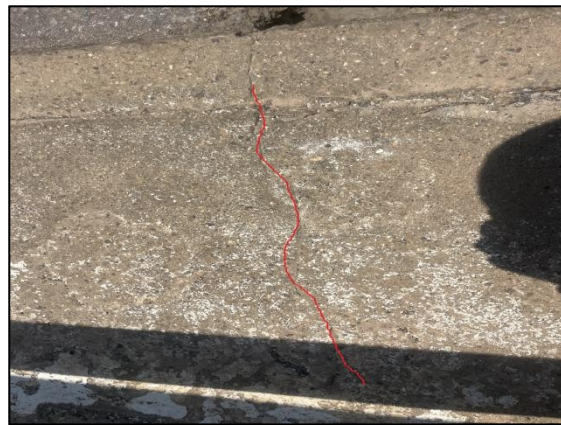
人行道开裂

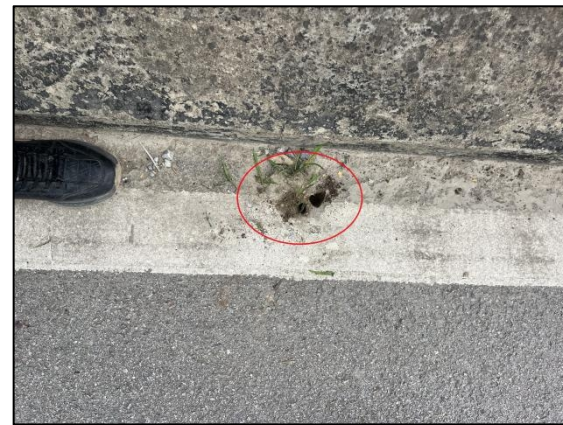
排水系统堵塞

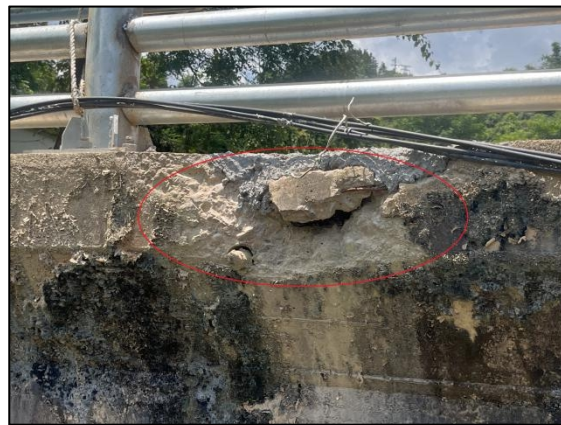
人行道剥落

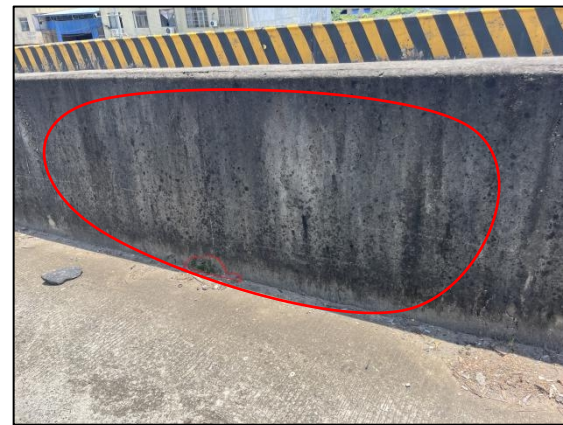
护栏剥落、露筋锈蚀
