| 广西灵川县长岗岭村古建筑群——58—68、70—73、80—93 号修缮工程二次勘察设计方案 | | | | | |

11、★80—84 号现状残损调查表

80—84 号现状残损调查表

92—93 号现状残损调查表

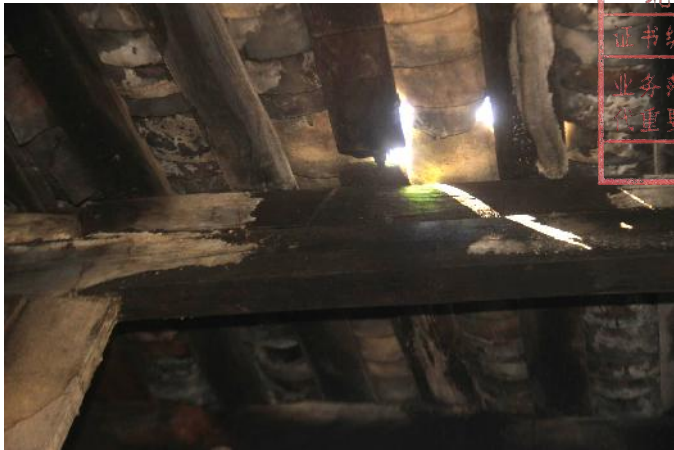
| 编号 64 | | 外观现状 | 前檐木枋变形槽朽 | 编号 66 | |

| 外观现状 | 西起第 4 檩端头槽朽 | 外观现状 | 东起第 7 檩檩身槽朽 | 外观现状 | 东起 2、3 根檩檩身槽朽；东起第 4 檩端头槽朽 |

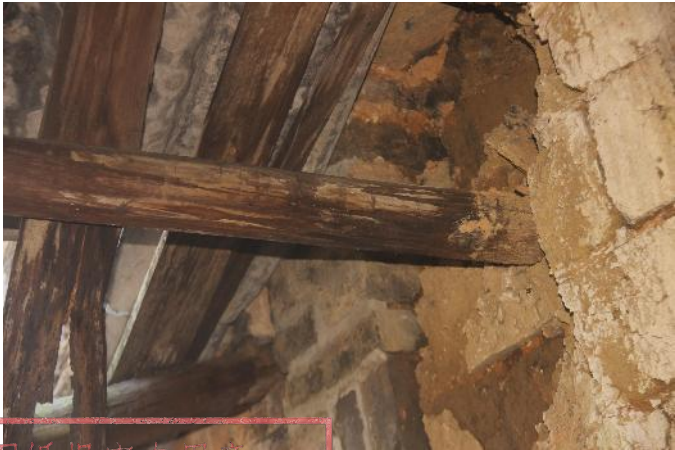
| 编号 70 | | 编号 71 | | 编号 72 | |

| 外观现状 | 前檐檩后加随檩且脱落 | 外观现状 南起第 3 根檩端头糟朽 | | 外观现状 | 南起第 8 根檩檩身糟朽 |

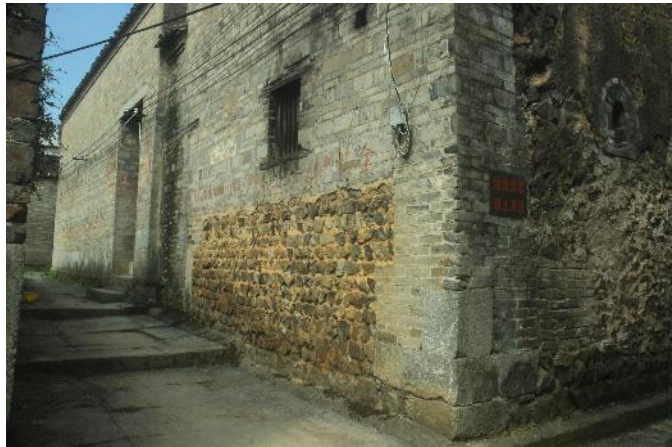
| <div>1、台基地面：三合土地面受潮生长青苔，凹凸不平，破损严重，局部地面三合土缺失，后做水泥地面；天井石板碎裂、缺失；阶条石松动、位移、破损、断裂，局部后用水泥修补；石板地面破损、碎裂，局部下沉。（详见80-84号现状勘察照片：编号10-18）</div> <div>2、墙体墙帽：墙体破损、开裂，局部后开孔洞；墙砖酥碱，缝灰松动、脱落（详见80-84号现状勘察照片：编号19-24）</div> <div>3、大木构架：1）柱根糟朽；木柱开裂（详见80-84号现状勘察照片：编号25-29）；2）挑穿劈裂、糟朽（详见80-84号现状勘察照片：编号30、31）；3）地梁糟朽（详见现状勘察照片：编号32-37）；4）楼枕、楼板糟朽，部分缺失（详见现状勘察照片：编号38-49）；5）檩条糟朽；（详见现状勘察照片：编号50、51、52）6）椽板糟朽、变形（详见80-84号现状勘察照片：编号53-59）；7）封檐板局部糟朽、缺失（详见80-84号现状勘察照片：编号60-67）；</div> <div>4、装饰装修：<div>1）隔扇门局部糟朽严重；墙门糟朽严重，局部轻微破损；各间木门槛均磨损、糟朽严重；（详见80-84号现状勘察照片：编号68-85）</div><div>2）局部木窗糟朽严重、缺失，后做木窗或铁窗与原形制不符；窗过梁虫蛀；（详见80-84号现状勘察照片：编号86-92）</div><div>3）局部木装修松动、变形、糟朽严重、缺失，局部后做槛墙及木装修，且木装修糟朽严重用木板封挡；（详见80-84号现状勘察照片：编号93-105）</div><div>4）吊顶板全部糟朽；（详见80-84号现状勘察照片：编号106、107）；5）墙面抹灰粉化、开裂，局部脱落；（详见80-84号现状勘察照片：编号108-116）</div></div> <div>5、屋顶瓦面：屋面瓦酥松、碎裂；墙帽瓦酥松、碎裂；檐口垫块和滴水缺失。（详见80-84号现状勘察照片：编号117-123、124、125、126-129、130-132）</div> <div>6、其它：墙体及梁架上拉结大量电线，存在安全隐患；原有过廊缺失。</div> | | | |

| <div>80 号南侧房残损归纳</div> <div>1、台基地面：三合土地面局部后铺石板，地面堆积大量杂物；天井石板地面缝灰松动、脱落、下沉、位移；天井台帮石断裂；天井地面生长杂草；排水口淤堵排水不畅。（详见80号南侧房现状勘察照片:编号04、05-08）</div> <div>2、大木构架：1）柱根糟朽、柱身竖向开裂、虫蛀；瓜柱糟朽、开裂、内倾、柱顶有雨渍；（详见80号南侧房现状勘察照片:编号09-17）</div> <div>2）地梁糟朽、缺失；（详见80号南侧房现状勘察照片:编号18、19、20）；3）檩端头、檩身糟朽、后加随檩断裂；（详见80号南侧房现状勘察照片:编号21、22、23、24）</div> <div>4）木穿拔榫、虫蛀、穿身水渍、糟朽；（详见80号南侧房现状勘察照片:编号25、26）；5）楼板缺失、糟朽；楼枕糟朽、拔榫、脱落；（详见现状勘察照片:编号27-31）</div> <div>6）封檐板缺失；椽板变形、糟朽；（详见80号南侧房现状勘察照片:编号32、33、34）</div> <div>4、装饰装修：1）板门门扇、上下单槛、门插、下槛、中槛、横陂装修缺失；（详见80号南侧房现状勘察照片:编号35）</div> <div>2）板壁、木框、装修立框缺失、糟朽、变形、板壁脱榫（详见现状勘察照片:编号35-41）抹灰空鼓（详见80号南侧房现状勘察照片:编号42）</div> <div>5、屋顶瓦面：屋面瓦酥松、碎裂；垫块、滴水全部缺失；青瓦脊酥松（详见80号南侧房现状勘察照片:编号43、44、45）</div> <div>6、其它：前檐挑穿后加垂柱1根</div> | | | | | |

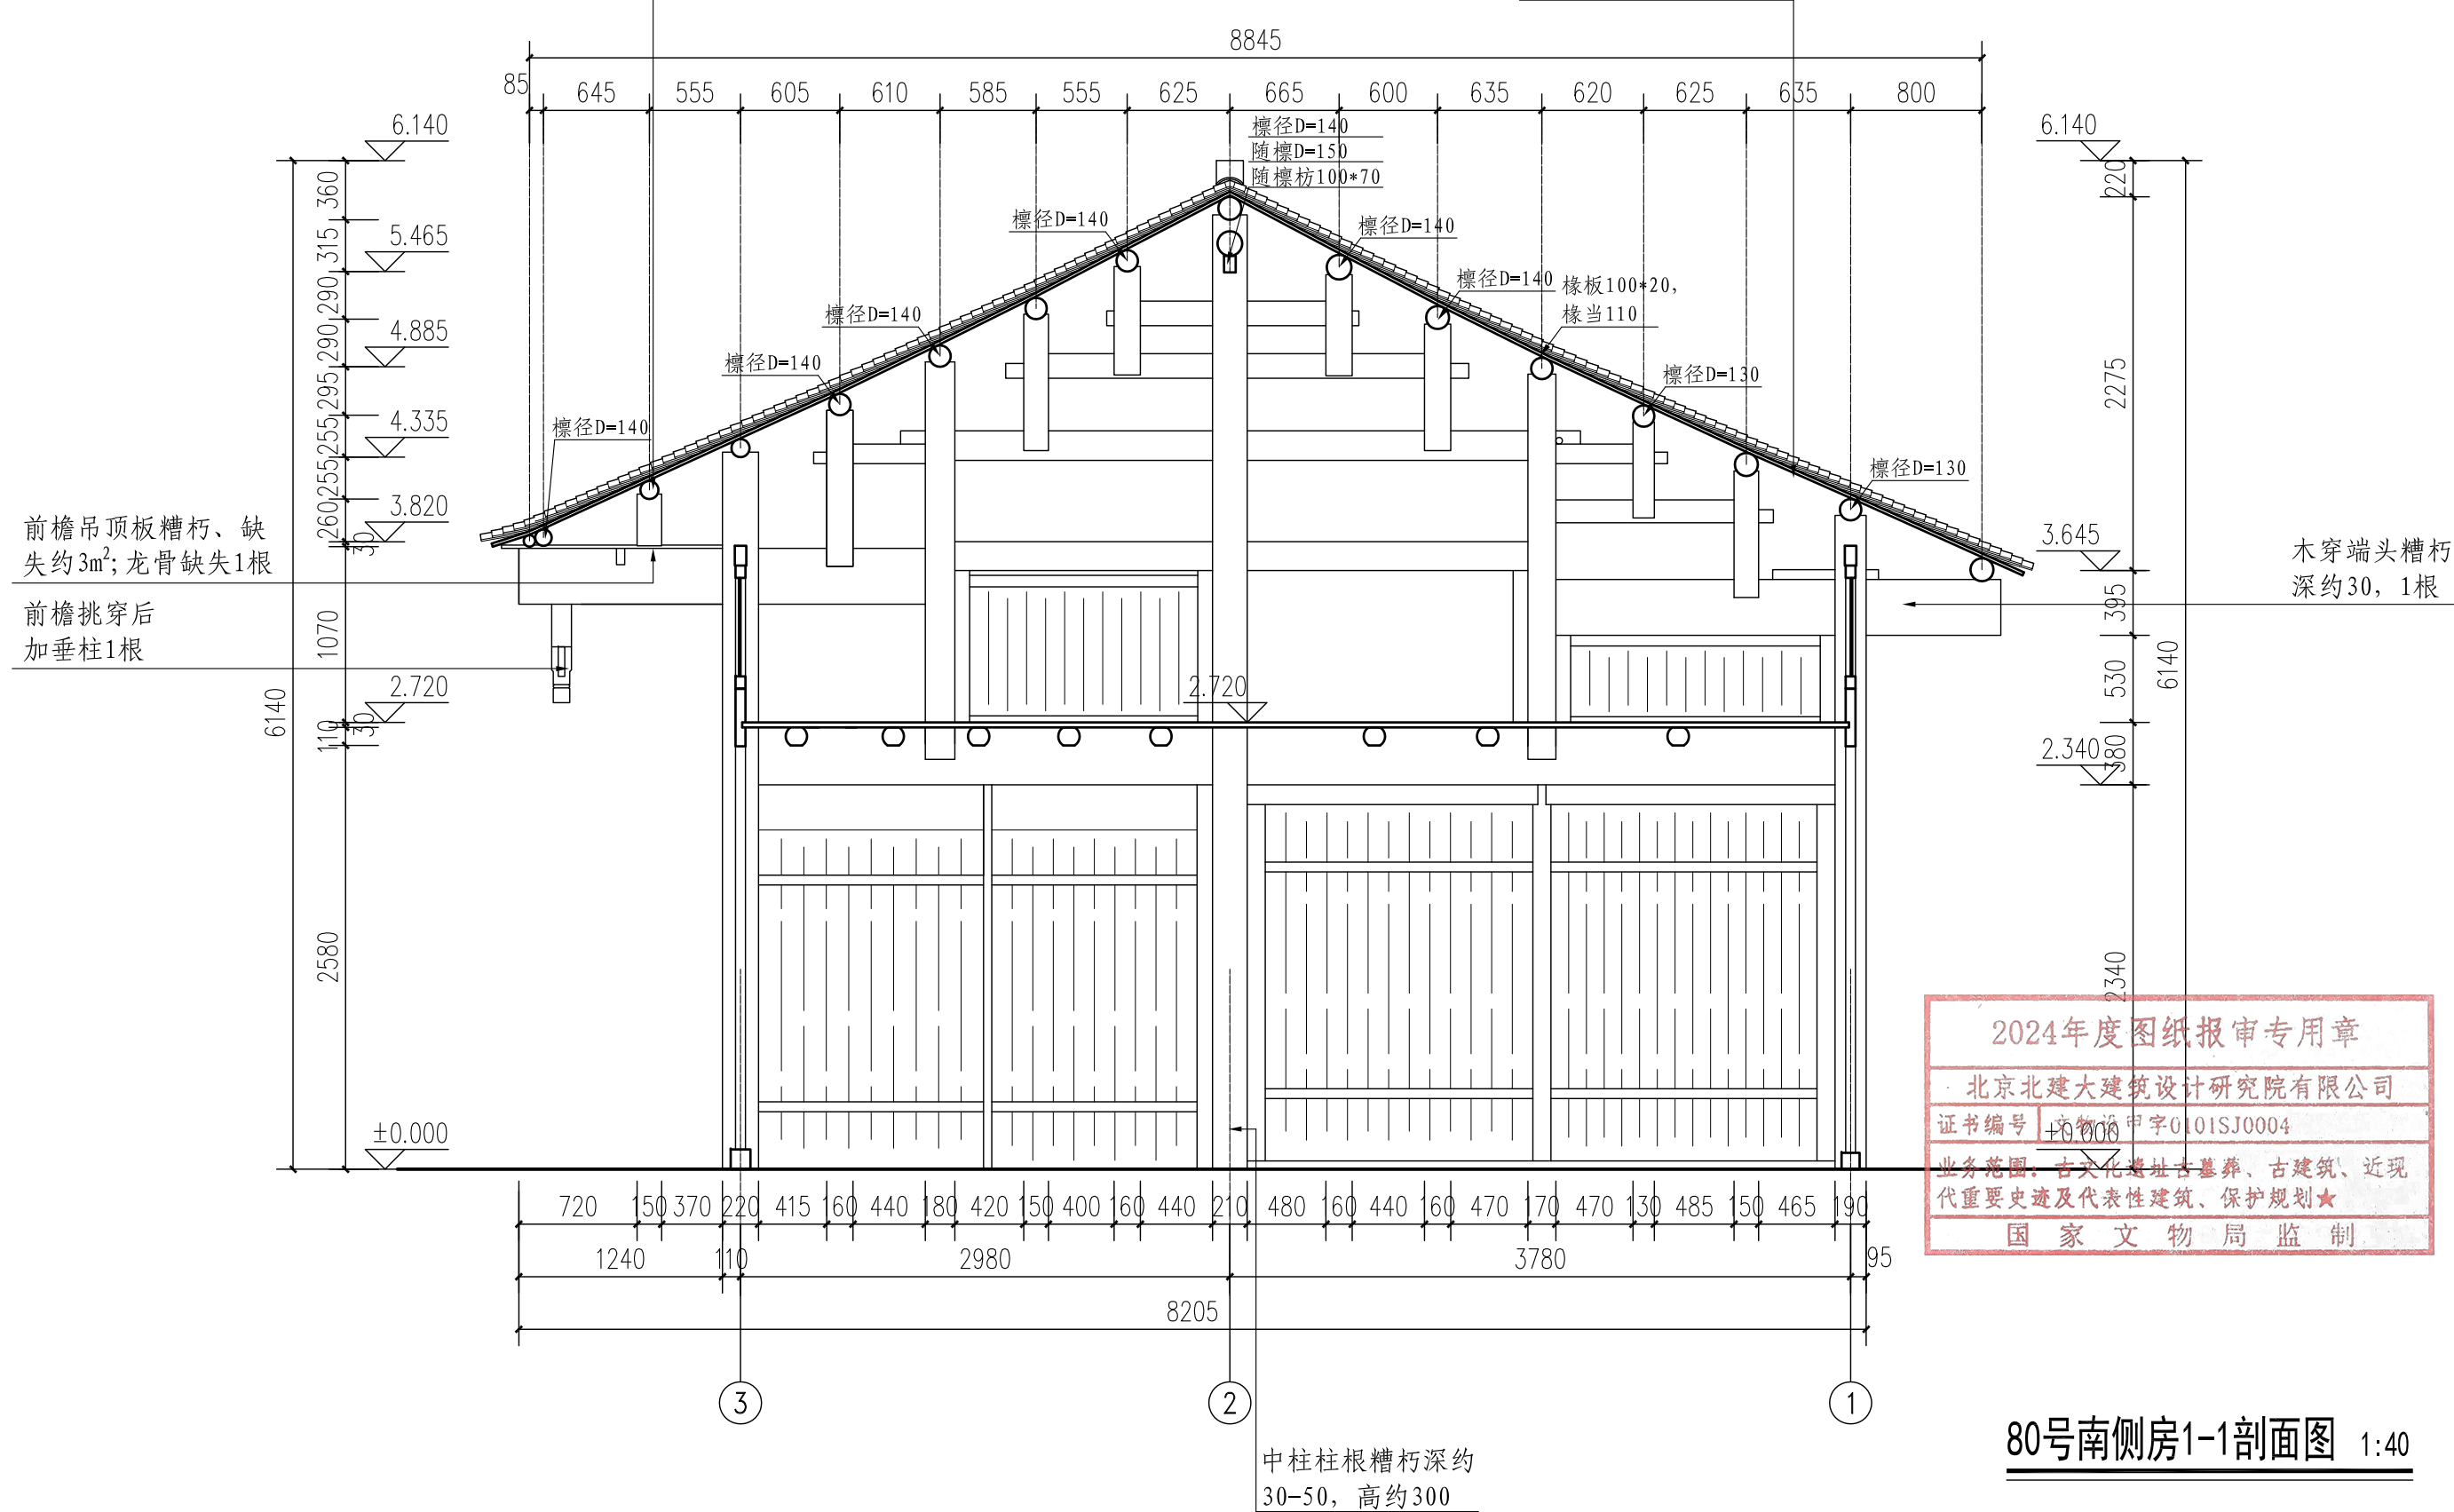
80号南侧房1-1剖面图 1:40

西1、5、10、14、15檩端头糟朽，西  
2、3、7、9、13檩檩身糟朽，脊檩及随檩均  
糟朽糟朽深约30-50；西4檩东侧后加随檩1根  
现状较好，西15檩东侧后加随檩1根现断裂

屋面漏雨前后坡椽板变形  
糟朽约20m<sup>2</sup>，缺失约3m<sup>2</sup>

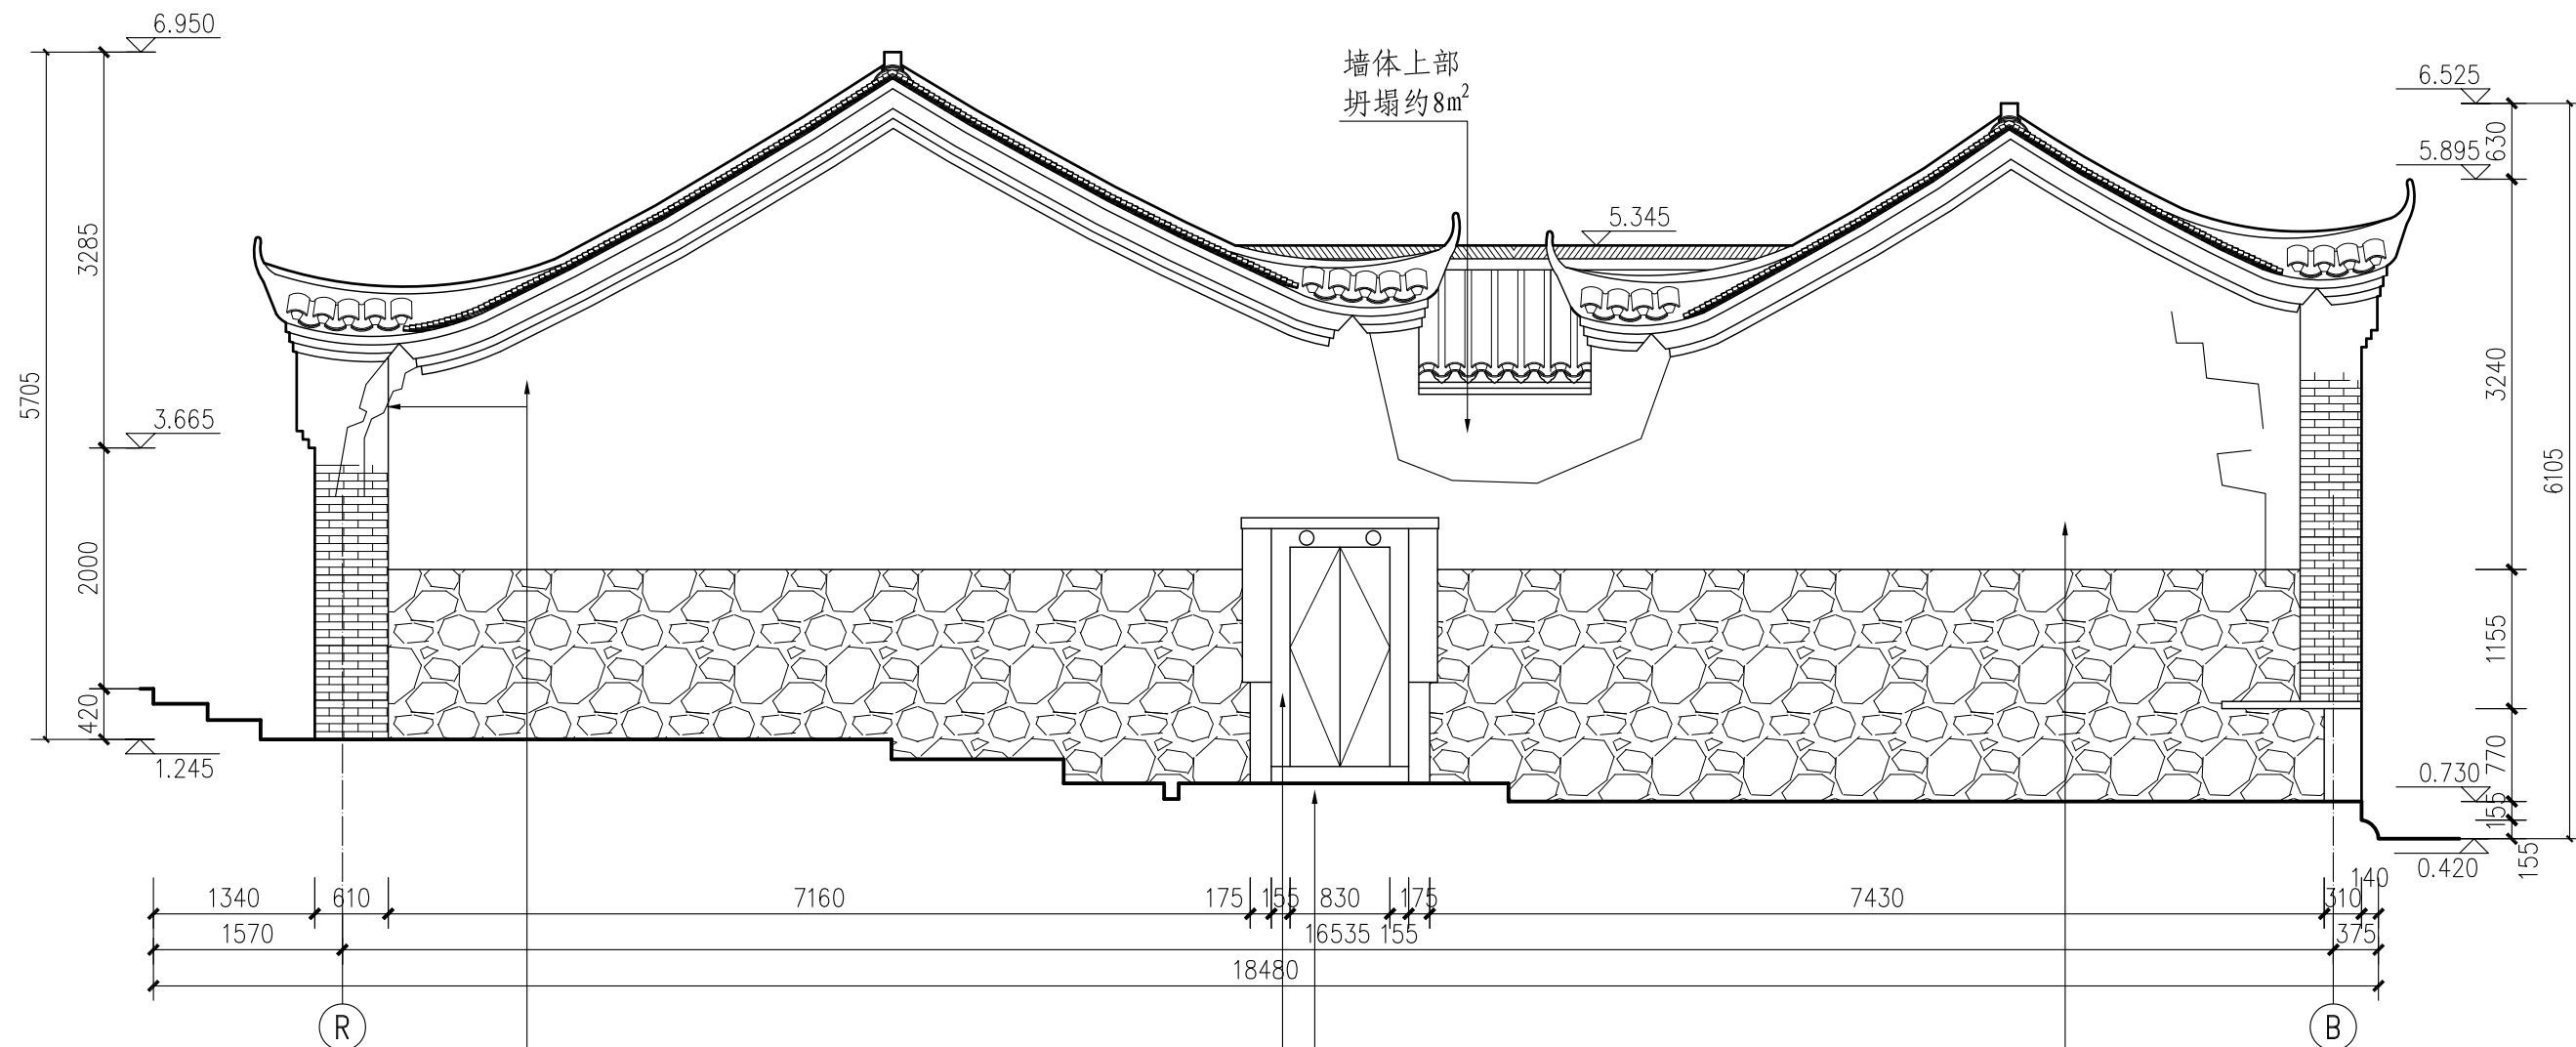
墙体上部歪闪且有裂缝,墙面抹灰脱落严重

过梁(430\*90)糟朽;木门松动、变形,破损严重,门簪(D=120)缺失1个、糟朽1个,板门底部严重破损

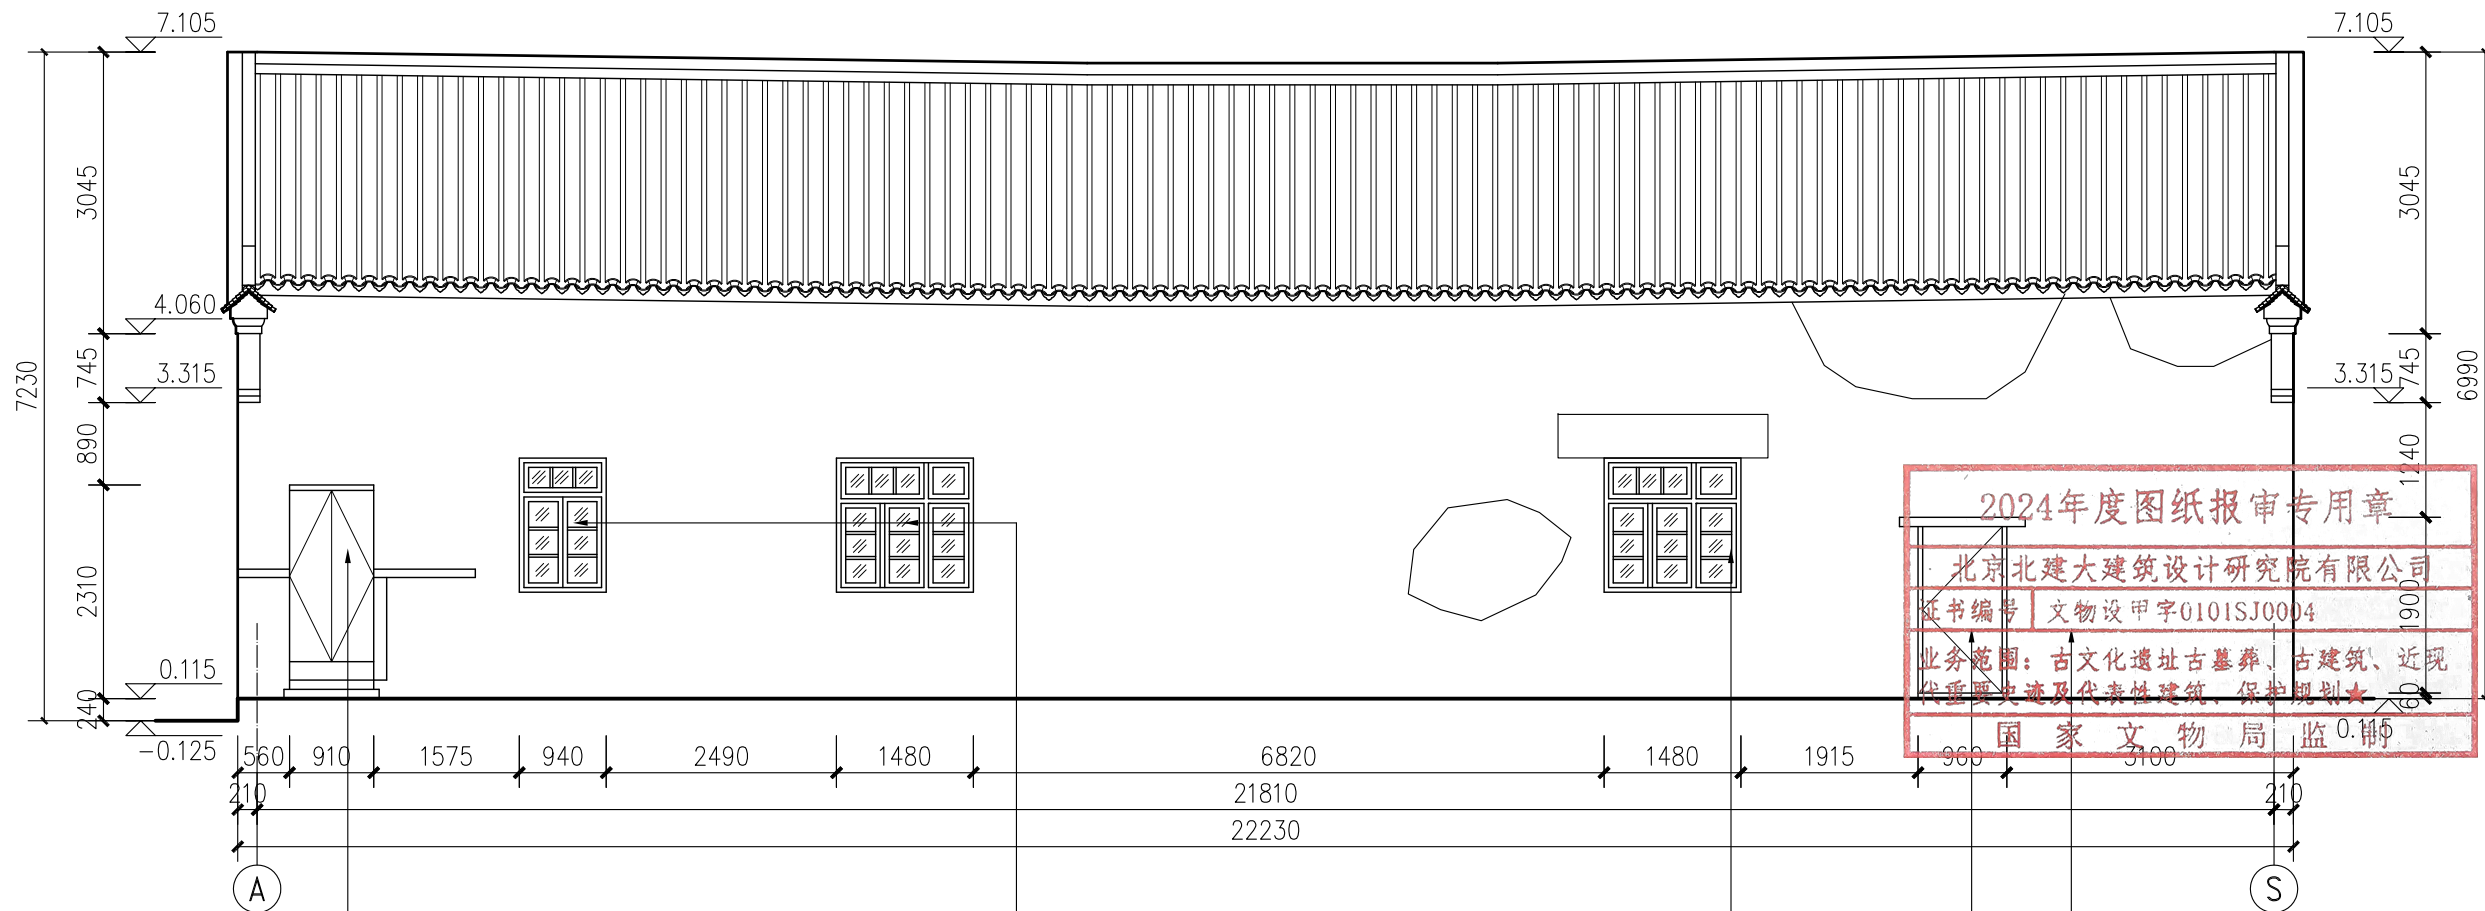
木门虫蛀严重，松动、变形，局部残破，门内堆积杂物，台阶条石表面生长青苔、杂草

原木窗缺失，后做现代木窗2扇约3.5m<sup>2</sup>

原木窗缺失，后做现代木窗1扇约2.15m<sup>2</sup>，木窗松动、变形、糟朽开裂

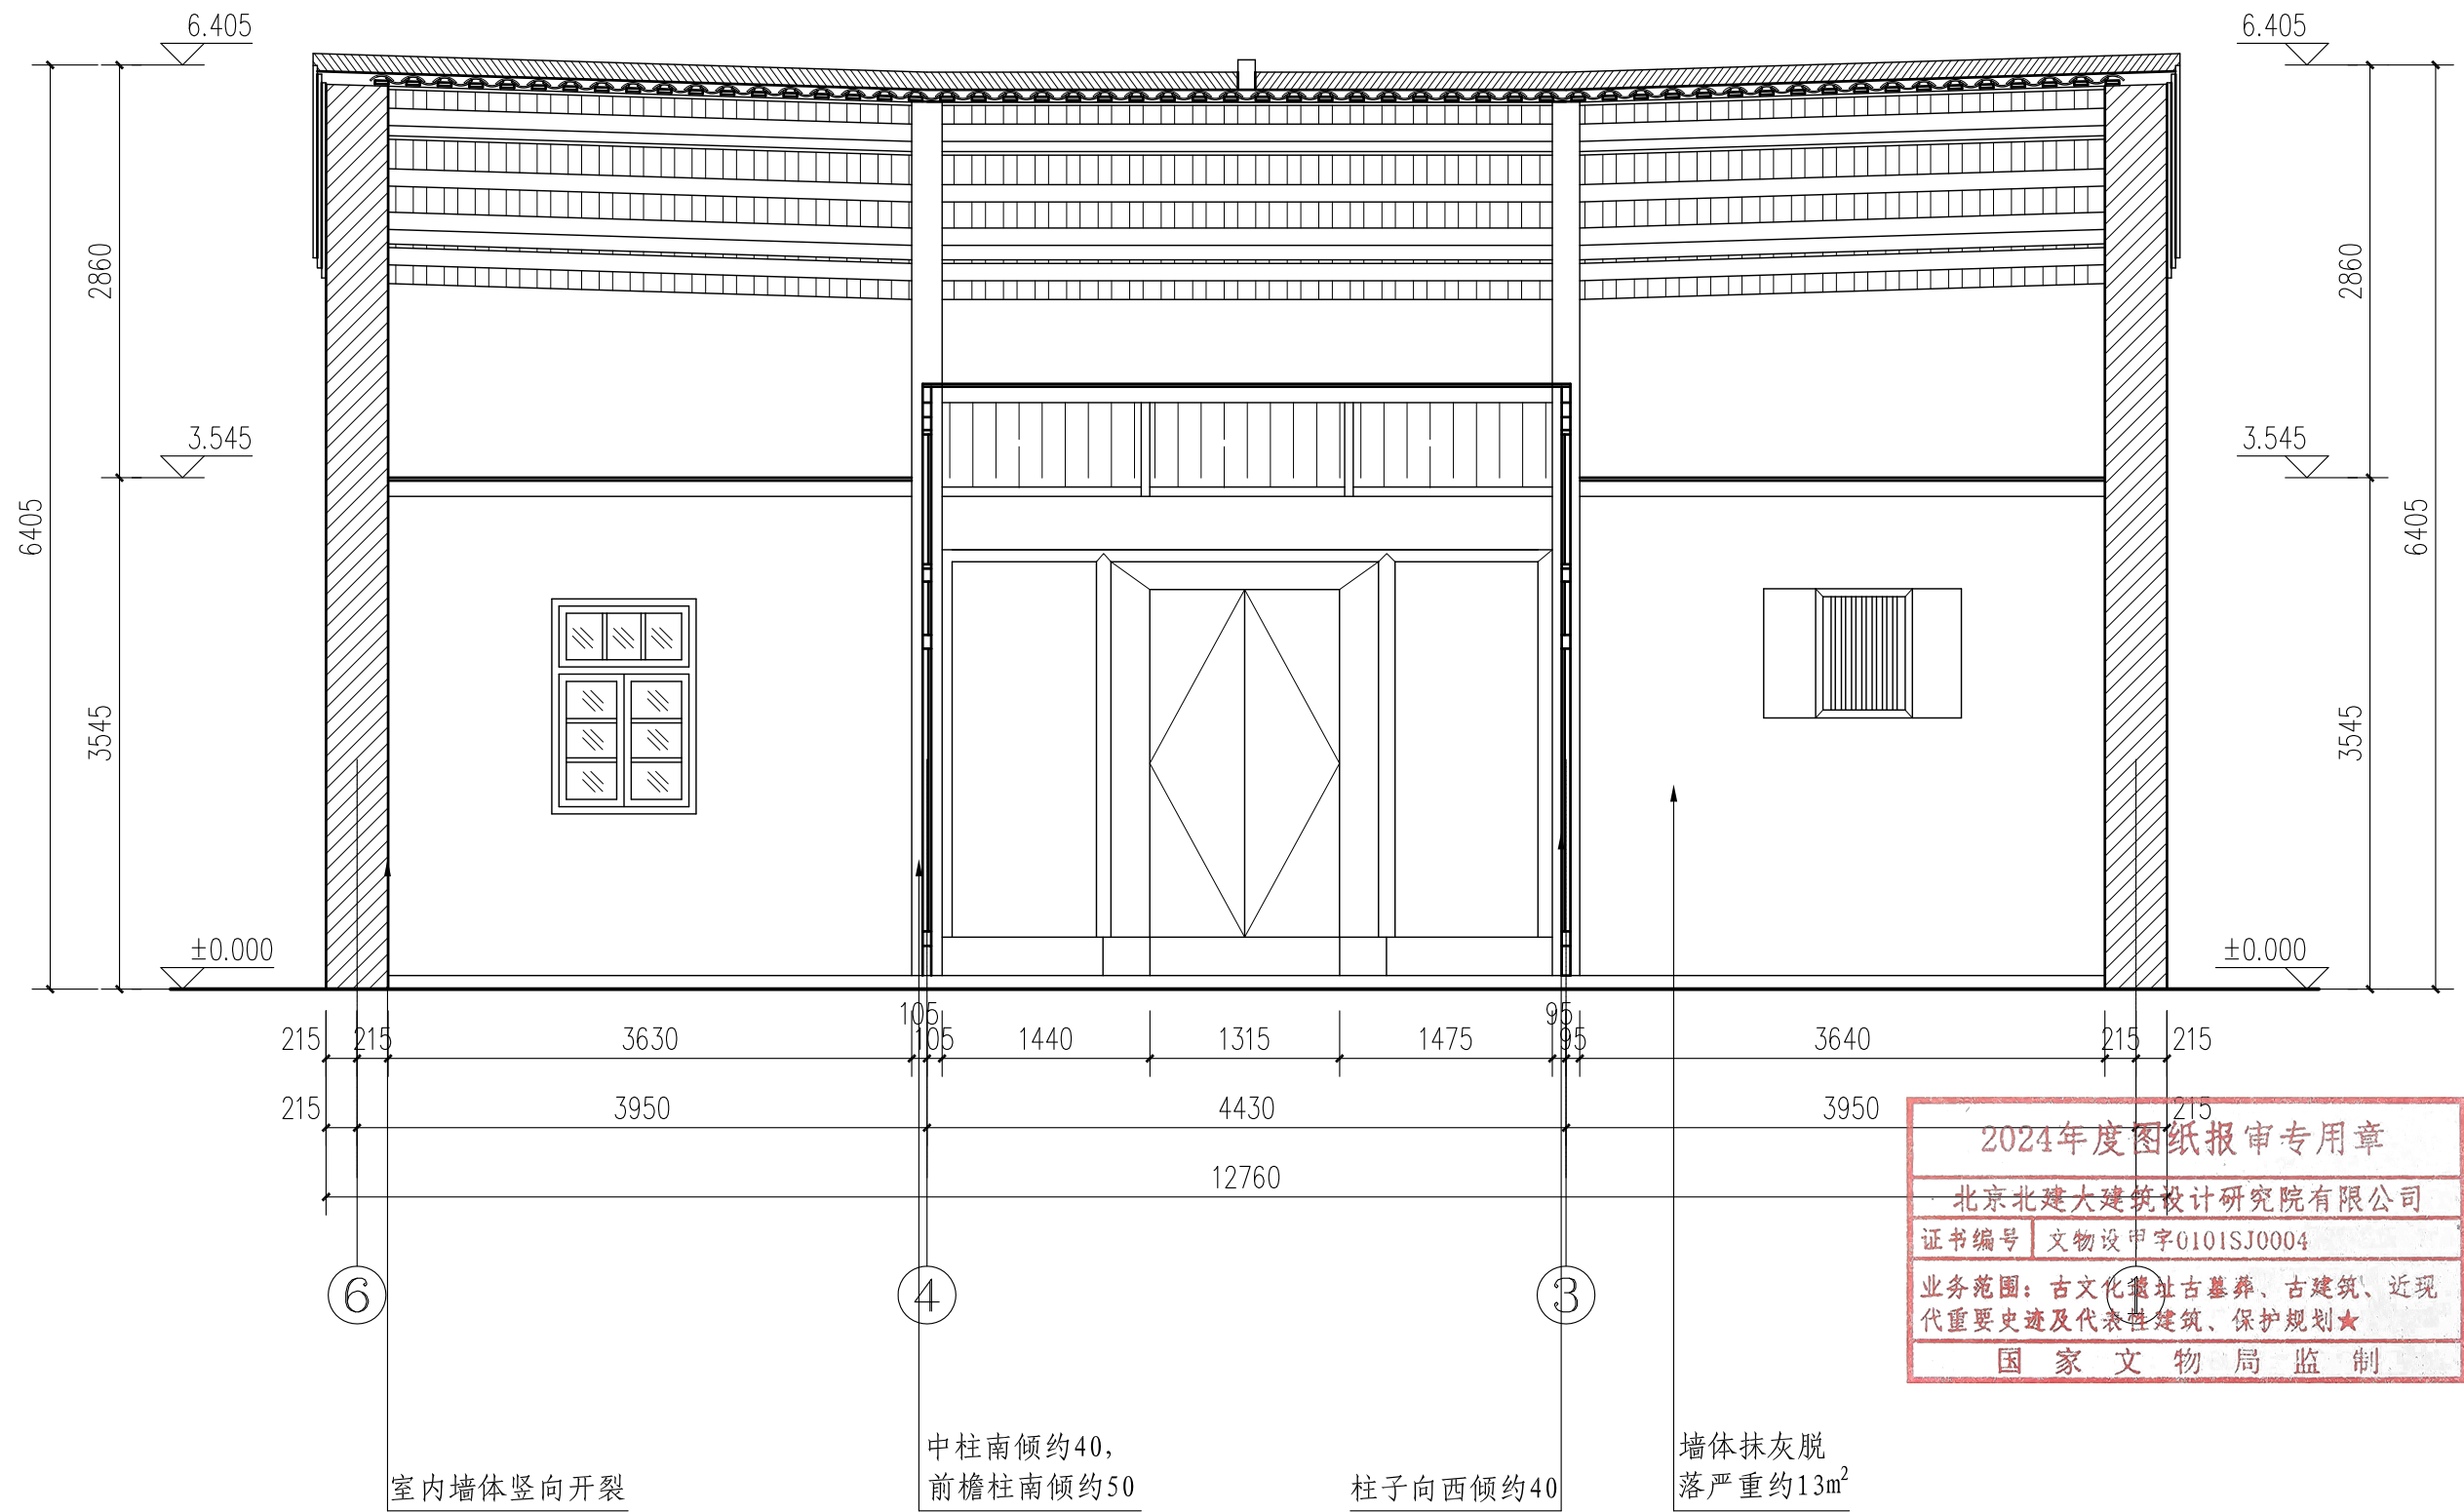
室内墙体竖向开裂

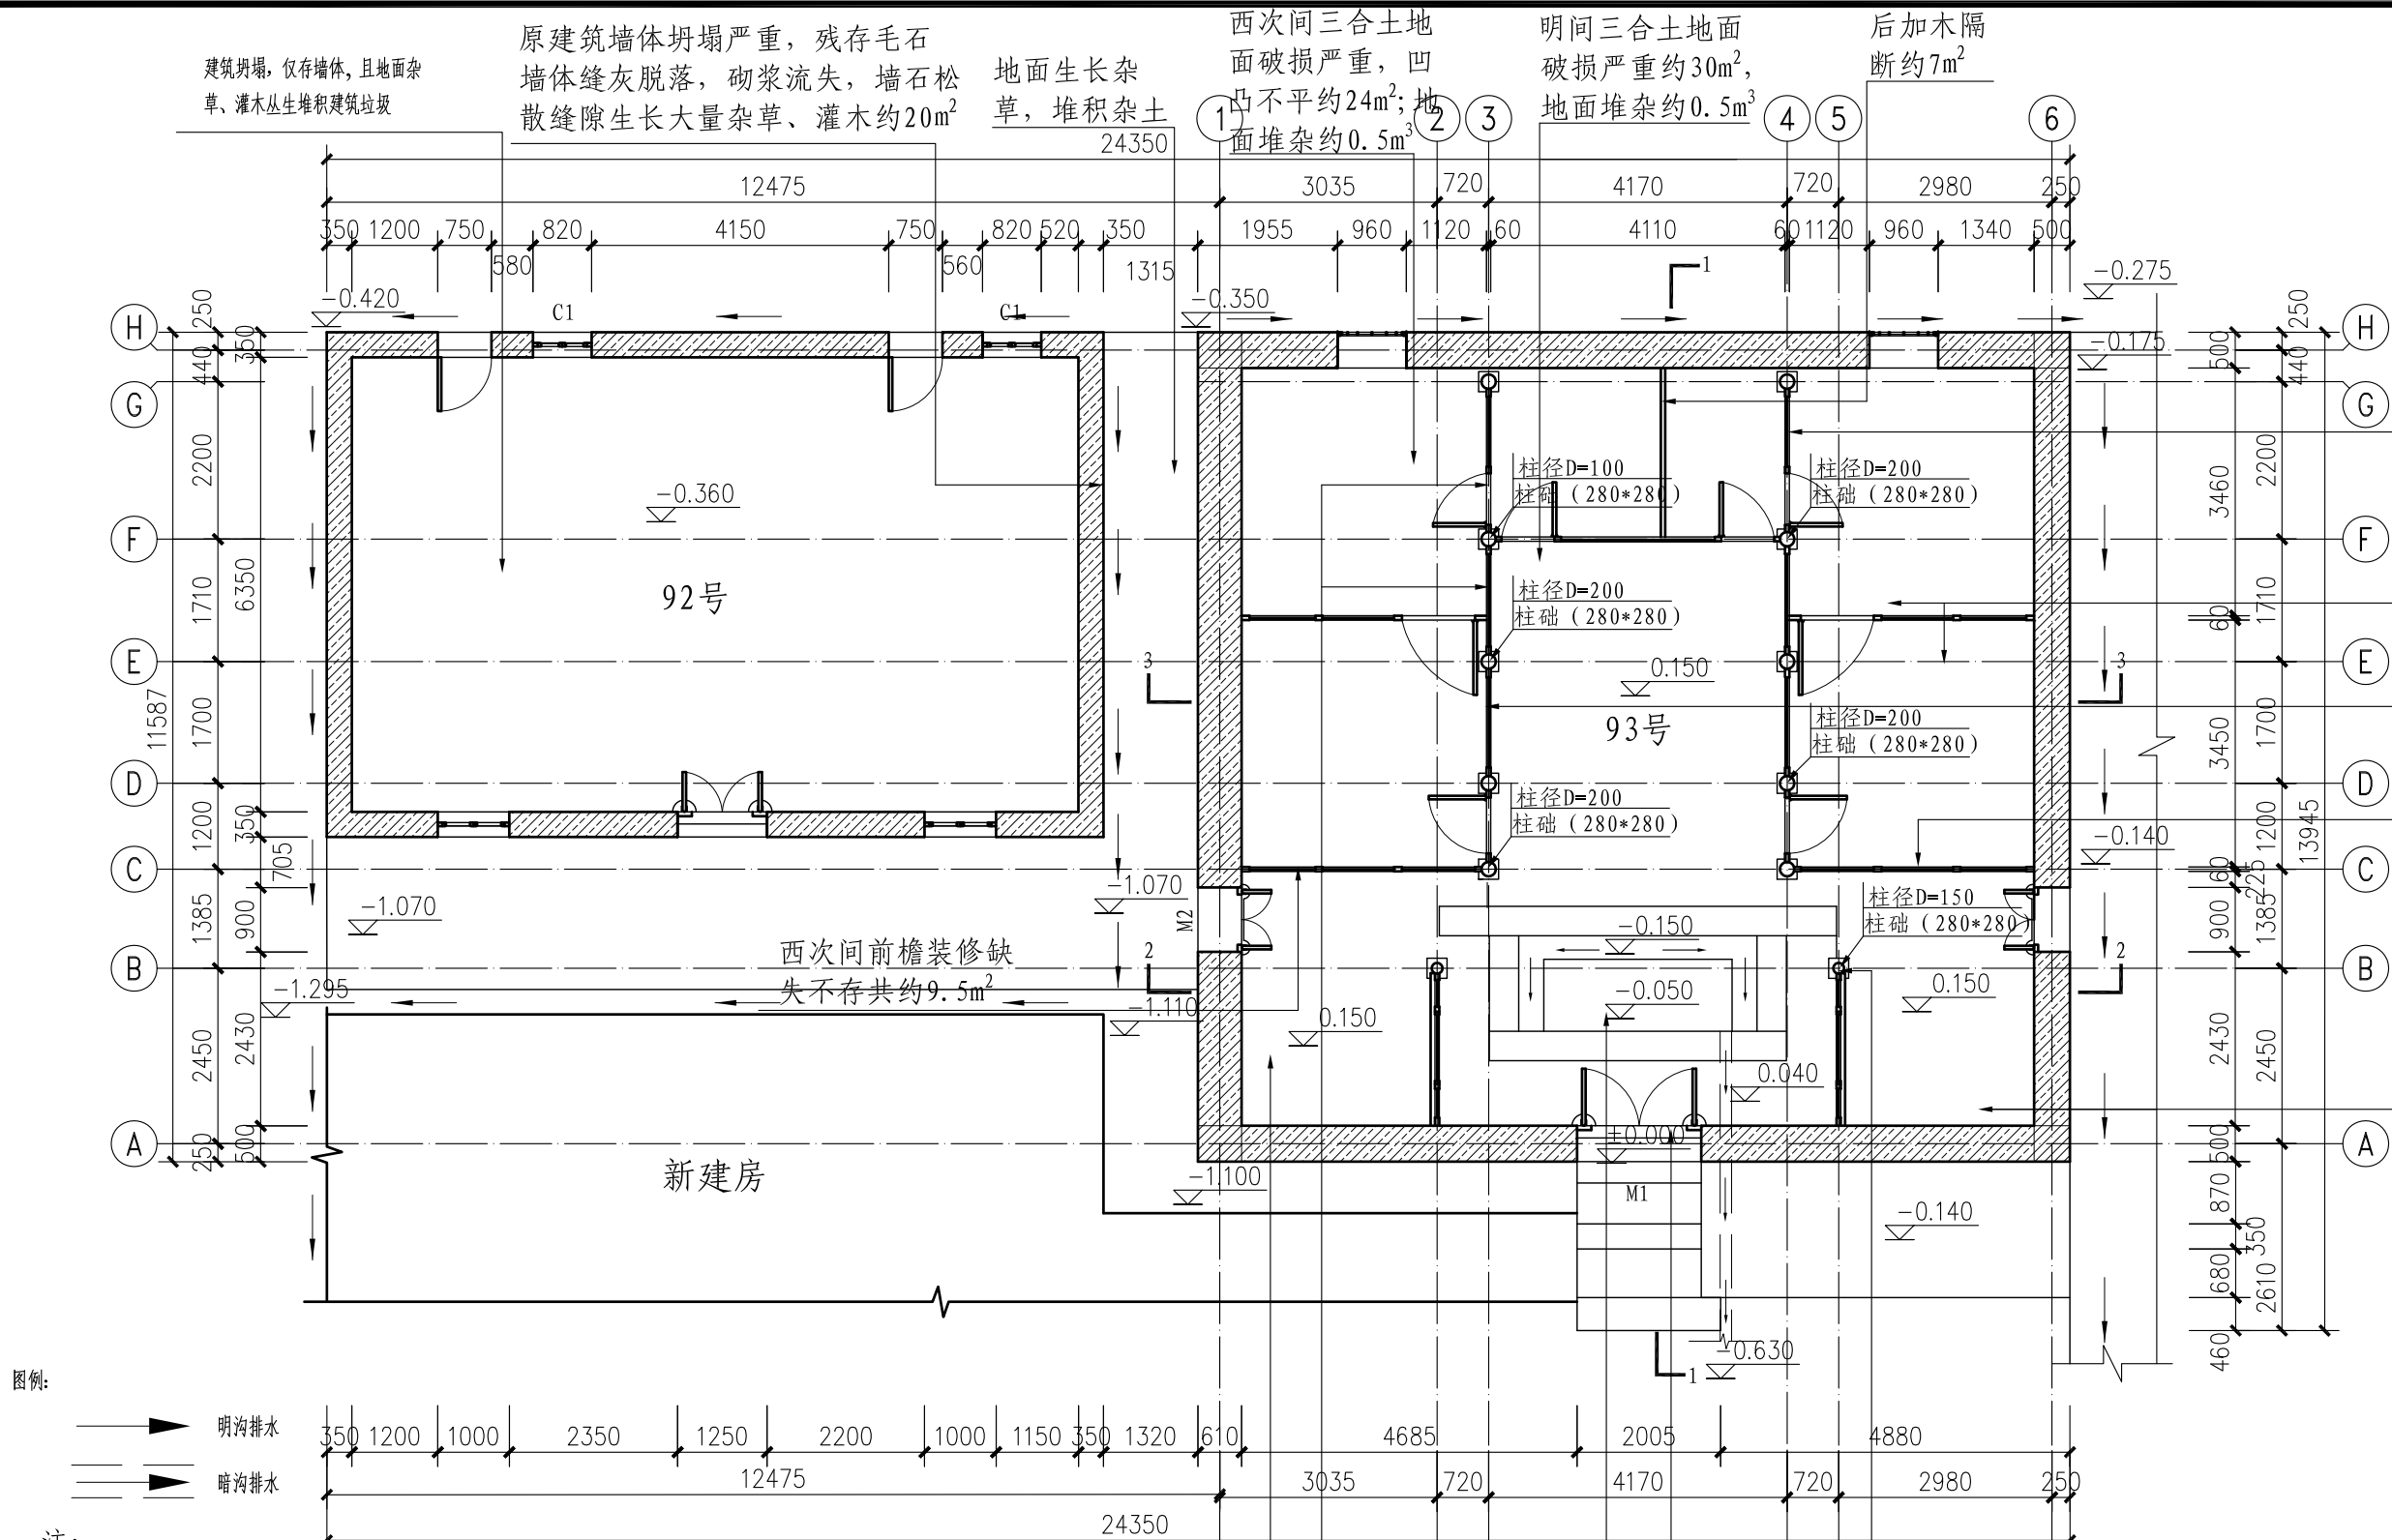
地梁糟朽长约2.4m,  
板壁装修松动、变形  
约5.5m<sup>2</sup>,板门松动1扇

东次间室内三合土地  
面破损严重,凹凸不平  
约24m<sup>2</sup>;屋面、墙体坍  
塌堆积建筑垃圾约2m<sup>3</sup>

三合土地面破损严重,凹凸不平约  
6m<sup>2</sup>;屋面坍塌,地面堆积建筑垃  
圾约1m<sup>3</sup>

西廊屋坍塌,天  
井被杂土掩埋约15m<sup>2</sup>,  
地面生长杂草、灌  
木;天井条石破损

门槛石  
断裂

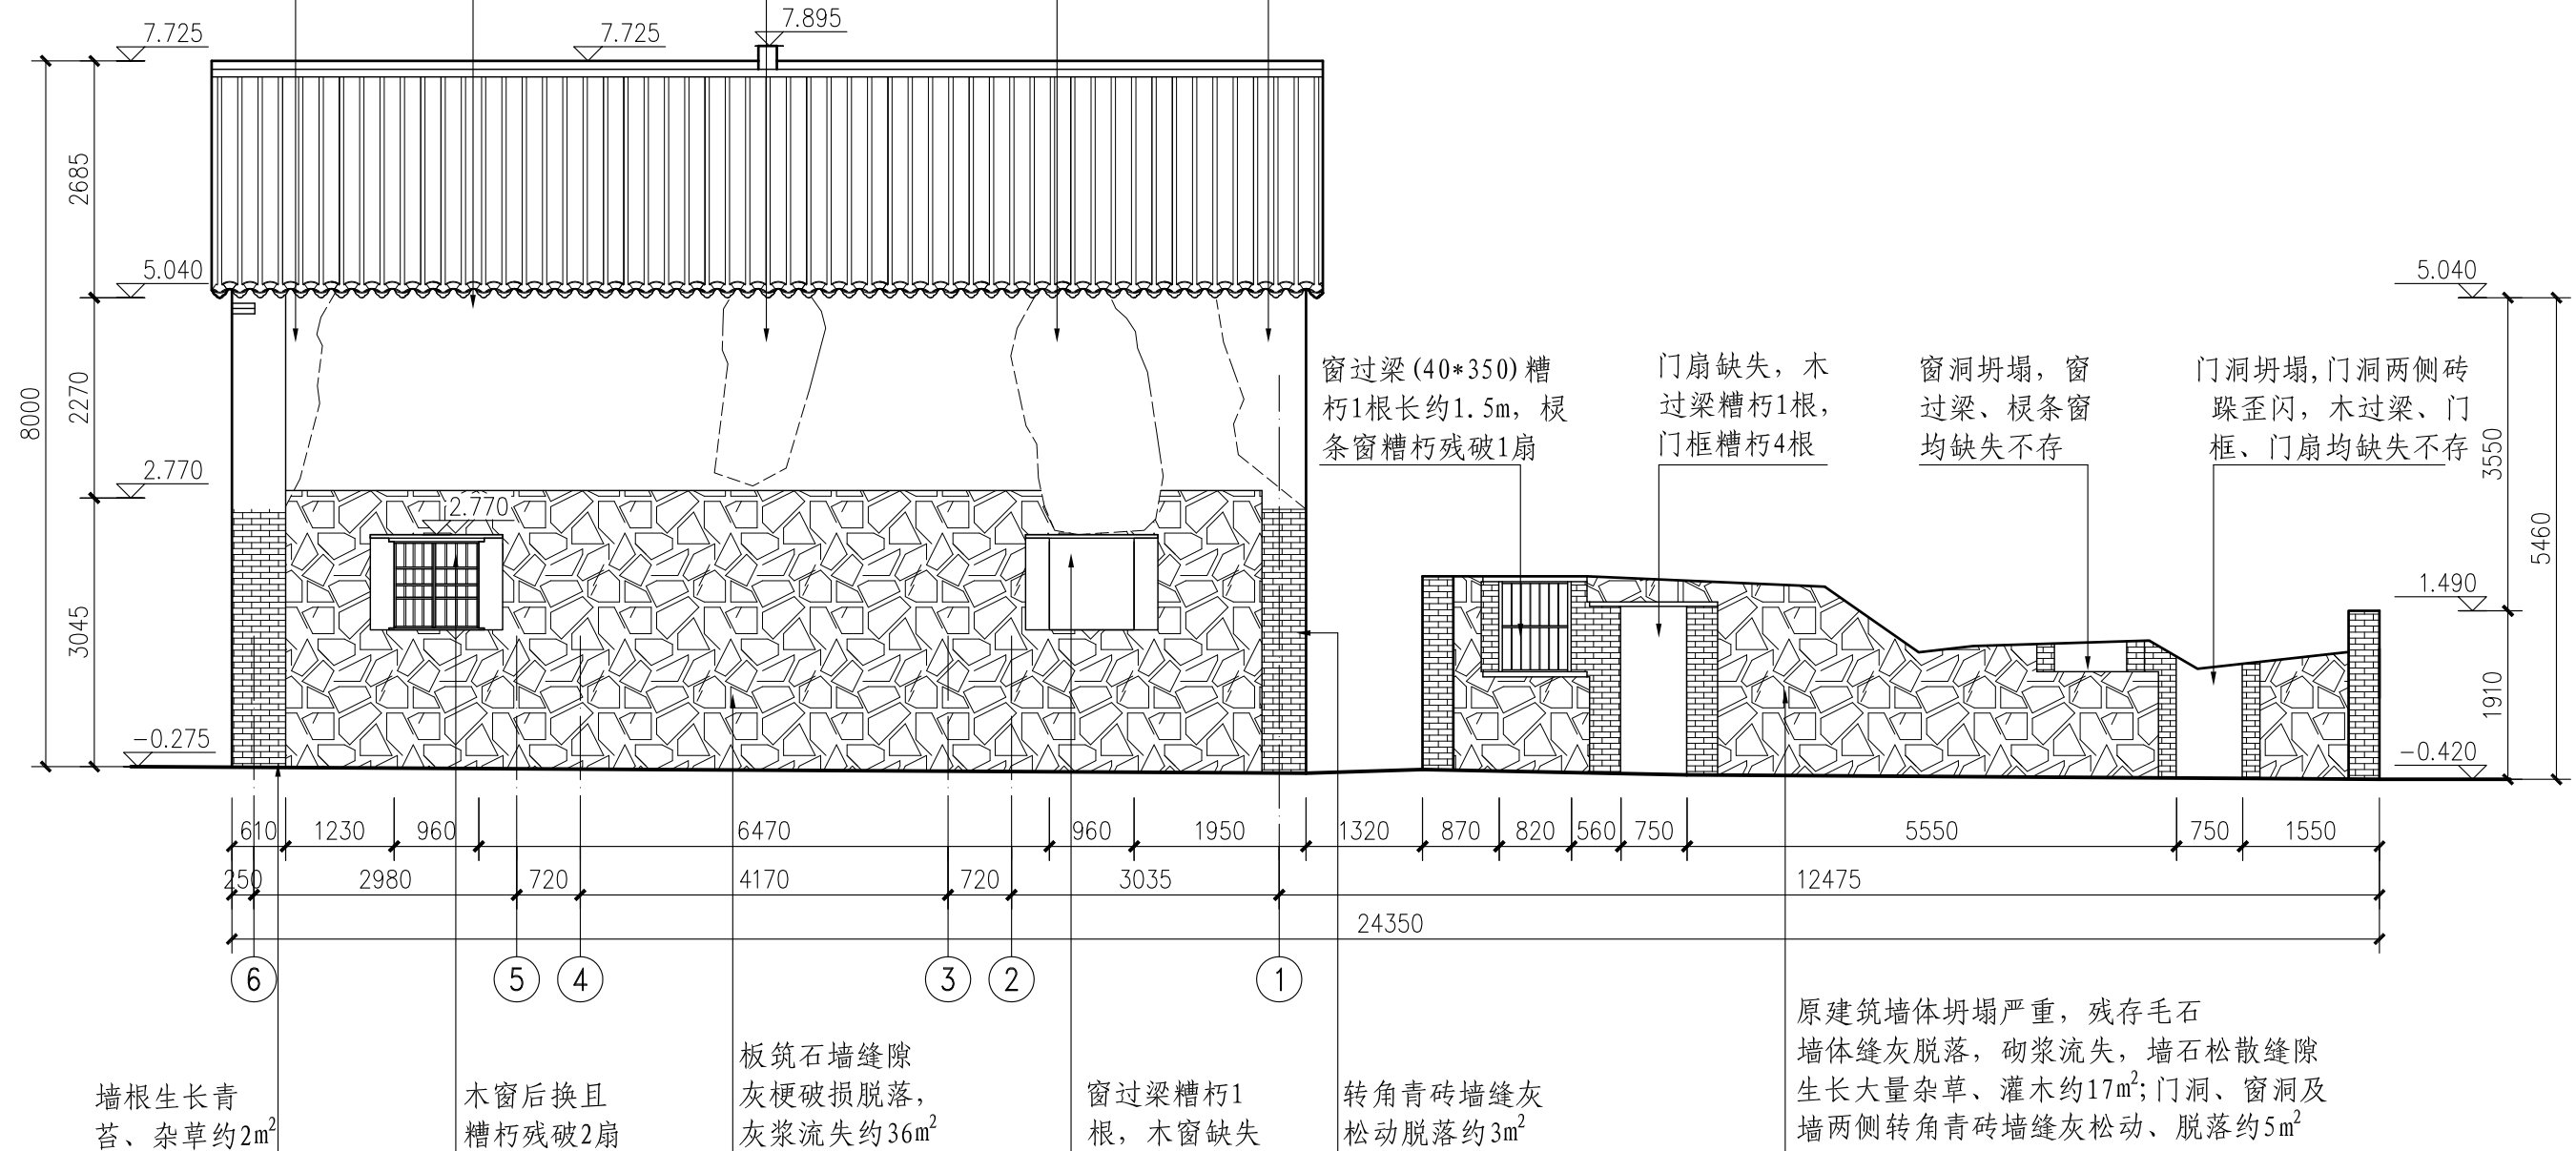
原建筑墙体坍塌严重, 残存毛石  
墙体缝灰脱落, 砌浆流失, 墙石松散缝隙  
生长大量杂草、灌木约17m<sup>2</sup>; 门洞、窗洞及  
墙两侧转角青砖墙缝灰松动、脱落约5m<sup>2</sup>
