| 广西灵川县长岗岭村古建筑群——58—68、70—73、80—93 号修缮工程二次勘察设计方案 | | | | | |

11、★80—84 号现状残损调查表

80—84 号现状残损调查表

92—93 号现状残损调查表

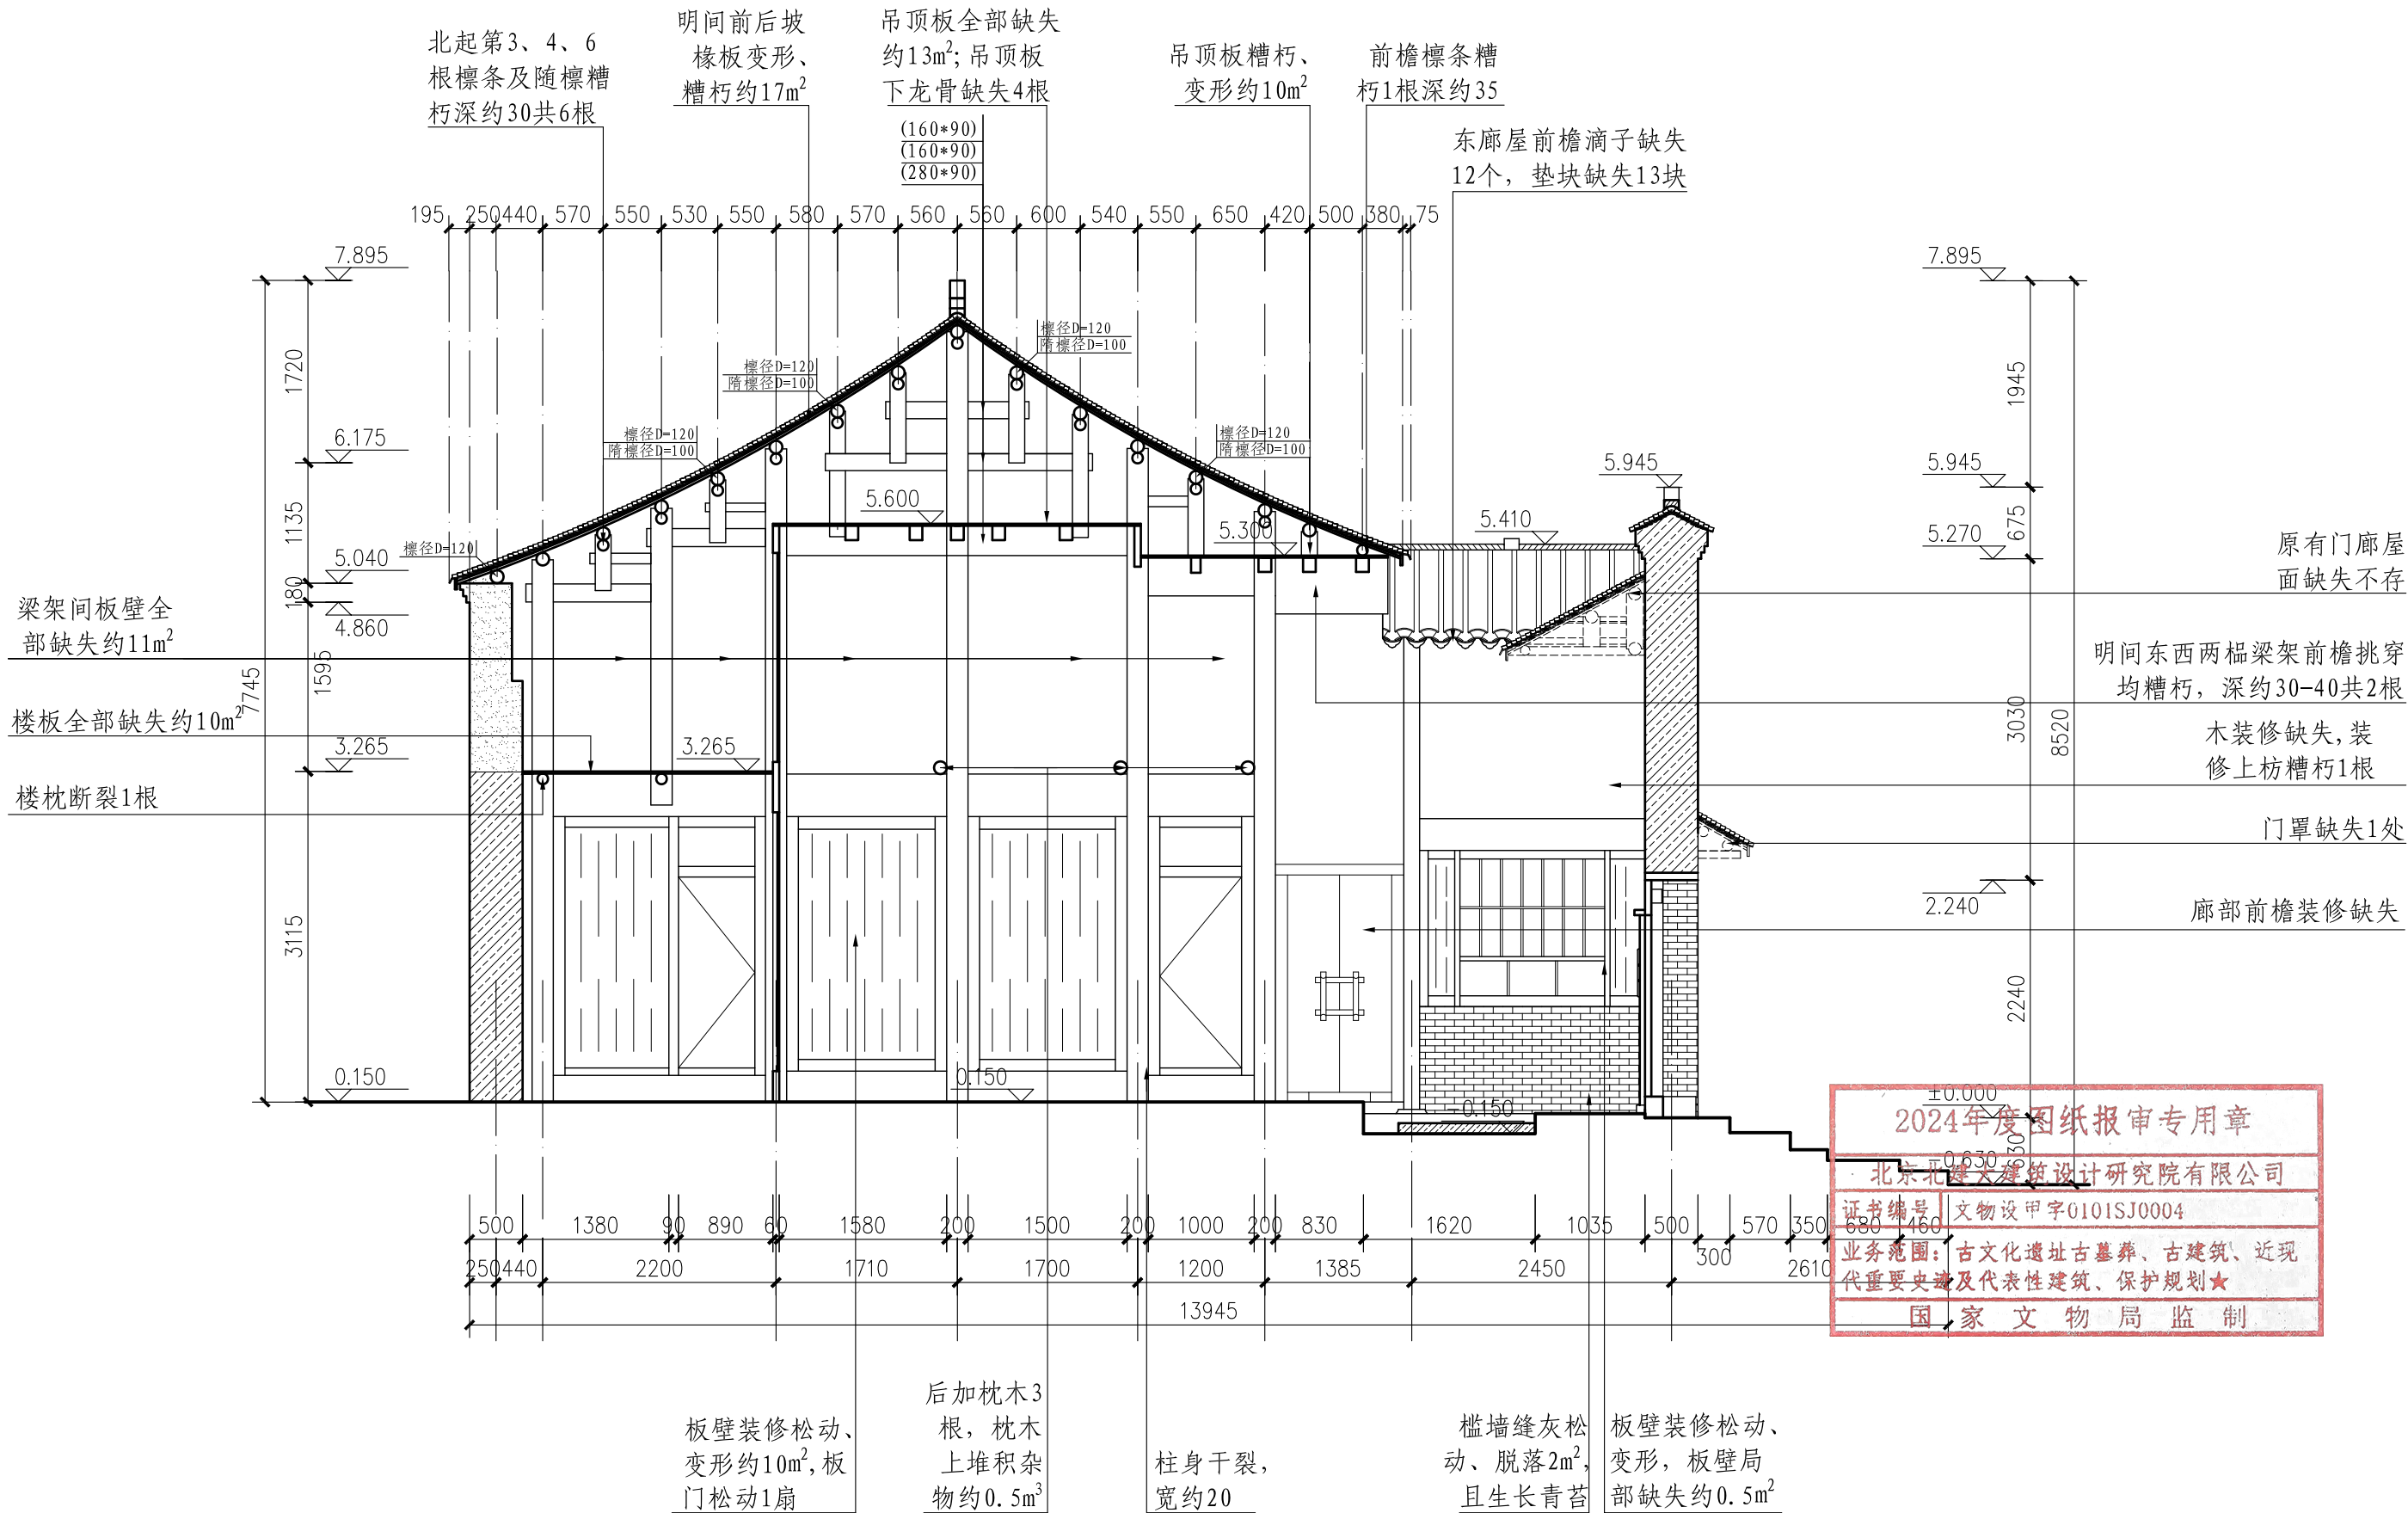
1-1剖面图 1:60

注：  
1、正房明间东楹梁架后檐柱与金柱间瓜柱、后檐金柱、中柱柱身竖向开裂宽约10-20

楼板缺失约20m<sup>2</sup>，残存楼板糟朽约4m<sup>2</sup>，楼板上后建粮仓1处，现破损严重

室内北起第3、4、9、11根枕木端头糟朽，第5、6、7、8、10根枕木断裂缺失

东次间屋面坍塌前后坡椽板缺失约18m<sup>2</sup>，残存椽板变形、糟朽约4m<sup>2</sup>

屋面坍塌北起第1、2、3、4、5根檩身糟朽深约30-40共5根，其余檩均缺失9根

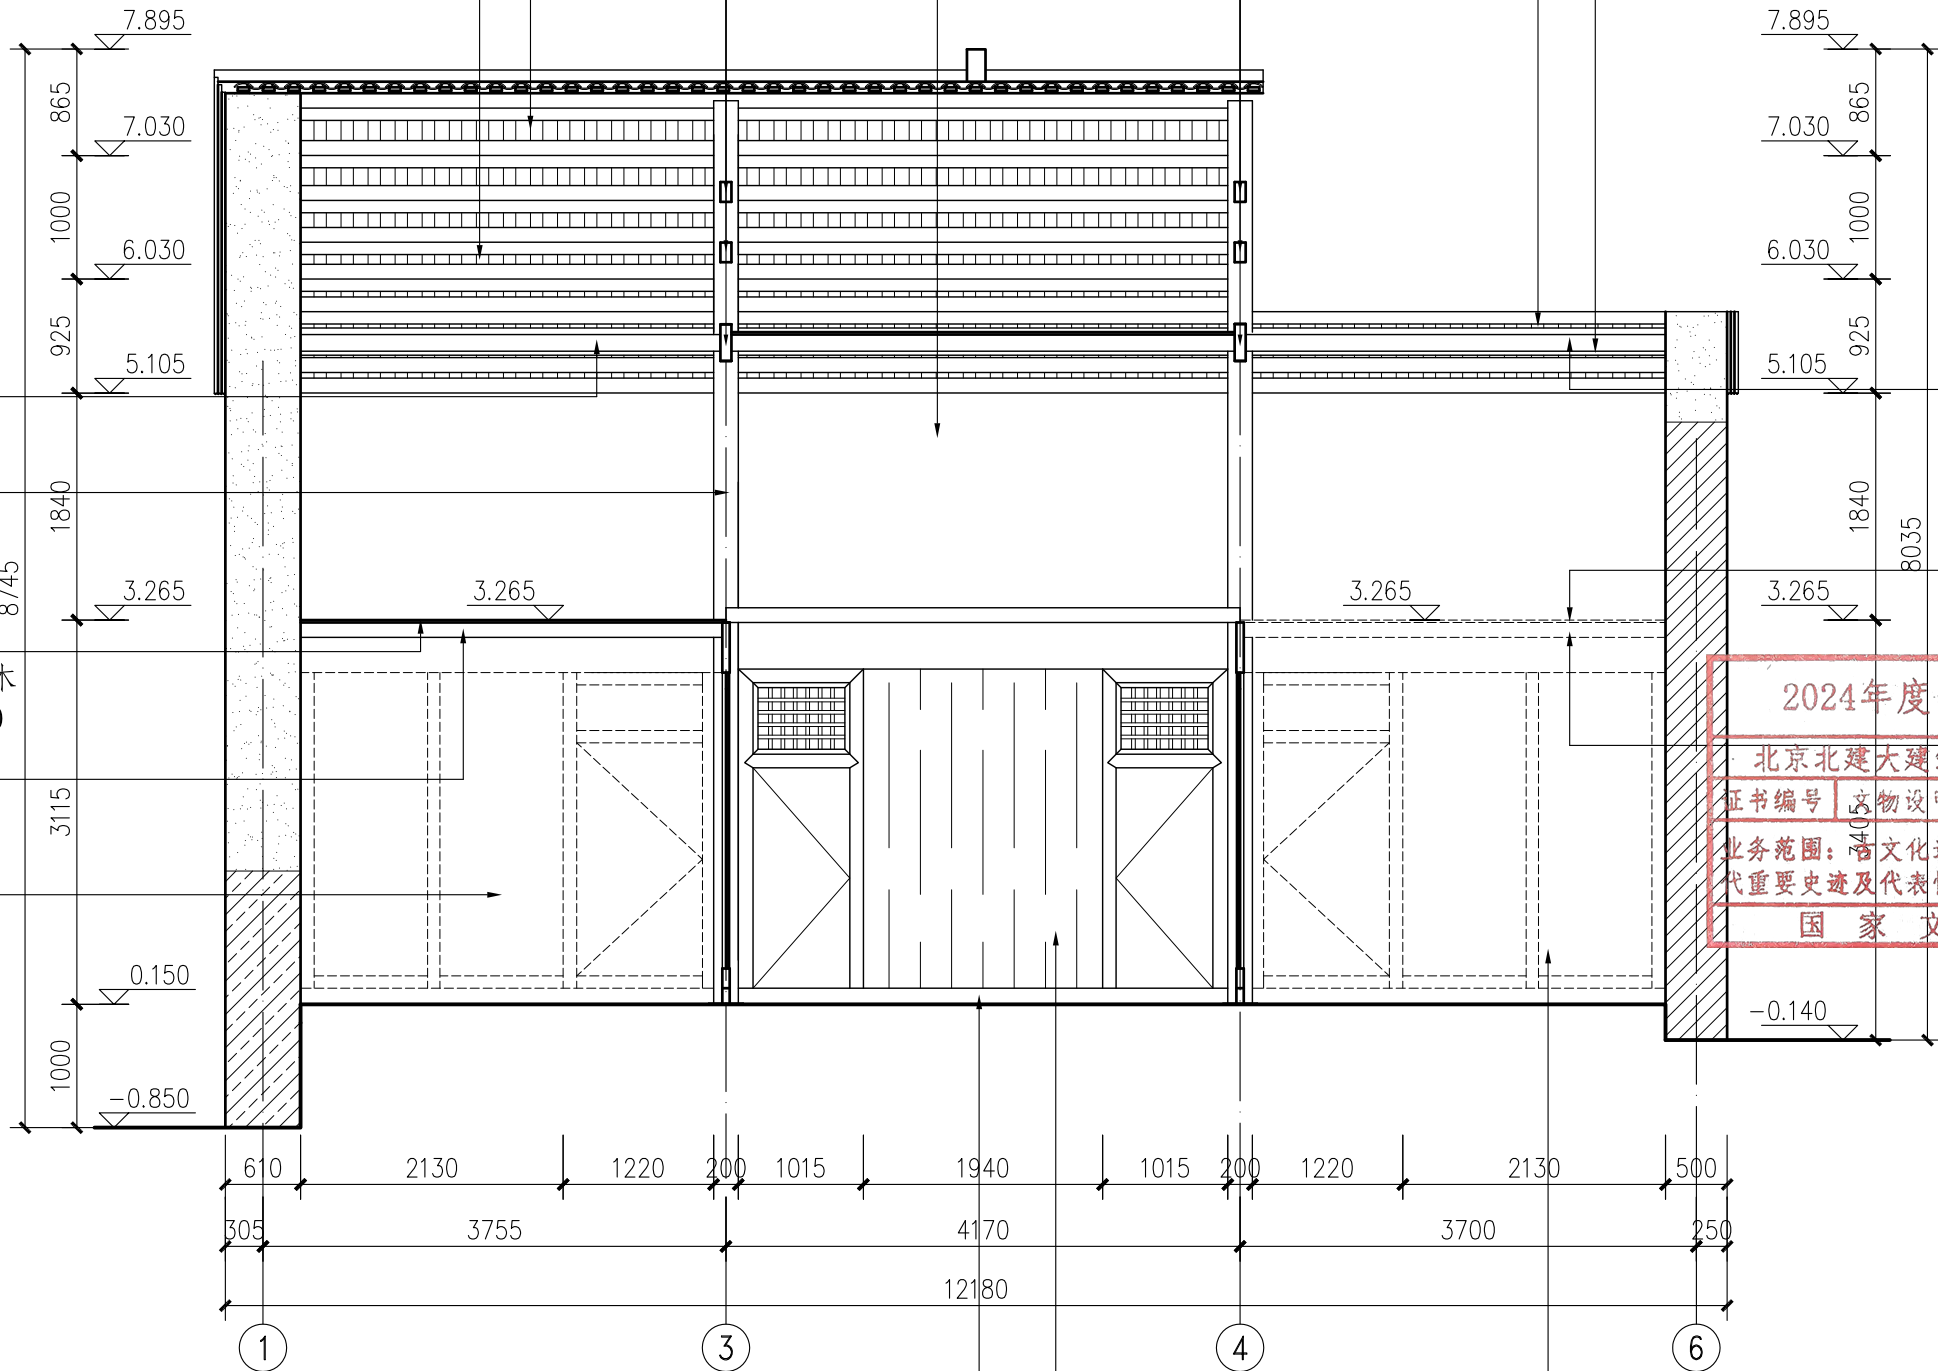
拉结枋全部缺失共4根

楼板均缺失不存约24m<sup>2</sup>  
原楼枕端头糟朽，紧挨东山墙加木梁1根，支顶柱2根，现屋面坍塌，楼枕均断裂缺失共12根
