广西壮族自治区文物保护单位

# 灵川县潮田乡留村秦家祠堂及戏台修缮工程 勘察设计方案

广西鼎之晟园林古建筑工程有限公司

2023 年 07 月

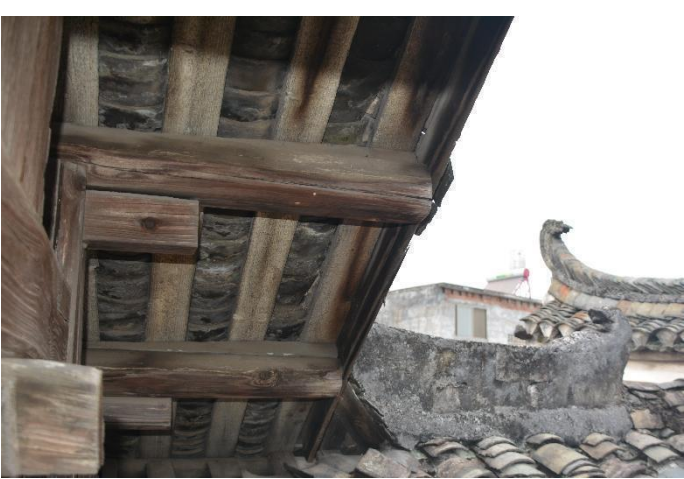
编号 54

拍摄日期		拍摄日期		拍摄日期	
2023-01		2023-01		2023-01	
拍摄位置		拍摄位置		拍摄位置	
戏台檐口连檐		戏台檐口望板		戏台博风板	
外观现状	檐口连檐板糟朽严重	外观现状	檐口望板部分无存，望椽部分无存，现存部分糟朽、破损严重	外观现状	博风板糟朽严重
编号 55	 	编号 56

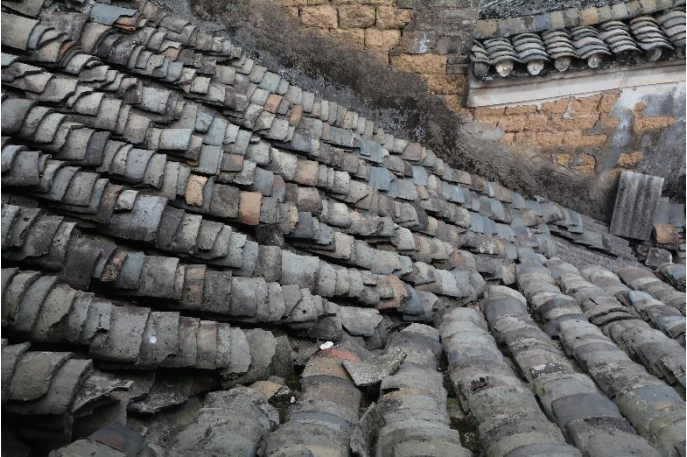
拍摄日期		拍摄日期		拍摄日期	
2023-01		2023-01		2023-01	
拍摄位置		拍摄位置		拍摄位置	
戏台悬鱼		戏台屋面		戏台屋面	
外观现状	悬鱼糟朽、破损严重	外观现状	屋面瓦件部分碎裂、凌乱	外观现状	屋面局部坍塌，后期采用防水布遮挡

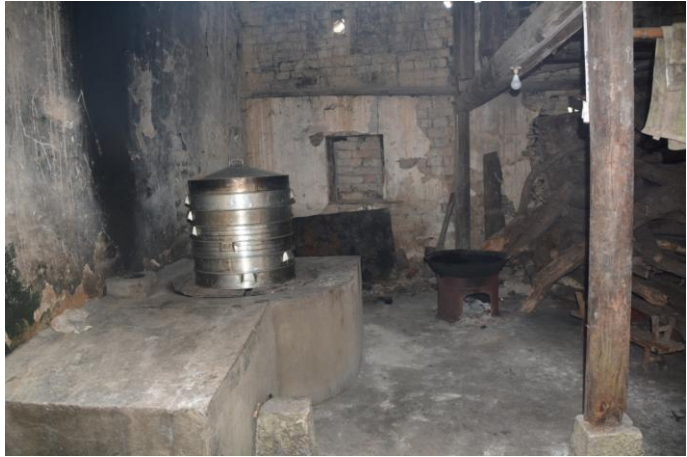
编号 01	 	编号 02	 	编号 03

拍摄日期		拍摄日期		拍摄日期	
2023-01		2023-01		2023-01	
拍摄位置		拍摄位置		拍摄位置	
正面		背面		前座	
外观现状	伙房前座前檐现状		外观现状	伙房后座后檐	
编号 04	 	编号 05	 	编号 06	 
拍摄日期		拍摄日期		拍摄日期	
2023-01		2023-01		2023-01	
拍摄位置		拍摄位置		拍摄位置	
前座		前座		前座梁架	
外观现状	前檐墙窗户之上墙体局部开裂		外观现状	前檐墙局部后期维修做法与原状不符	
编号 07	 	编号 08	 	编号 09

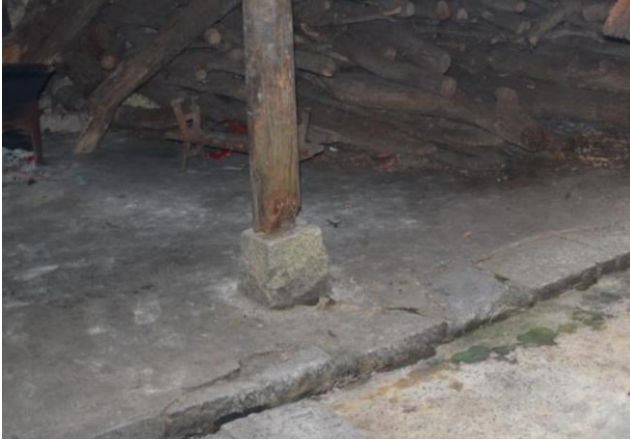
拍摄日期		拍摄日期		拍摄日期	
2023-01		2023-01		2023-01	
拍摄位置		拍摄位置		拍摄位置	
前座梁架		前座梁架		前座木柱	
外观现状	大梁为后期维修所更换，采用支顶、码钉锚固等方式安装，做法粗糙		外观现状	梁架局部构件糟朽严重	
				外观现状	明间南缝前檐柱柱根糟朽

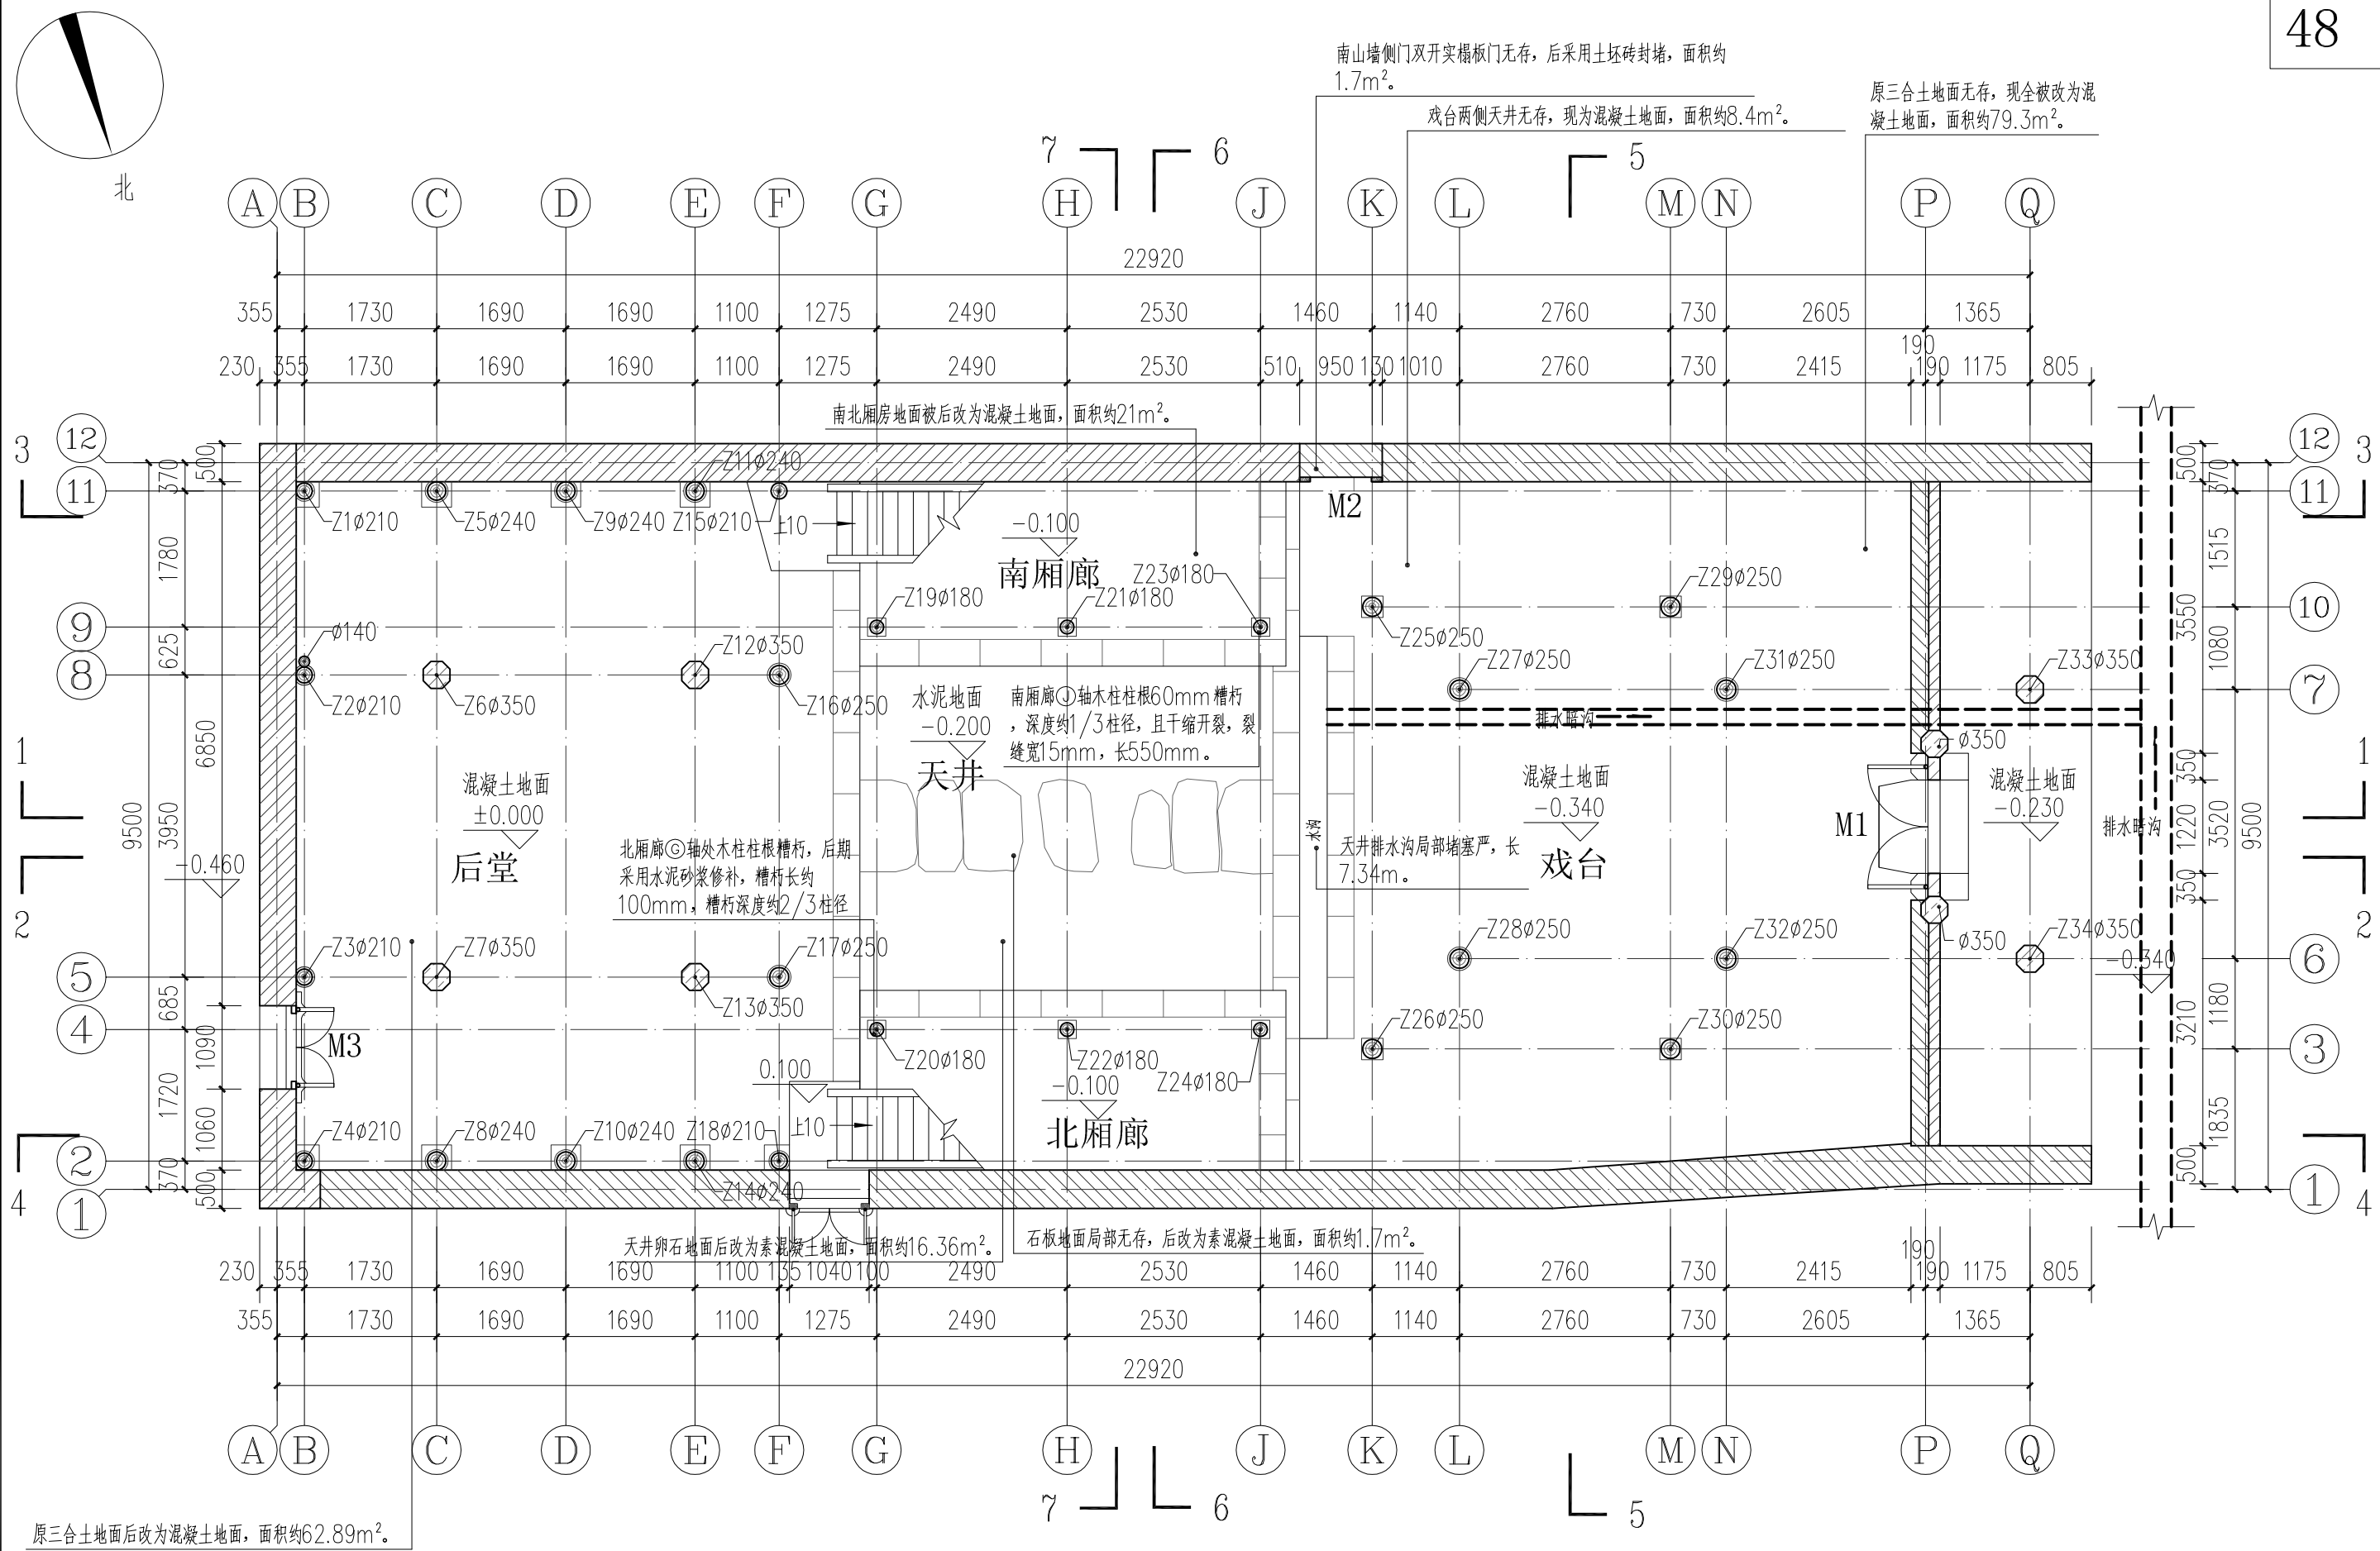
主体建筑一层平面图 1:80

原三合土地面后改为混凝土地面，面积约62.89m²。

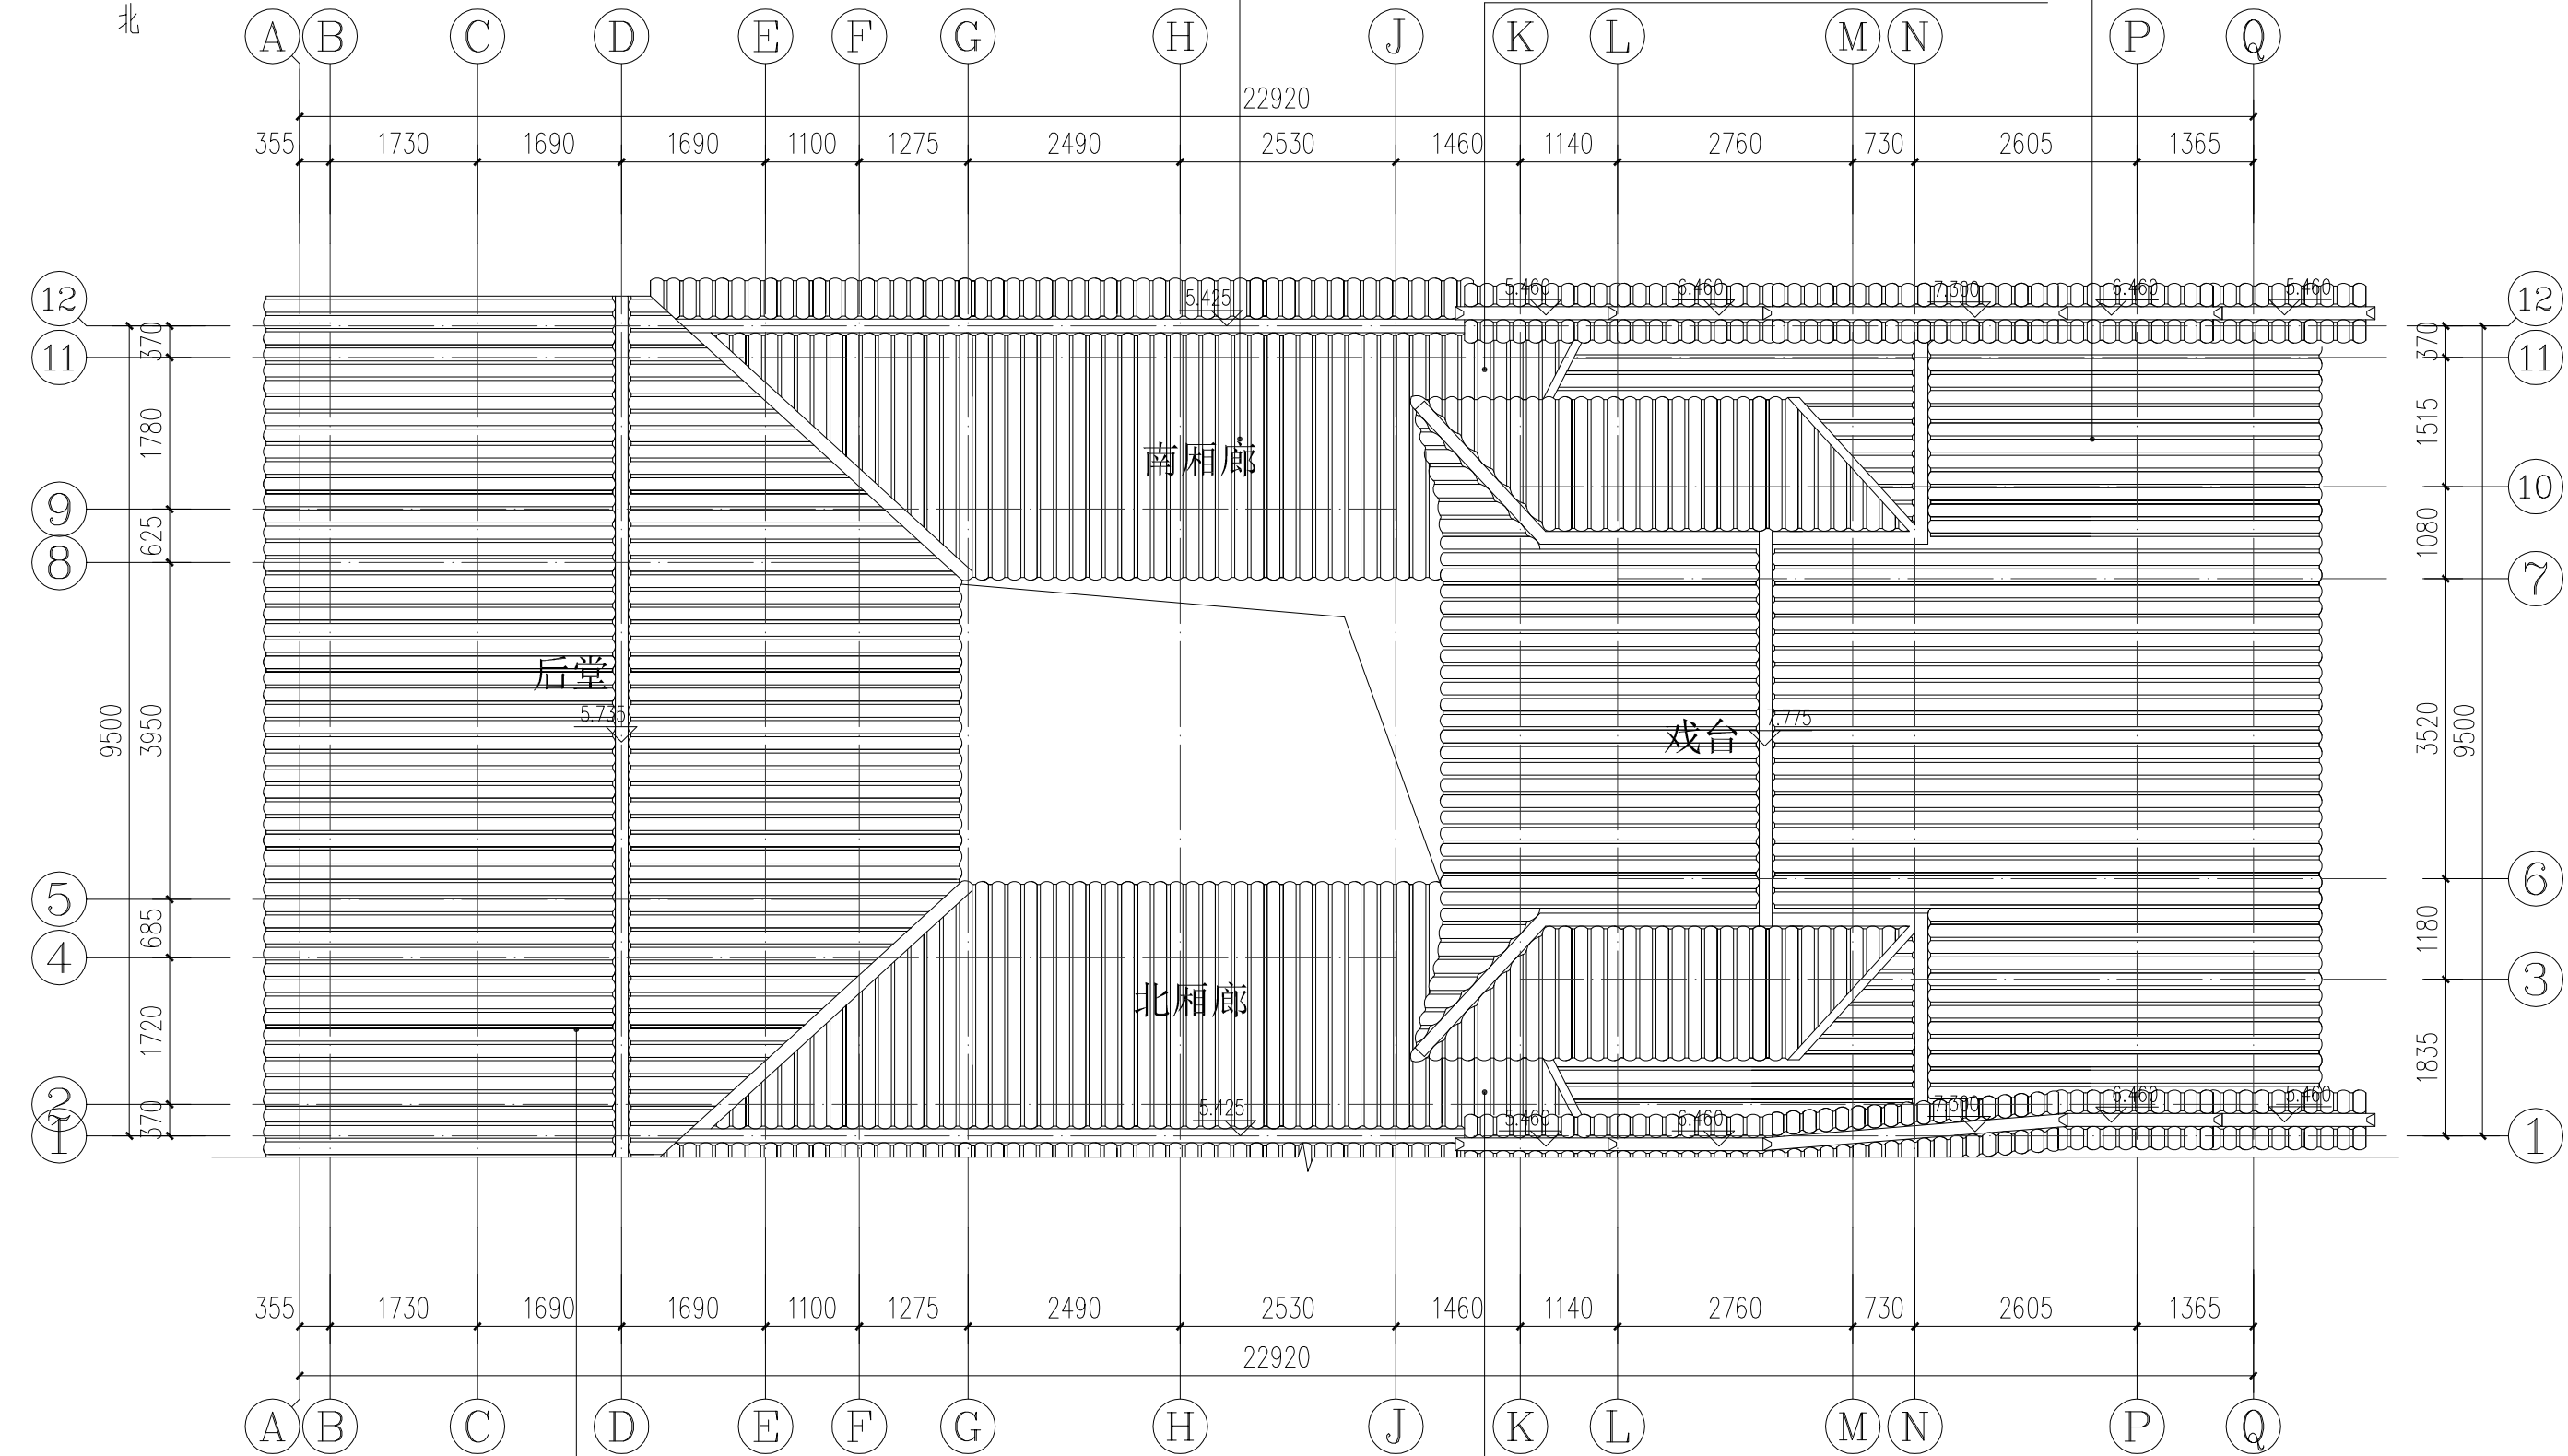
屋面局部坍塌无存，后改用石棉瓦、防水布等施盖，面积约7.75m<sup>2</sup>。现存屋面多处漏雨严重，瓦面凌乱、滑动严重，瓦垄不顺直，瓦件酥碱、断裂，底瓦75%，盖瓦80%，瓦件搭接不足，现存屋面面积约94.71m<sup>2</sup>。灰堵头结构松散、风化严重。屋脊风化、结构松散严重，约90%瓦件断裂、酥碱或无存，正脊9.1m，垂脊10m，侧脊4.8m。戏台两侧天井处后加屋面进行覆盖，面积共10.2m<sup>2</sup>。

与戏台之间后加屋面，此处木基层均为后加，后加木椽约12.6m 槽朽严重。

屋面多处漏雨严重，瓦面凌乱、滑动严重，瓦垄不顺直，瓦件酥碱、断裂，底瓦75%，盖瓦80%，瓦件搭接不足，现存屋面面积约88.7m<sup>2</sup>。灰堵头结构松散、风化严重。屋脊瓦件坍塌严重，长约9.9m。

与戏台之间后加屋面，此处木基层均为后加，后加木椽约15.2m 槽朽严重。

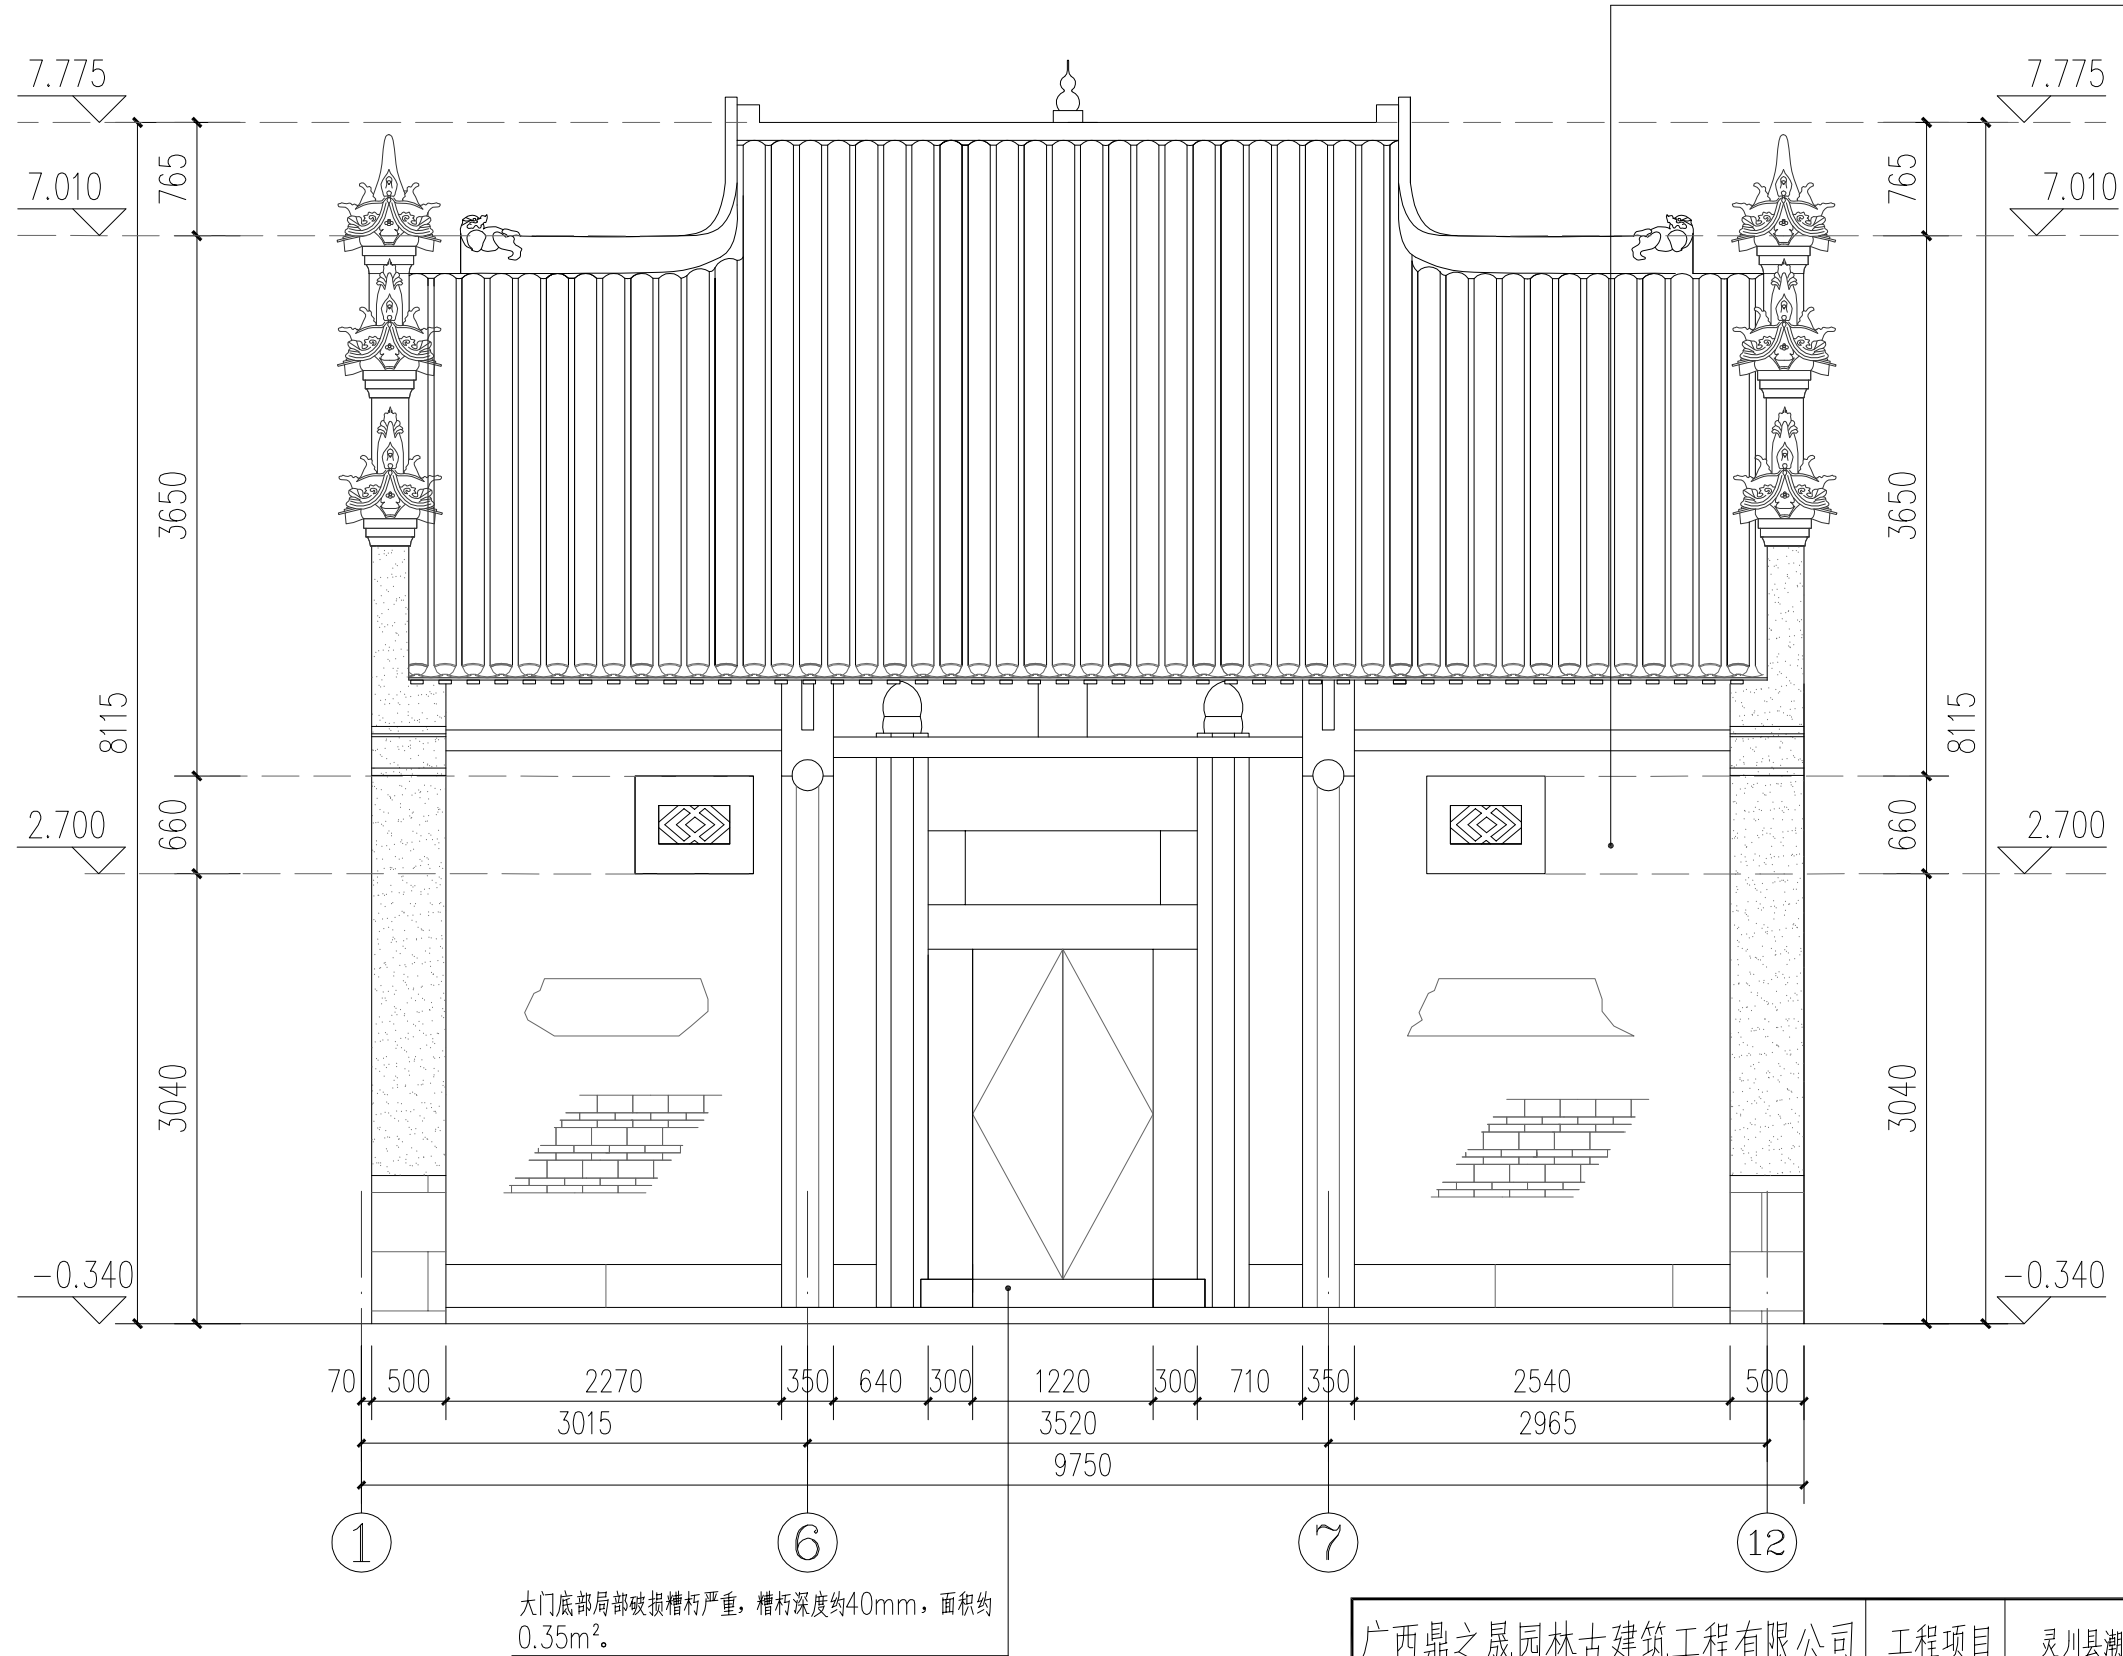
主体建筑正立面图 1:50

前檐墙外墙局部后期加抹灰，面积约 $6.8\text{m}^2$ ，其余墙面后刷石灰水，面积约 $38.78\text{m}^2$ 。内墙面抹灰大部分剥落，剩余部分空鼓、酥碱严重，面积约 $46.71\text{m}^2$ 。

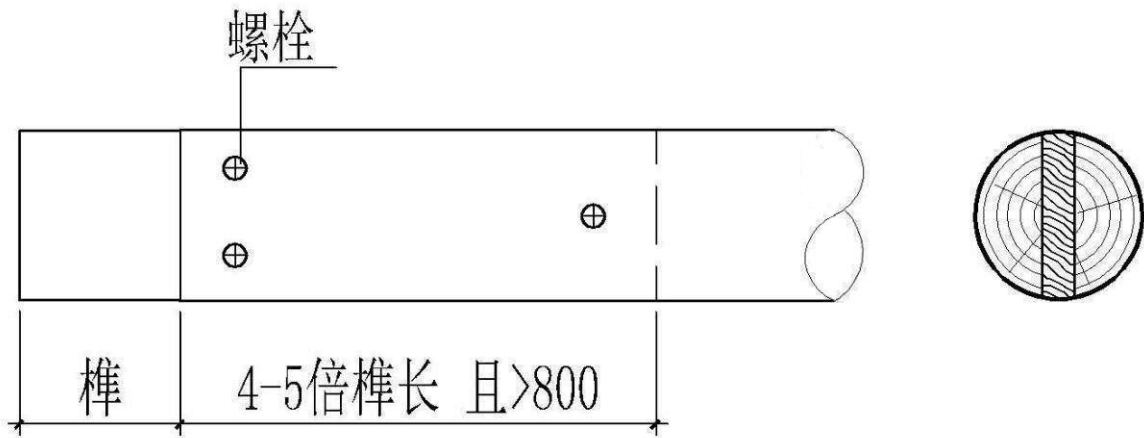
图 4-1 接榫示意图

由于屋面、地面和楼面覆盖，部分檩条、楼楞和地楞的残状未勘察到，要求施工单位在屋面、地面和楼面揭除后，对所有檩条、楼楞和地楞再进行检修，特别是各构件的接触部位，认真区别各檩条、楞木的残损情况，再根据其残损情况区别对待，具体维修方法如下所述。

腐朽深度小于  $\frac{1}{4}$  直径的，将糟朽部位剔除后，用杉木条加工成型进行修补，并用铁钉和两道铁箍加固；腐朽深度大于  $\frac{1}{4}$  直径的，只是端头糟朽的（糟朽长度小于  $\frac{1}{3}$ ），则将糟朽部位锯除后，用同规格杉木进行接补，糟朽长度大于  $\frac{1}{3}$  的，则按原直径更换。
