灵川县海阳庙—海阳山摩崖石刻加固保护工程 设计方案

广西鼎之晟园林古建筑工程有限公司

2024年01月

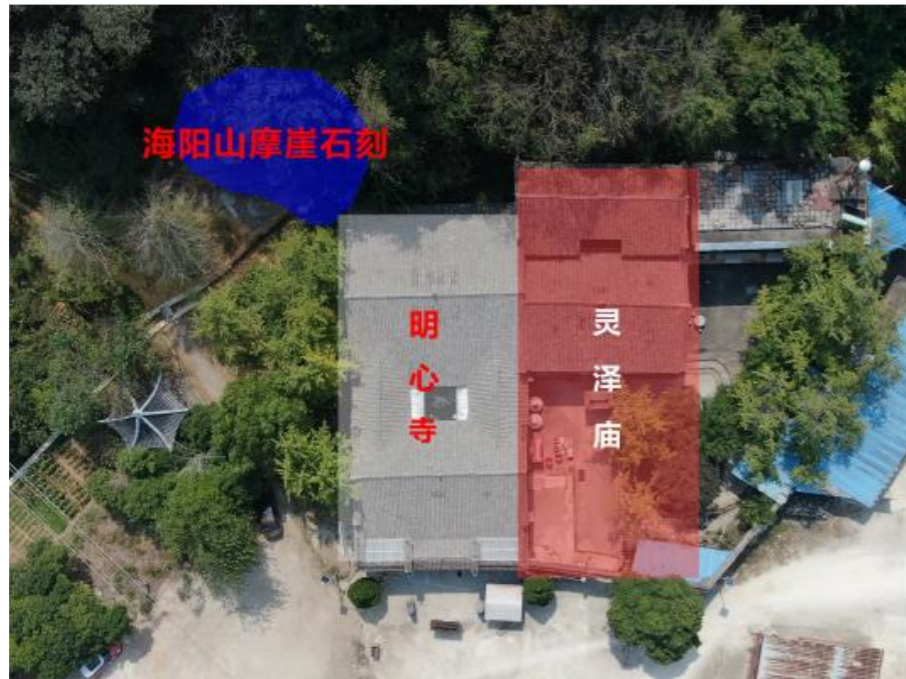
图 2.1-1 海阳庙航拍总图

海阳庙位于灵川县海洋乡大庙塘村委大桐木湾村海阳山北麓，距乡政府 1.5 公里，由明心寺、灵泽庙、海阳山摩崖石刻三部分组成。海阳庙始建于唐代，宋赐名灵泽庙，明更名龙母庙，清称海阳庙，民国时期改称明心寺，以祭祀湘漓二水之源神。

今存明心寺为清代所建，明心寺依海阳山（龙母山）而建，占地面积 5300 平方米，建筑面积 900 平方米。灵泽庙紧临明心寺东侧，为民国时期重建，庙内供奉灵泽大王。海阳山北麓岩石上有摩崖石刻 6 方：其一，宋淳熙十四年静江府府学教授陈邕撰并书，进士秦焯石刻《海阳山灵泽庙之记》，详细记载了海阳山的历史沿革及范成大奏请敕封海阳山神、灵庙额的经过，其二，宋代摩崖石刻“湘漓二水之源”，六个大字为行书，字径 28 厘米。其三，宋淳熙六年书法家、岳阳太守马子严撰并书的《祈雨记》，该壁书记载了马子严祈雨和寻找庙的敕额经过。其四，民国十七年灵川县知事陈美文撰写《禁止开凿海阳山岩石》碑文。其五，1938 年蒋柱南诗刻。其六，1939 年郑丙笋诗刻。后两方均为抗日战争时期到过海阳山的国军将官题咏。海阳庙（包括

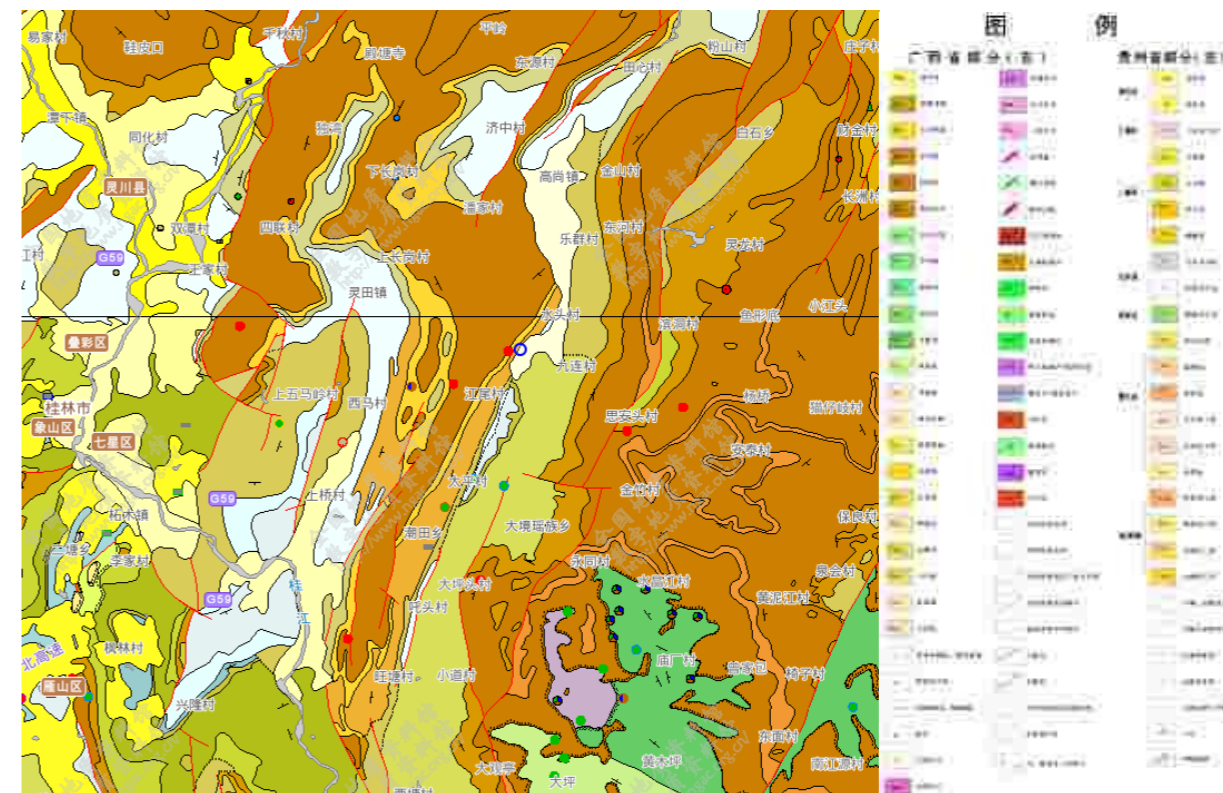
图 3.4-1 灵川县区域地质构造图

灵川复向斜-由二个向斜和一个极狭窄背斜组成，总体呈北东走向。其中，甘棠渡-大面圩向斜在东北部，核部为下石炭统岩关组。定江街向斜在西南部，核部亦为下石炭统岩关组。粟家背斜位于两者之间，为上泥盆统桂林灰岩和融县灰岩，背斜上泥盆统南延桂林市区。

断裂构造“灵川断层”位于长蛇岭东麓，介于长蛇岭与盘古庙山之间，为县境最重要的区域性断层。全长数百公里，自全州、界首西南经兴安永兴街与溶江而入灵川；于定江街西侧延入桂林。县境跨度约 30 公里，呈北东 45 度走向。断层分布于湘桂夹道西北侧，切断数列背斜与向斜，错断地层有奥陶系、泥盆系、石灰系和自垩系，并多处被第四纪掩埋。断层面倾向西北，倾角在 30~60 度之间，且西北盘向北东方向逆冲，断层具平移兼逆冲性质。

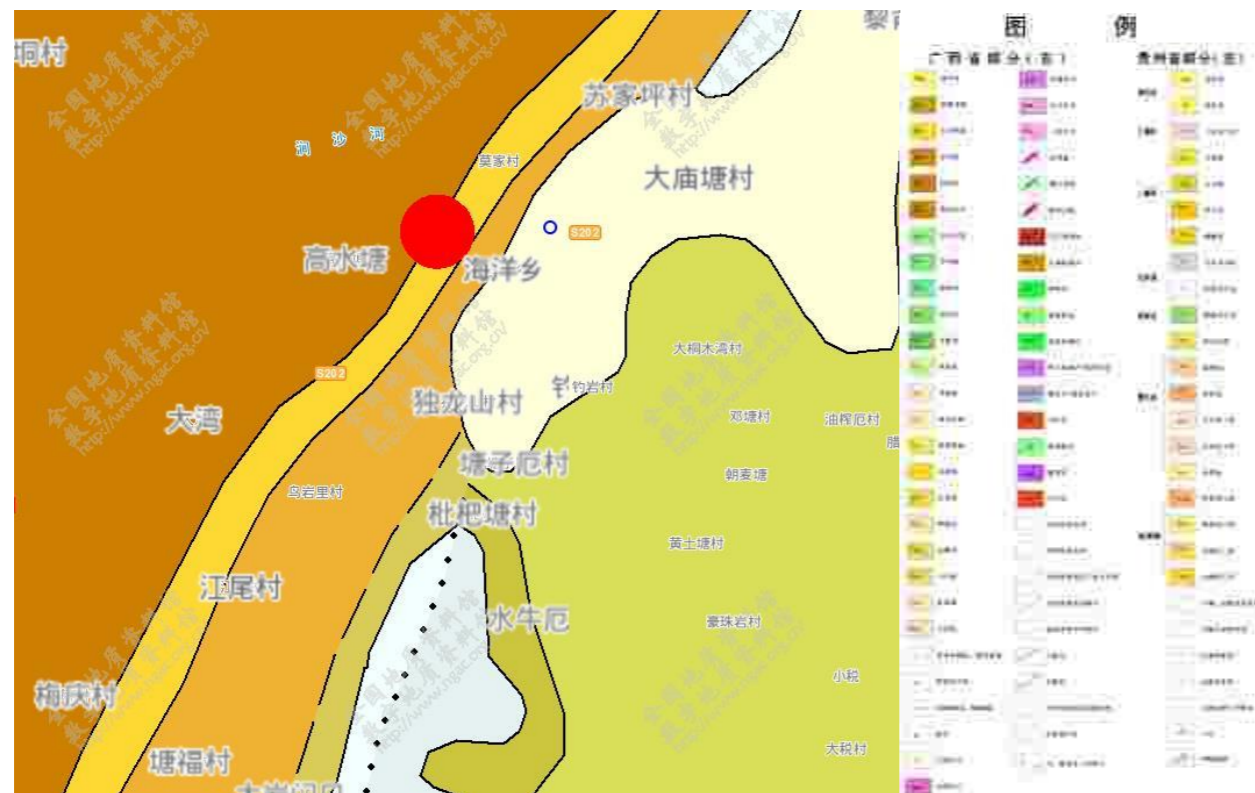
图 3.4-2 海洋乡区域地质构造图

区域内区内褶皱为海洋山复背斜，主要由 3 个背斜和相同的 2 个向斜构成：老厂穹隆状背斜，位于最东部，核部为寒武系；长山坡背斜，位于中间，核部岩层为中泥盆系应堂组；冷水田—坪山向斜，位于上述两背斜之间，核部为下石炭系岩关组；尧山—金竹山背斜，位于最西部，核部为中泥盆系应堂组碎屑岩；灵田街—大圩向斜，位于尧山—金竹山背斜与长山坡背斜之间，核部出露下石炭系大塘组沉积。总体呈北东走向。

海阳山场地区域范围内未见明显褶皱，周边及场地内无明显断裂构造通过，并且受区域大构造影响甚微，场地属构造稳定区域。

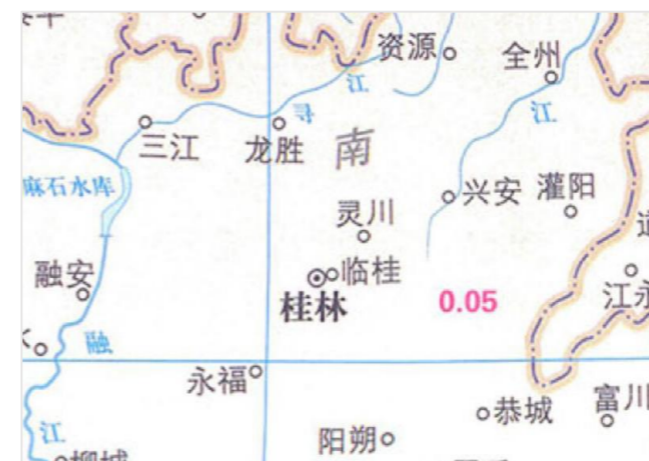
图 3.6-2 地震动峰值加速度区划图

项目区地质构造简单，地震活动较少，对项目区影响甚微。按《建筑抗震设计规范》（GB50011-2010）附录 A.0.20 条之划分及《中国地震动峰值加速度区划图》（GB 18306-2015）规定，灵川县地震峰值加速度为 0.05g，对应地震基本烈度为VI度区，第一组，抗震设计特征周期为 0.35s。根据上述条件进行地壳稳定性划分，根据《活动断层与区域地壳稳定性调查评价规范》（DD2015-02）表 5~表 7 判断可知，场地区域属地壳稳定区。

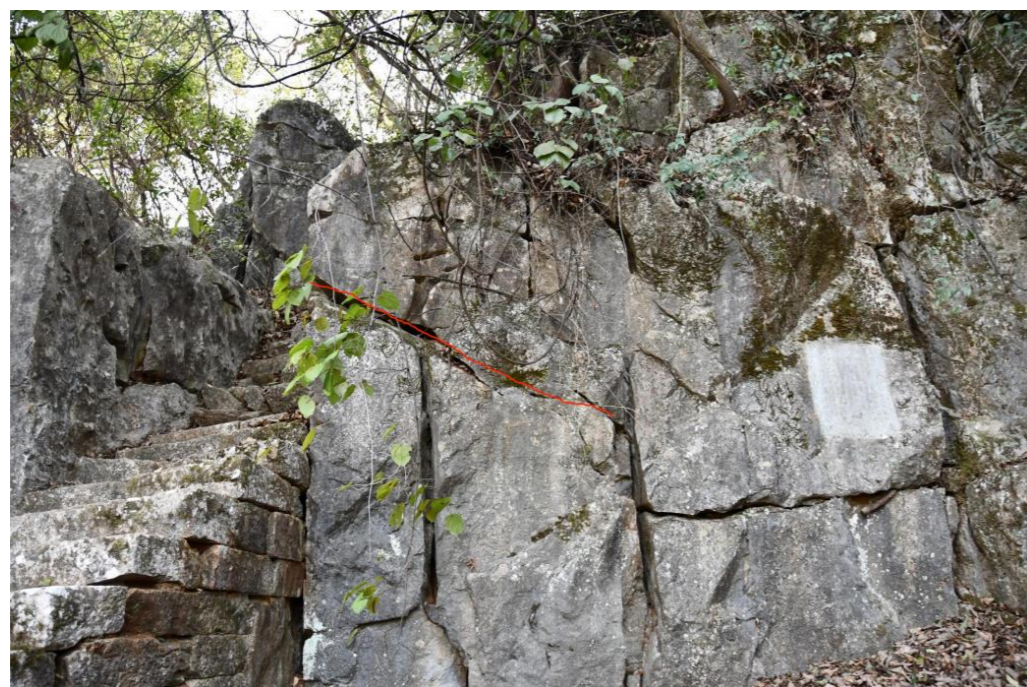
图 4.2-1 崖壁发育卸荷裂隙

岩体发育的卸荷裂隙产生原因有以下三点：（1）由于岩体应力集中作用，岩体沿着临空面产生一些不规则的卸荷裂隙；（2）由于岩体表面风化较严重，长期经受干湿、冷热交替作用，使岩体内部结构发生变化发育形成的卸荷裂隙；（3）由于上覆荷载及侧向约束解除或削弱的前提下，在一定深度和宽度范围内，因岩体内部应力重分布发育形成的卸荷裂隙。岩体发育的卸荷裂隙是形成危岩体破坏的主要因素，影响深度最大约 2~5m，控制着危岩体的几何形态。

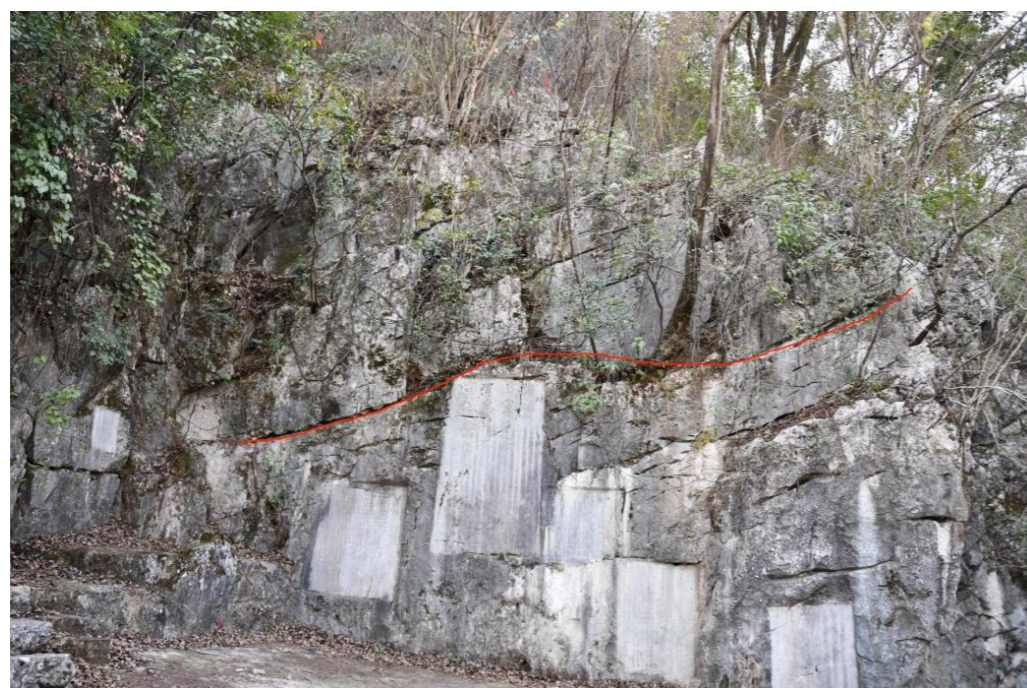
图 4.2-2 崖壁发育层理裂隙

本次调查区域层理裂隙产状 200°∠4°；层厚较大，发育的层理裂隙延展广阔，发育贯通，压张性、压紧性，微张开，缝宽 10~20mm。层理裂隙与卸荷裂隙相互组合切割，破坏危岩的稳定性，形成块状、板状危岩体，最终发生崩塌破坏。

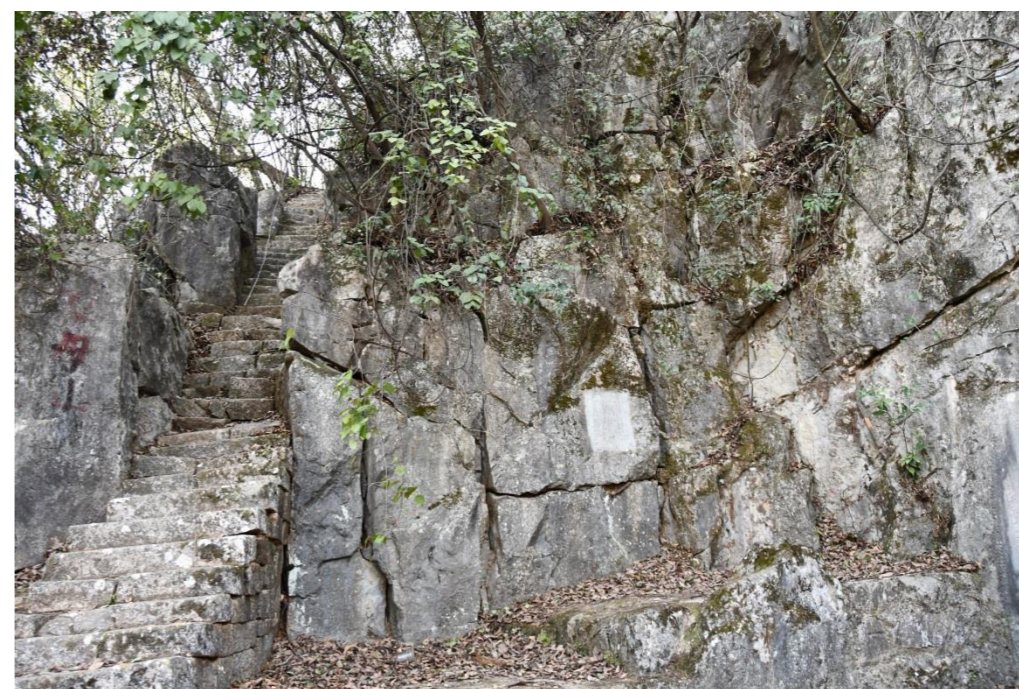
图 4.2-3 崖壁发育构造裂隙

本次调查区域构造裂隙发育明显，主要发育有 1 组构造裂隙，近垂直于崖面，产状 $28^{\circ}\sim 29^{\circ}/77^{\circ}\sim 79^{\circ}$ 。构造裂隙组合切割岩体，控制着崖壁岩体的周界、崩塌次序及

崩塌规模，破坏了岩体的稳定性，致岩体产生变形崩塌。构造裂隙以张性裂隙为主，裂隙面粗糙不平，延伸较长，少则数米，多达数十米，沿裂隙延伸方向，岩体一般破碎较严重。由于溶蚀作用、根劈作用和其他风化营力的作用，大部分构造节理均有一定的张开度，张开度较大，一般张开数厘米至数十厘米，缝内泥质风化物 and 溶余粘土充填。构造裂隙是崖壁产生危岩体的基础和先天条件，控制着危岩体变形的规模和形式。

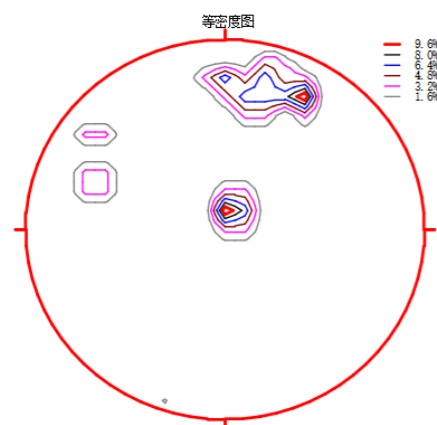
图 4.2-4 等密度图

本次调查对海阳山摩崖石刻所依附岩体发育的 28 道节理裂隙进行了调查统计分析（见图 4.2-4~图 4.2-7），可以得到导致危岩体发育的构造地质力学背景条件。崖壁上发育节理裂隙贯通性强，且深入岩体内部，裂缝张开度较大，缝宽一般约 5mm~50mm，内部填充黏土、岩溶堆积物，部分裂隙有明显的渗水痕迹；沿节理裂隙延伸方向，岩体一般较破碎，局部会发生小块状岩土的崩塌；节理裂隙局部段生长

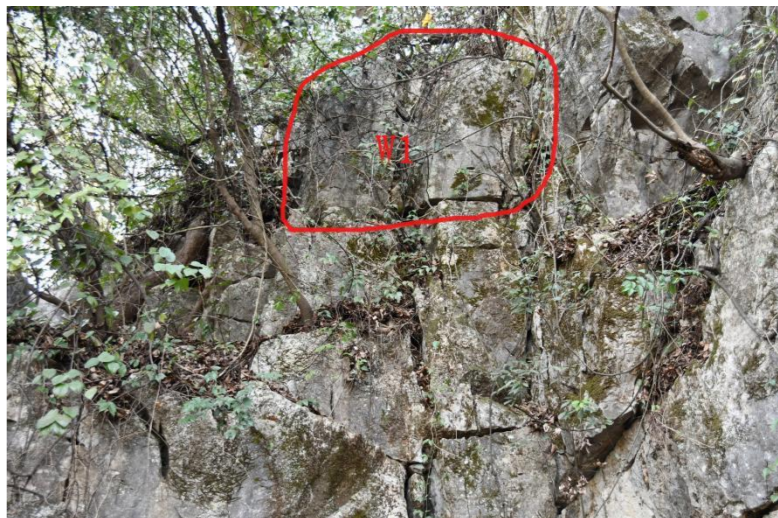
危岩体编号	基本特征	稳定性评价、分析	崩塌方式	现状照片
W1	W1 危岩体位于 Q7 石刻正上方，主要受 L5、L6、L7 和 L22 等 4 组节理裂隙相互组合切割形成，危岩体主崩方向为 ES51°。崩塌影响范围内分布有 Q7 石刻，所在崖壁走向 35°，崖面自然坡度约 70°~75°。危岩体所处相对高度约 8m，属于低位危岩。危岩体形态呈块状，左侧临空，岩体受风化作用和溶蚀作用强烈。卸荷裂隙贯通性较强，岩石较为破碎，岩体几何特征为长 2.0m，厚 2.0m，高 1.8m，单体方量约 7.2m ³ ，属于小型危岩体。危岩体受多组裂隙相互组合切割破坏，主控裂隙为①近平行于崖面的卸荷裂隙 L22，控制危岩体变形厚度，结构面延伸尺度长，连通率高，属张性结构面，②近平行于地面方向的卸荷裂隙 L5，控制危岩体的下侧界，结构面延展性较好延伸尺度长，属压张性结构面。③近垂直于崖面的构造裂隙 L7，控制危岩体的右侧界，结构面延伸尺度长，属张性结构面。危岩体在重力、风化营力、地震和水压力等作用下与母岩逐渐分离，易沿结构面向崖壁临空面发生滑动变形，发生整体性滑动式破坏。	目前，在自然工况下危岩体处于基本稳定状态，雨水易沿节理面进入岩体内部，加速岩体崩解、风化；危岩体在重力、风化营力、地震和水压力等作用下与母岩逐渐分离，易沿结构面向崖壁临空面发生滑动变形，发生整体性滑动式崩塌破坏。危岩体一旦发生崩塌，将会破坏崖壁的整体性和完整性，危及 Q7 石刻文物本体的整体性、稳定性和安全性，威胁下部平台上过往行人的生命财产安全。	滑移

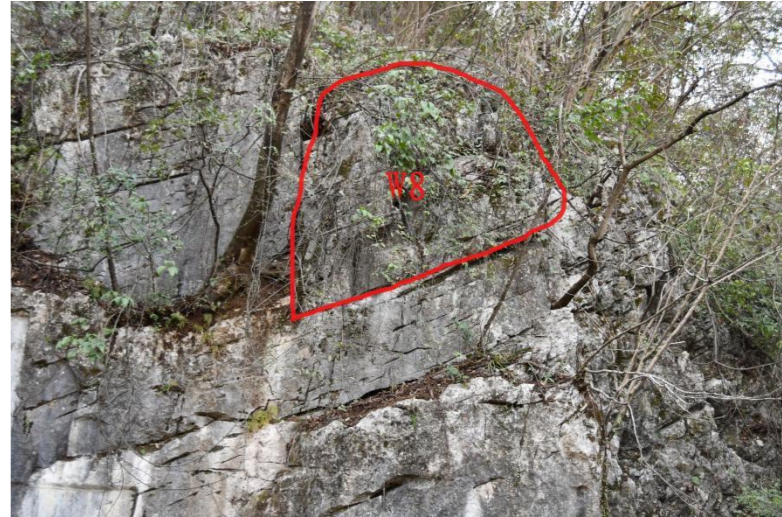
<p>W8</p>	<p>W8 危岩体位于 W7 危岩体右侧，主要受 L17、L18、L19 和 L26 等 4 组节理裂隙相互组合切割形成，危岩体主崩方向为 SW22°。崩塌影响范围内分布有 Q5 石刻，所在崖壁走向 115°，崖面自然坡度约 65°~75°。危岩体所处相对高度约 5.3m，属于低位危岩。危岩体形态呈块状，右侧临空，岩体受风化作用和溶蚀作用强烈。卸荷裂隙贯通性较强，岩石较为完整，危岩体几何特征为长 3.0m，厚 3.5m，高 3.1m，单体方量约 32.5m³，属于中型危岩体。危岩体受多组裂隙相互组合切割破坏，主控裂隙为①近平行于崖面的卸荷裂隙 L26，控制危岩体变形厚度，结构面延伸尺度长，连通率高，属张性结构面，②近垂直于崖面的卸荷裂隙 L17，控制危岩体的左侧界，结构面延伸尺度长，属张性结构面。③近平行于地面方向的卸荷裂隙 L19，控制危岩体的下侧界，结构面延展性较好延伸尺度长，属压张性结构面。危岩体在重力、风化营力、地震和水压力等作用下与母岩逐渐分离，易沿结构面向崖壁临空面发生滑动变形，发生整体性滑动式破坏。</p>	<p>目前，在自然工况下危岩体处于基本稳定状态，雨水易沿节理面进入岩体内部，加速岩体崩解、风化；危岩体在重力、风化营力、地震和水压力等作用下与母岩逐渐分离，易沿结构面向崖壁临空面发生滑动变形，发生整体性滑动式破坏。危岩体一旦发生崩塌，将会破坏崖壁的整体性和完整性，危及 Q5 石刻文物本体的整体性、稳定性和安全性，威胁下部平台上过往行人的生命财产安全。</p>	<p>滑移</p>

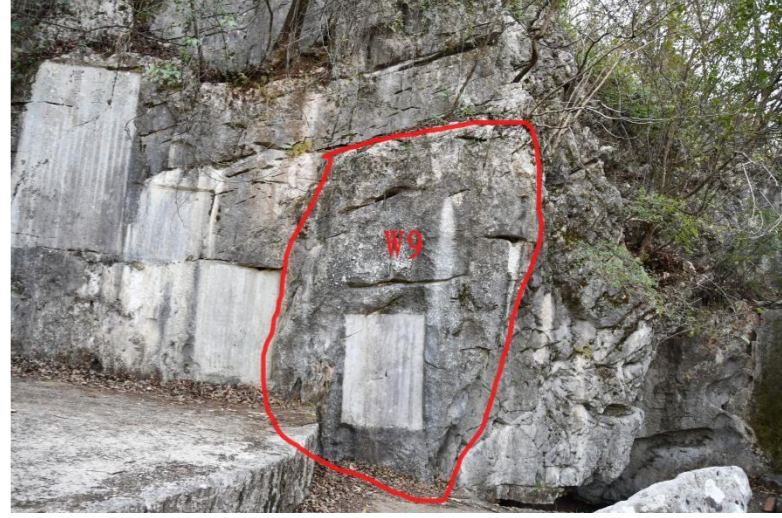
<p>W9</p>	<p>W9 危岩体位于 W8 危岩体下侧，主要受 L20、L21、L27 等 3 组节理裂隙相互组合切割形成，危岩体主崩方向为 SW22°。危岩体上分布有 Q5 石刻，所在崖壁走向 115°，崖面自然坡度约 65°~75°。危岩体所处相对高度约 0m，属于低位危岩。危岩体形态呈块状，左侧临空，岩体受风化作用和溶蚀作用强烈。卸荷裂隙贯通性较强，岩石较为完整，危岩体几何特征为长 3.5m，厚 1.5m，高 4.3m，单体方量约 22.6m³，属于中型危岩体。危岩体受多组裂隙相互组合切割破坏，主控裂隙为①近平行于崖面的卸荷裂隙 L27，控制危岩体变形厚度，结构面延伸尺度长，连通率高，属张性结构面，②近垂直于崖面的卸荷裂隙 L21，控制危岩体的右侧界，结构面延伸尺度长，属张性结构面。③近平行于地面方向的卸荷裂隙 L20，控制危岩体的上侧界，结构面延展性较好延伸尺度长，属压张性结构面。危岩体在重力、风化营力、地震和水压力等作用下容易绕崖壁岩体底部形成转动破坏，发生整体性倾倒式崩塌破坏。</p>	<p>目前，在自然工况下危岩体处于欠稳定状态，雨水易沿节理面进入岩体内部，加速岩体崩解、风化；危岩体在水压力、地震及自重作用下容易绕崖壁岩体底部形成转动破坏，发生整体性倾倒式崩塌破坏。危岩体一旦发生崩塌，将会破坏崖壁的整体性和完整性，危及 Q5 石刻文物本体的整体性、稳定性和安全性，威胁下部平台上过往行人的生命财产安全。</p>	<p>倾倒</p>

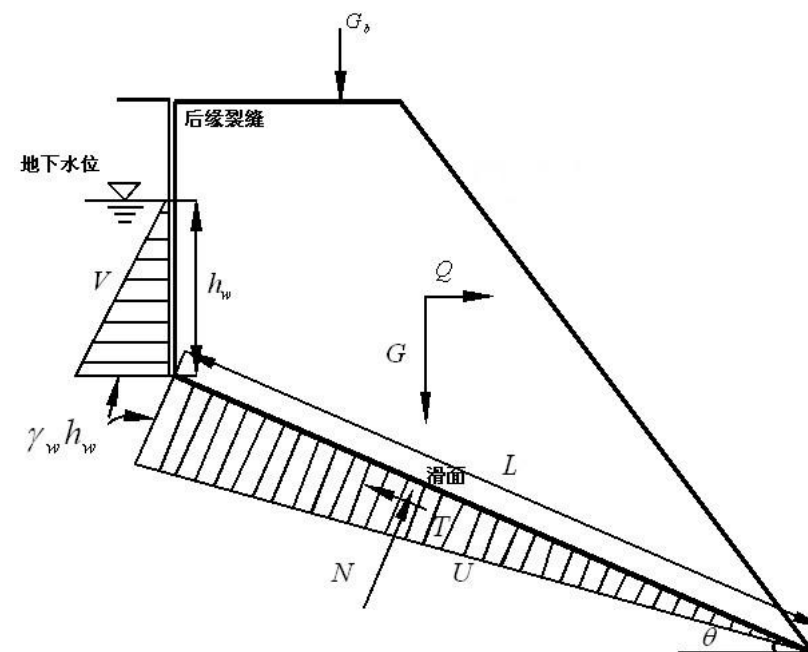
图 4.3-3 后缘有陡倾裂隙的滑移式危岩计算模型

①后缘有陡倾裂隙且滑面缓倾的滑移式危岩稳定性按下式计算：

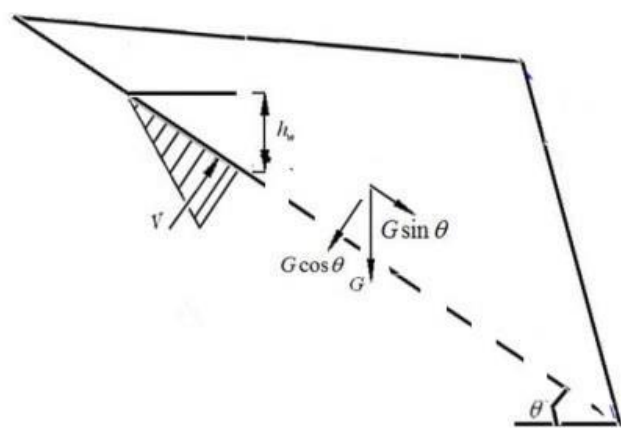
图 4.3-4 后缘无陡倾裂隙的滑移式危岩稳定性计算

②后缘无陡倾裂隙的滑移式危岩体稳定性按下式计算：

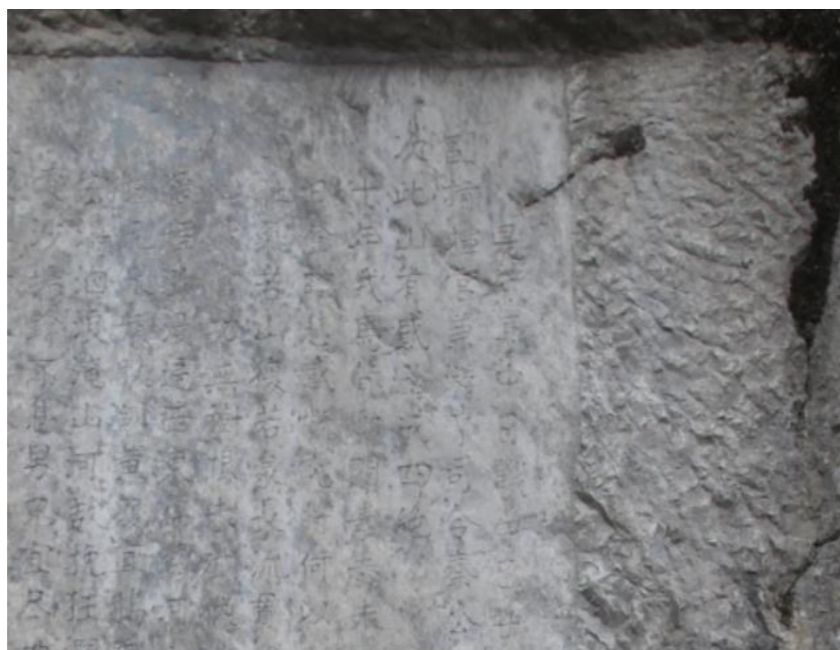
图 6.1-2 石刻表面泛盐病害

表面泛盐是指由于水与可溶盐活动,使得可溶盐在石刻表面富集析出的现象,析出为灰白色结晶状物质,一般附着力不强,呈细小针状。石刻表面泛盐病害普遍存在,石质文物中可溶盐的反复溶解、结晶,会使得石质文物膨胀,孔隙增大,在表面形成裂纹甚至鳞片形状。

石刻表面泛盐病害的持续发育,会加剧石质文物表面风化病害的发育,危及石刻文物本体的真实性和完整性。

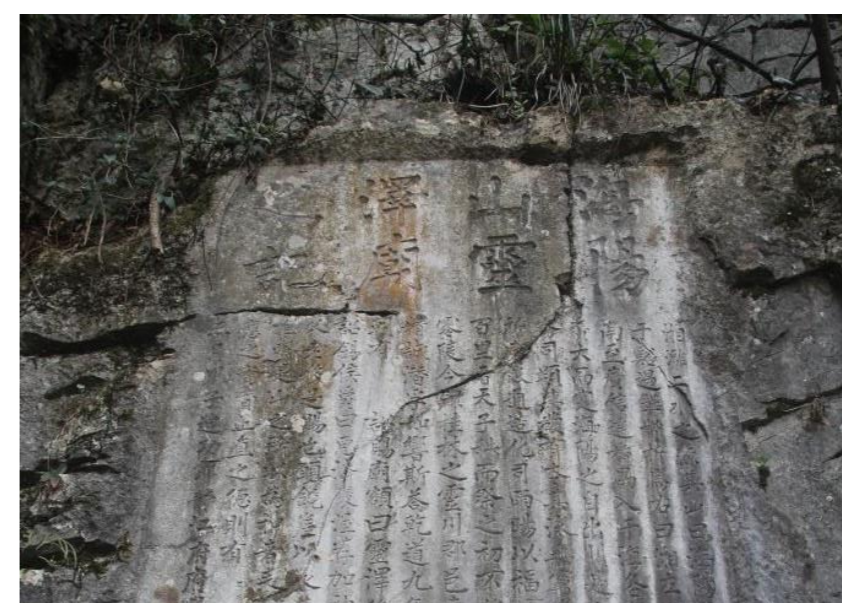
图 6.1-3 石刻表面裂隙病害

石质文物裂隙有浅表性风化裂隙、机械裂隙和原生构造裂隙，海阳山摩崖石刻表面发育的浅表性风化裂隙，是指由于自然风化、溶蚀现象导致的沿石材纹理发育，一般比较细小，延伸进入石刻内部较浅，多呈里小外大的 V 字型裂隙；石刻表面发育的原生构造裂隙，是指岩石自身带有的构造性裂隙，类裂隙深入岩石内部；石刻表面发育的机械裂隙，是指因外力扰动、受力不均等引起的石质文物开裂现象，该类裂隙深入岩石内部。

石刻表面裂隙病害的持续发育，严重时威胁到石刻的整体性，裂隙交切、贯穿会导致石质文物发生整体断裂与脱落现象。

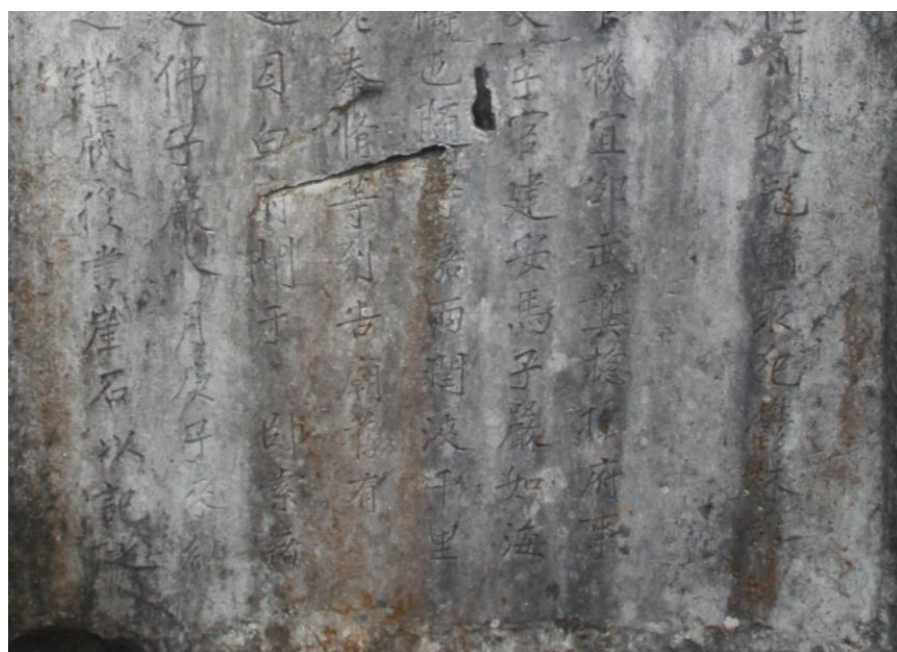
图 6.1-4 石刻表面微生物病害

海阳山摩崖石刻生物病害主要分为微生物病害。微生物病害是指苔藓、地衣等微生物菌群在石质文物表面及其裂隙中繁衍生长，导致石质文物表面变色及表层风化的现象。由于石刻露天保存，降雨期间，遭受降雨直接淋蚀破坏和崖壁上面流水侵蚀破坏作用，降雨为微生物的生长提供了条件，在受水害影响区域，表面滋生大量苔藓等微生物。微生物紧贴岩面生长，根系沿细小的岩石缝隙钻进浅表层，苔藓微生物新陈代谢产生的分泌物和生物死亡后有机体的腐烂分解的产物会使岩石分解破坏，加速岩石风化，使得石质文物表层矿物颗粒松散、脱落。待天晴后，经过太阳长期曝晒，微生物缺水死亡，苔藓尸体呈黑色~灰黑色附着在石刻表面，遮盖文物本体表面，影响文物观瞻。

石刻表面微生物病害的持续发育，将会加剧岩体表面风化作用，并影响文物表面观瞻。

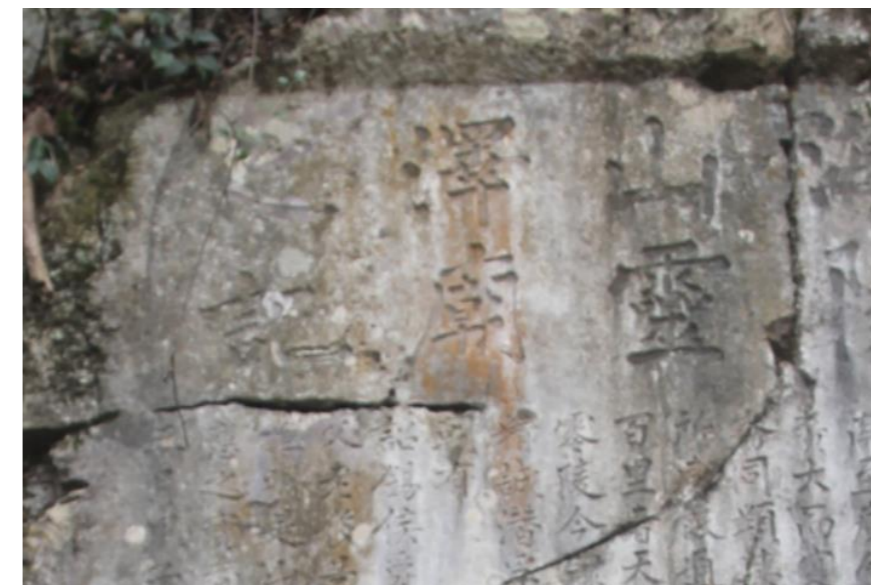
图 6.1-5 石刻表面污染与变色

海阳山摩崖石刻表面污染物主要为粉尘和泥渍。石刻周边区域分布有寺庙和公路，来往车辆频繁，会导致区域空气中粉尘含量较高，长此以往，空气中的粉尘容易附着在石刻本体表面。石刻受崖壁面流水水害影响，面流水中携带有泥渍，部分泥质最终会停留、覆盖在石刻表面。

石刻表面污染病害的持续发育，一方面会影响石刻观赏及文物的艺术文化价值，不利于后期文物的展示与利用；另一方面也会对文物的保存和保护产生不利影响，加剧石材表面风化，使得岩石表面出现变色、风化剥落等现象。

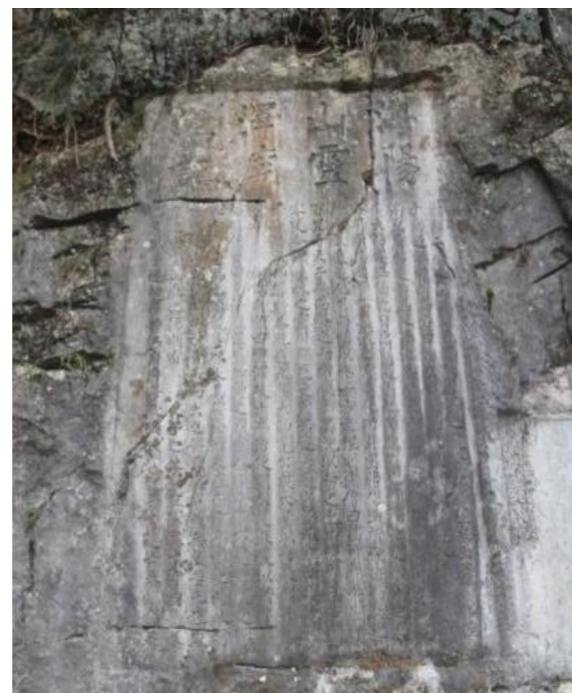
图 6.1-7 Q2 石刻

Q2 石刻，尺寸 2370×1440，露天保存，整体保存及保存条件较差。石刻为宋淳熙十四年静江府府学教授陈邕撰并书，进士秦焯石刻《海阳山灵泽庙之记》，详细记载了海阳山的历史沿革及范成大奏请敕封海阳山神、灵庙额的经过。石刻为原岩开凿，石刻稳定性好；表面风化有一定程度，存在明显的溶蚀现象，表面泛盐，表面字迹较为清晰。石刻表面覆盖一层薄薄的粉尘，受面流水水害影响，局部表面覆盖有灰黄色、

土黄色泥渍覆盖，局部表面滋生有微生物，呈灰黑色，遮蔽了文物本体导致石刻信息难以辨认。石刻表面发育有 3 道裂隙，裂隙切割穿过石刻本体。

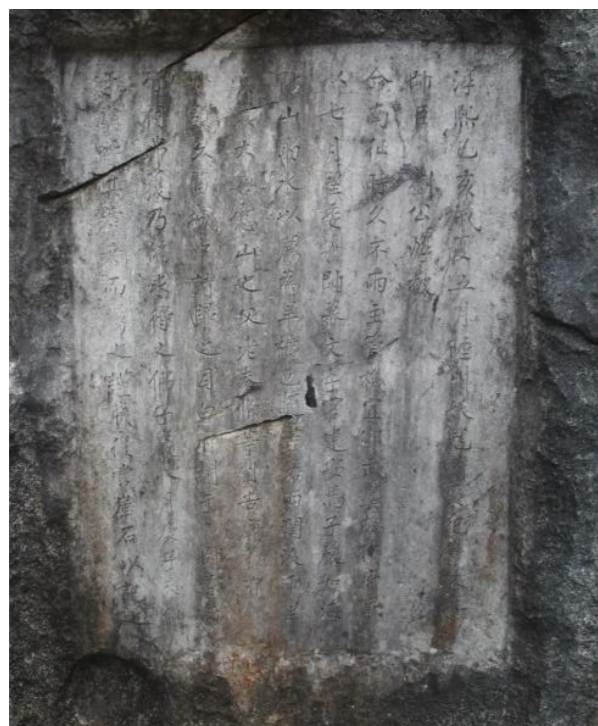
图 6.1-10 Q5 石刻

Q5 石刻，尺寸 1440×980，露天保存，整体保存及保存条件较差。石刻为“淳熙乙亥岁夏五月...”碑。石刻为原岩开凿，石刻稳定性好；表面风化有一定程度，表面泛盐，表面字迹较为清晰；石刻右下角部位表面溶蚀现象较严重，局部字迹已逐渐变得模糊不清。石刻表面覆盖一层薄薄的粉尘，受面流水水害影响，局部表面覆盖有土黄色泥渍覆盖，局部表面滋生有微生物，呈灰黑色，遮蔽了文物本体导致石刻信息难以辨认。石刻表面发育有 3 道裂隙，裂隙切割穿过石刻本体。

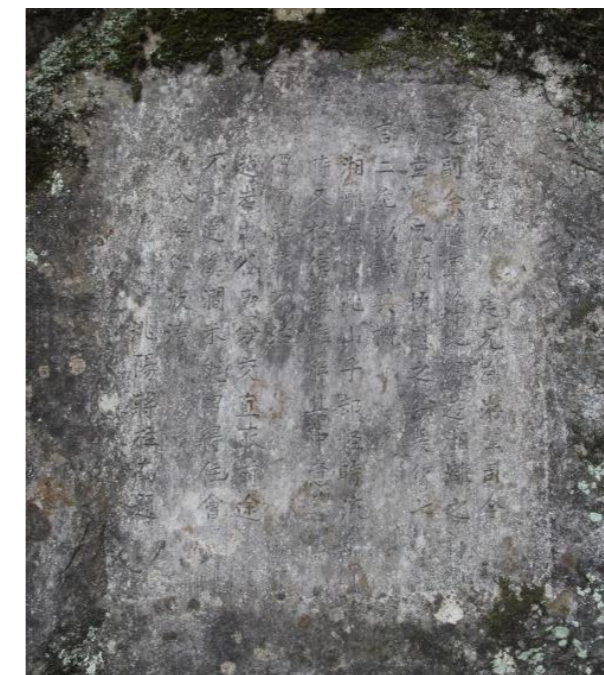
图 6.1-12 Q7 石刻

Q7 石刻，尺寸 520×440，露天保存，整体保存及保存条件较差。石刻为“民纪己卯”碑。石刻为原岩开凿，石刻稳定性好；表面风化有一定程度，表面泛盐，表面字迹较为清晰；局部受溶蚀较严重部位，字迹已逐渐变得模糊不清。石刻表面覆盖一层薄薄的粉尘，受面流水水害影响，局部表面覆盖有土黄色泥渍覆盖，局部表面滋生有微生物，呈灰黑色，遮蔽了文物本体导致石刻信息难以辨认。

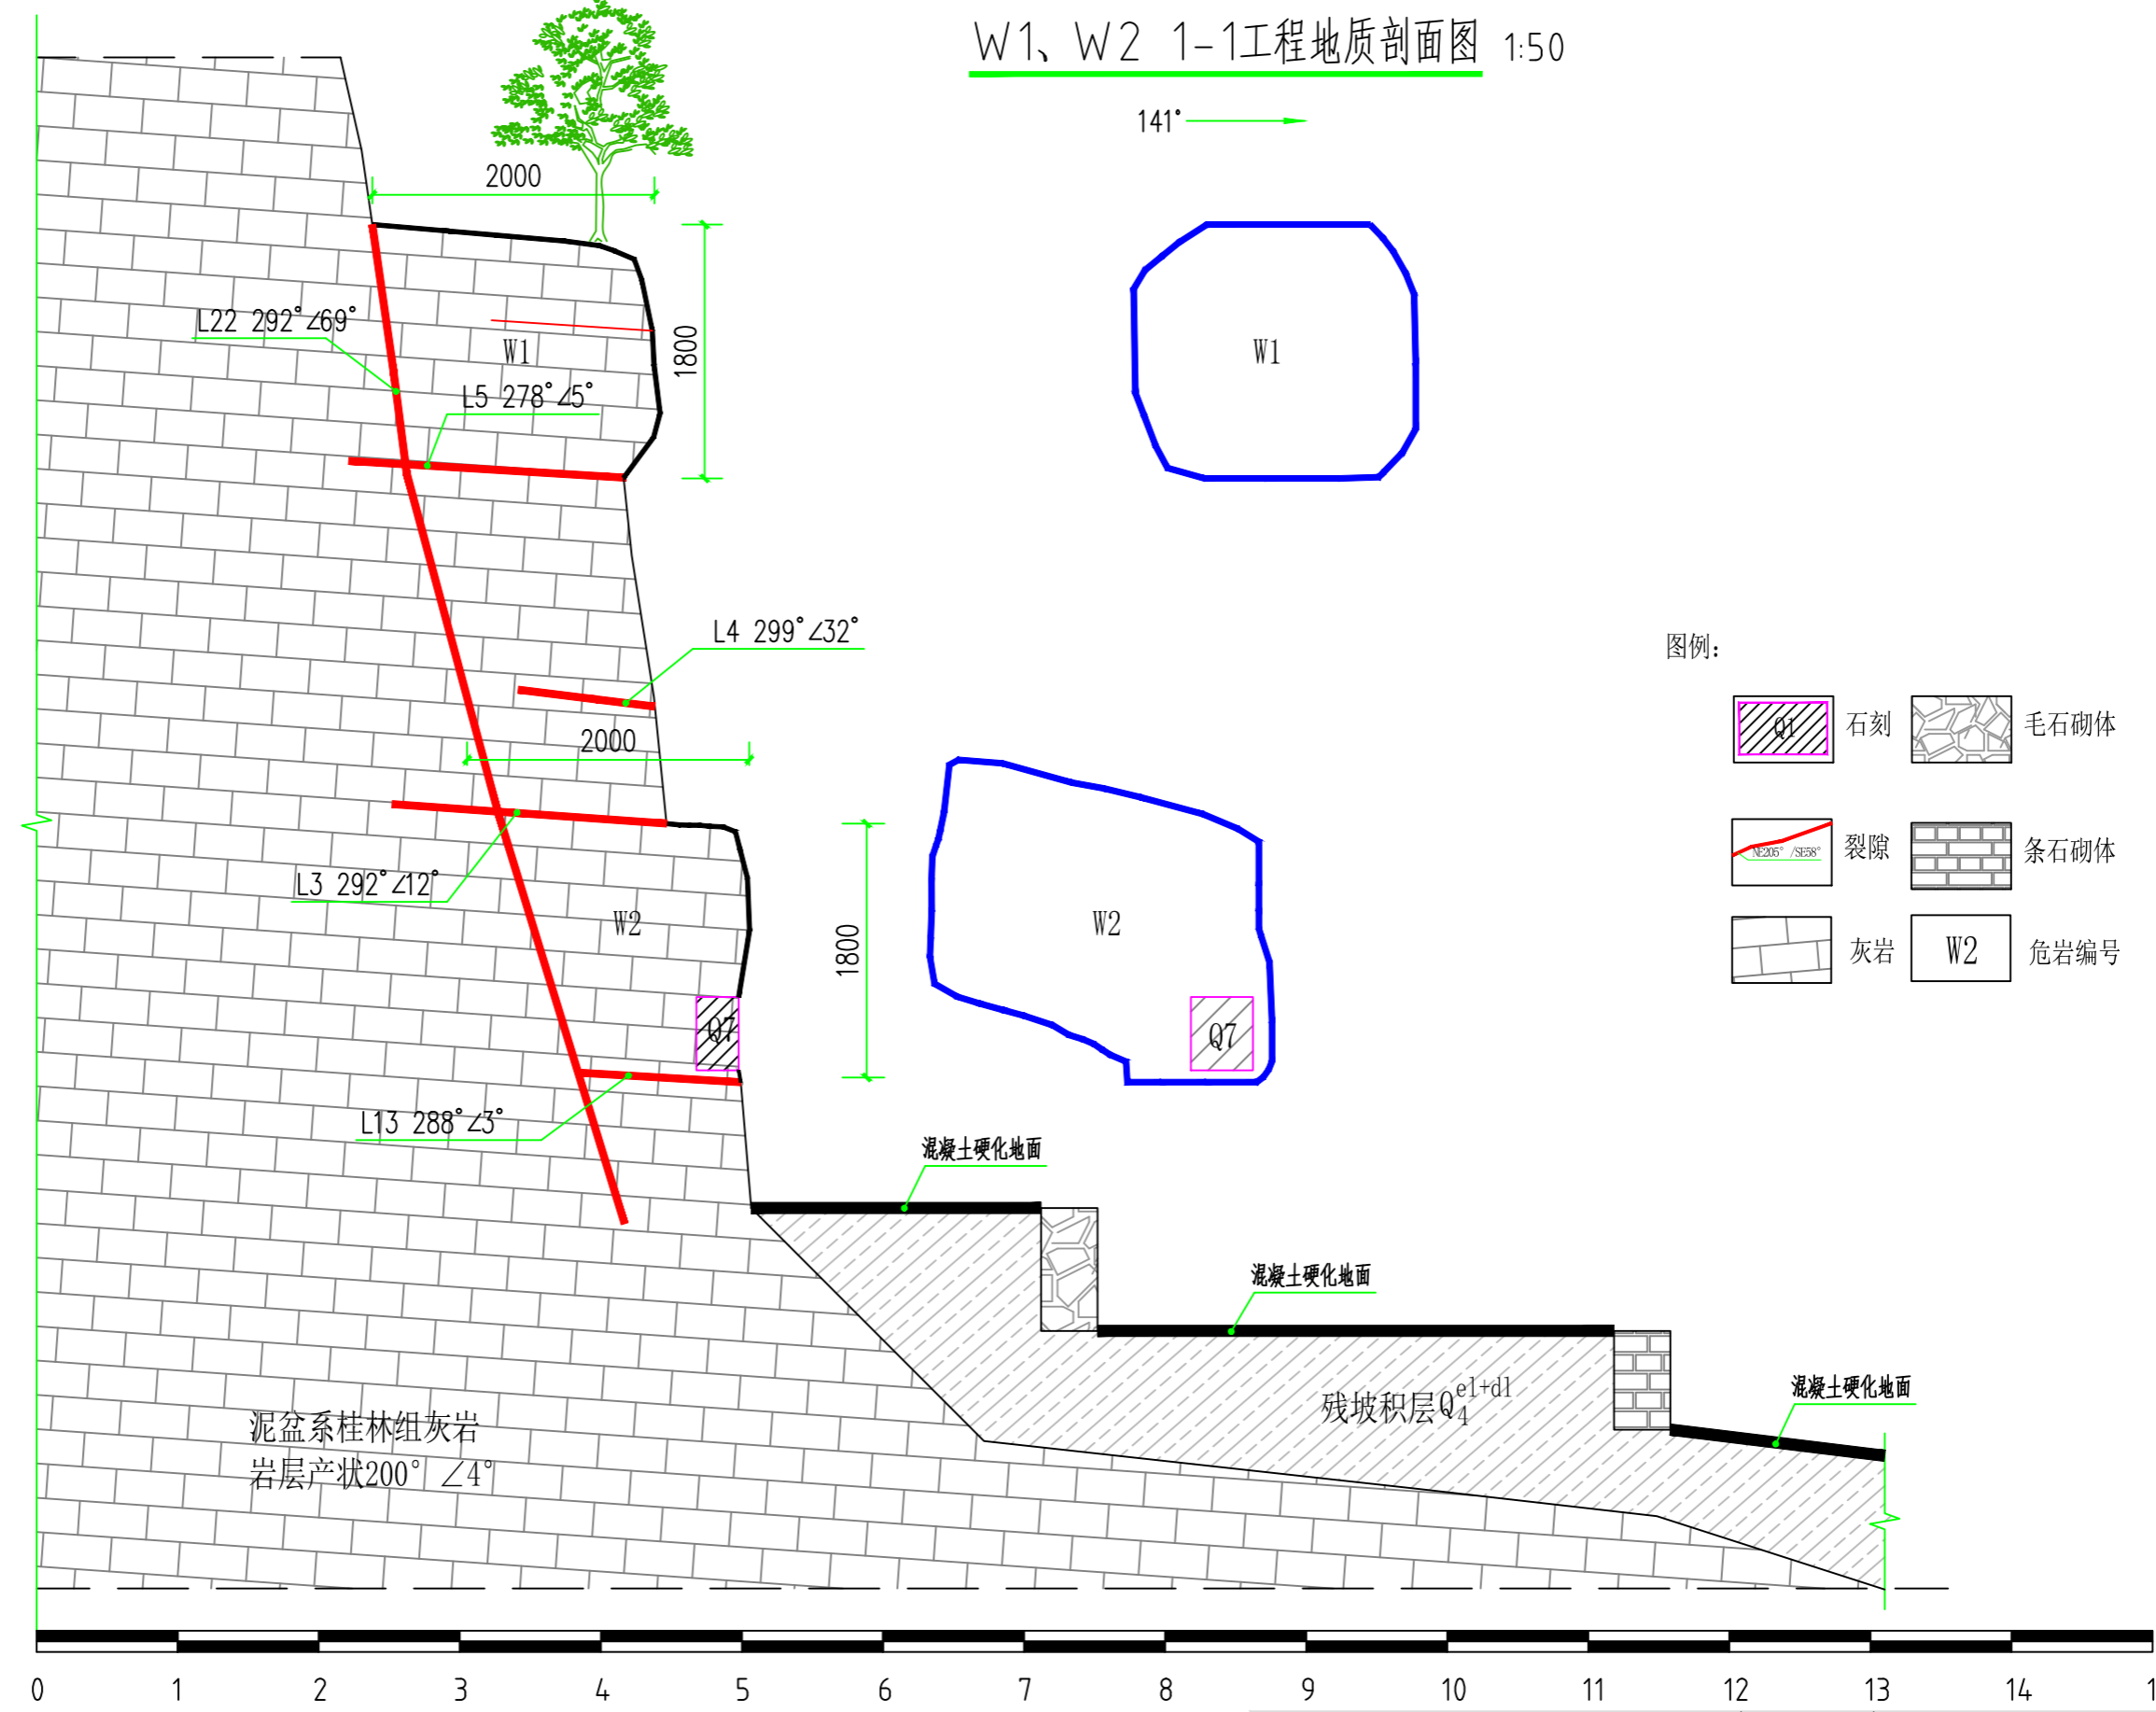
W1、W2 1-1工程地质剖面图 1:50

广西鼎之晟园林古建筑工程有限公司				工程项目	灵川县海阳庙—海阳山摩崖石刻加固保护工程	
审定		项目负责		W1、W2 1-1工程地质剖面图	图别	现状图
审核		设计			图号	HY-03
复核		制图			日期	2024.01

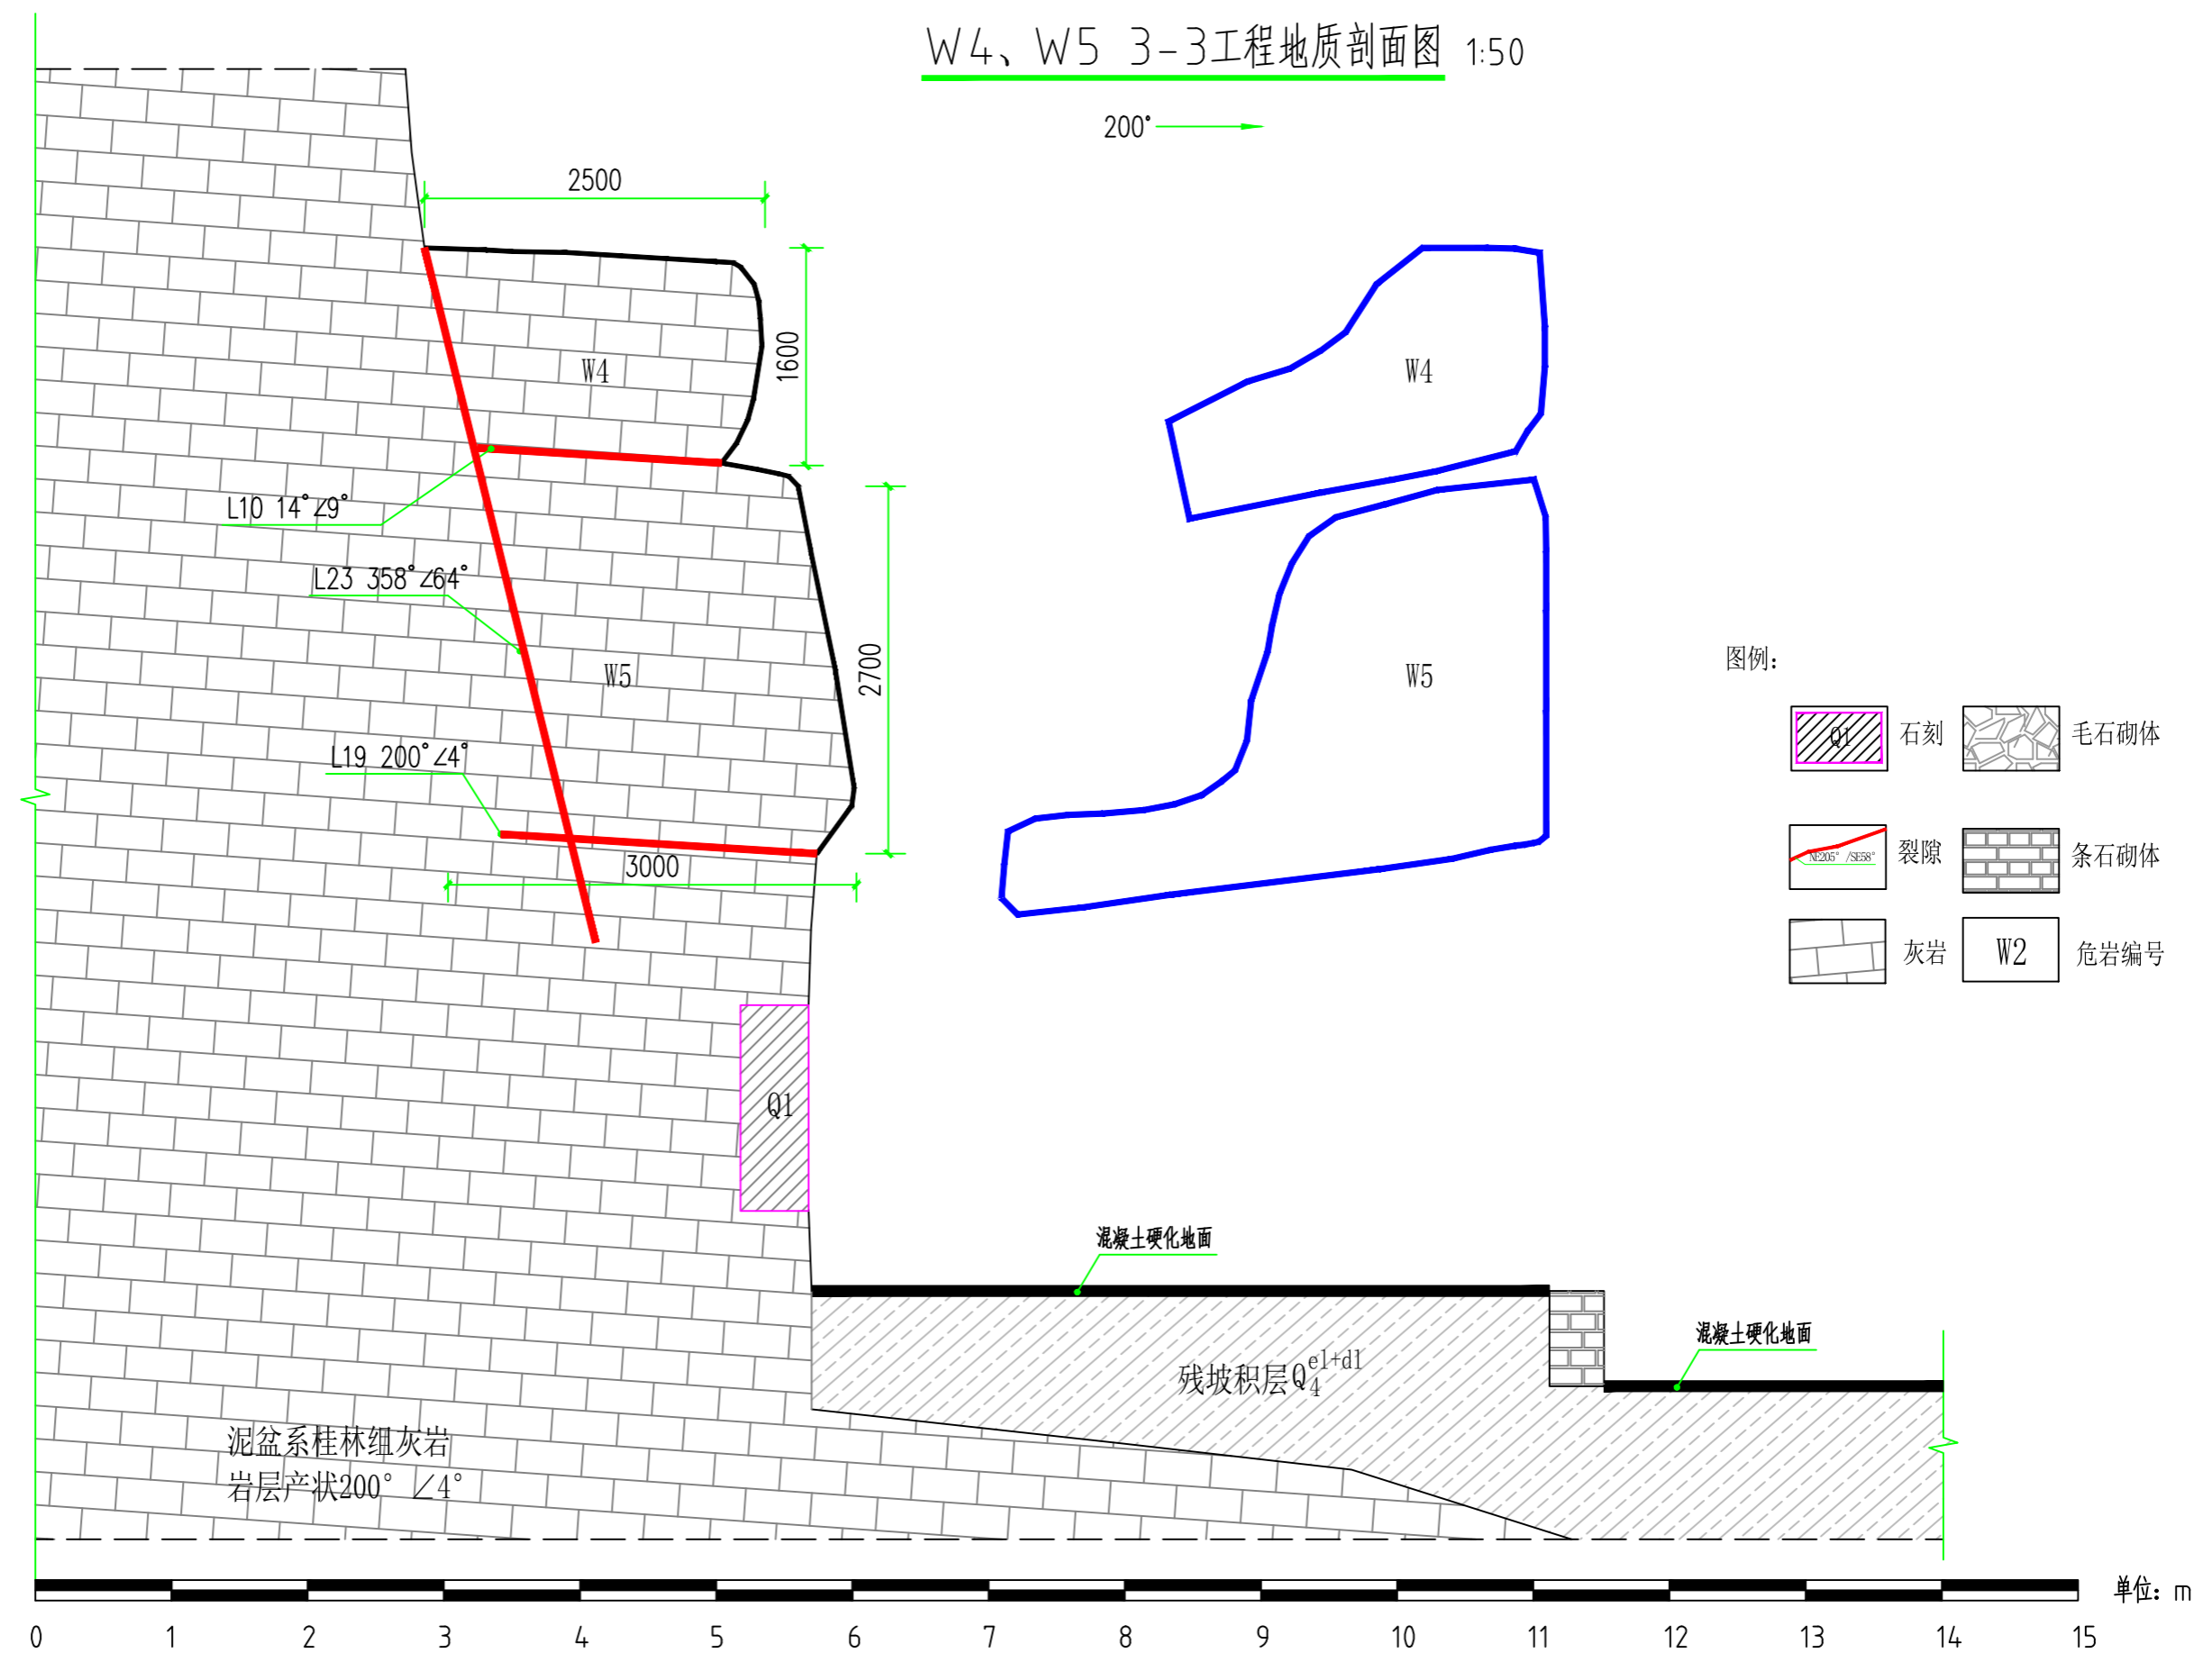
W4、W5 3-3工程地质剖面图 1:50

广西鼎之晟园林古建筑工程有限公司				工程项目	灵川县海阳庙—海阳山摩崖石刻加固保护工程	
审定	陈东	项目负责	廖志勇	W4、W5 3-3工程地质剖面图	图别	现状图
审核	李强	设计	陈东		图号	HY-05
复核	陈东	制图	陈东		日期	2024.01

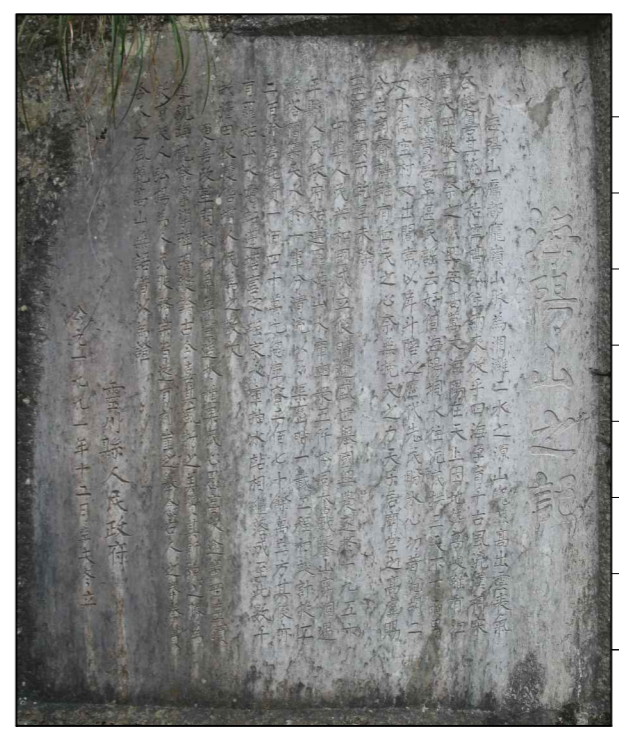
Q1石刻影像图

病害类型	病害面积 (m ²)
风化	1.95
泛盐	1.95
粉尘或泥垢	1.95
微生物病害	0.98
裂隙 (m)	/

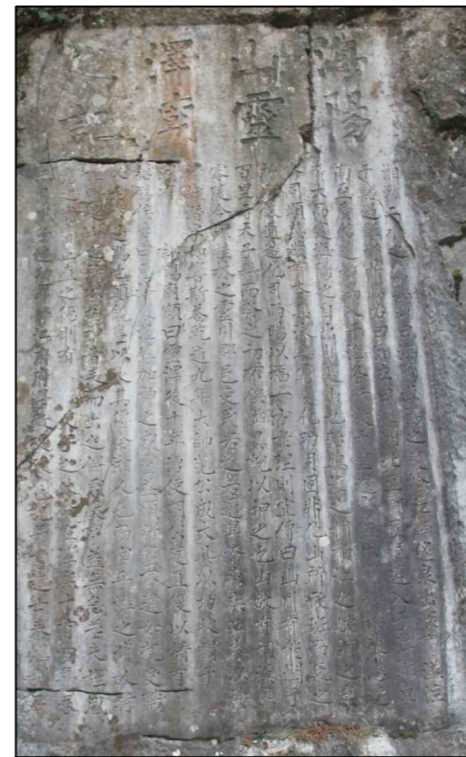
Q2石刻影像图

病害类型	病害面积 (m ²)
风化	3.41
泛盐	3.41
粉尘或泥垢	3.41
微生物病害	3.41
裂隙 (m)	3.37

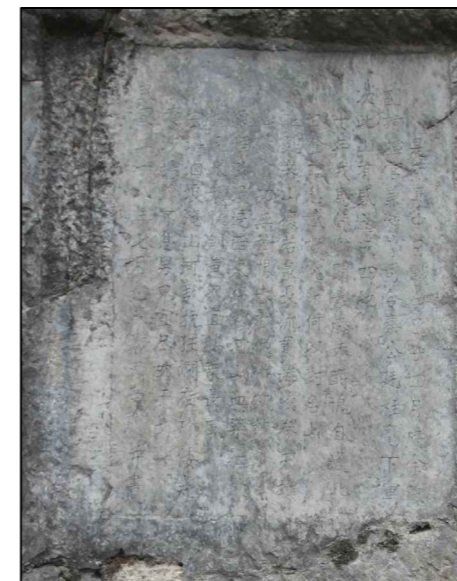
Q3石刻影像图

病害类型	病害面积 (m ²)
风化	0.57
泛盐	0.57
粉尘或泥垢	0.57
微生物病害	0.43
裂隙 (m)	/

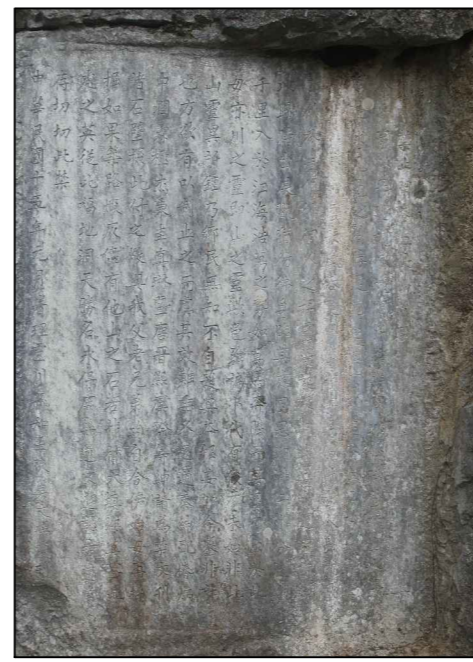
Q4石刻影像图

病害类型	病害面积 (m ²)
风化	1.37
泛盐	1.37
粉尘或泥垢	1.37
微生物病害	0.69
裂隙 (m)	/

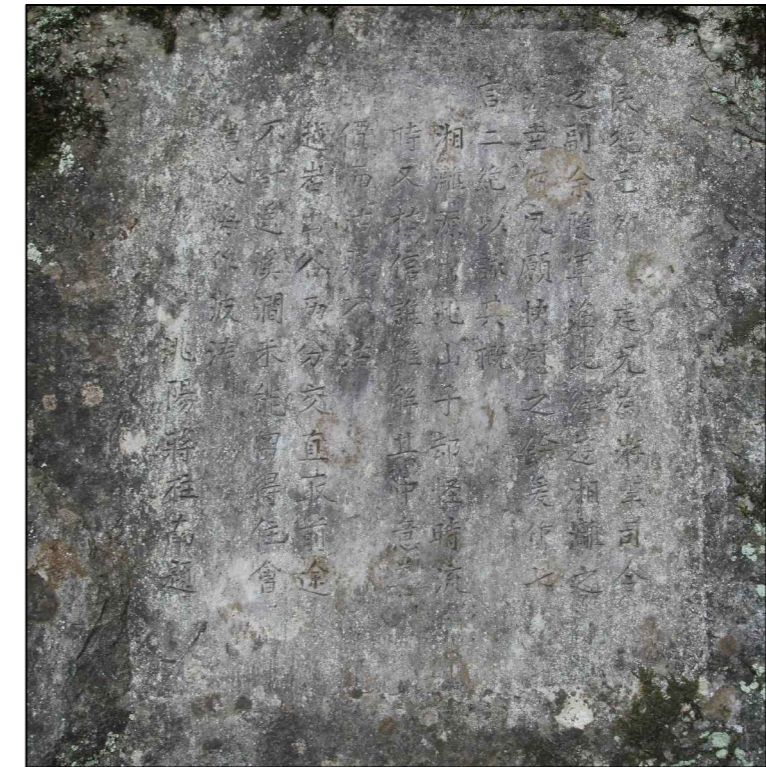
Q7石刻影像图

Q7石刻病害统计表	
病害类型	病害面积 (m ²)
风化	0.23
泛盐	0.23
粉尘或泥垢	0.23
微生物病害	0.23
裂隙 (m)	/

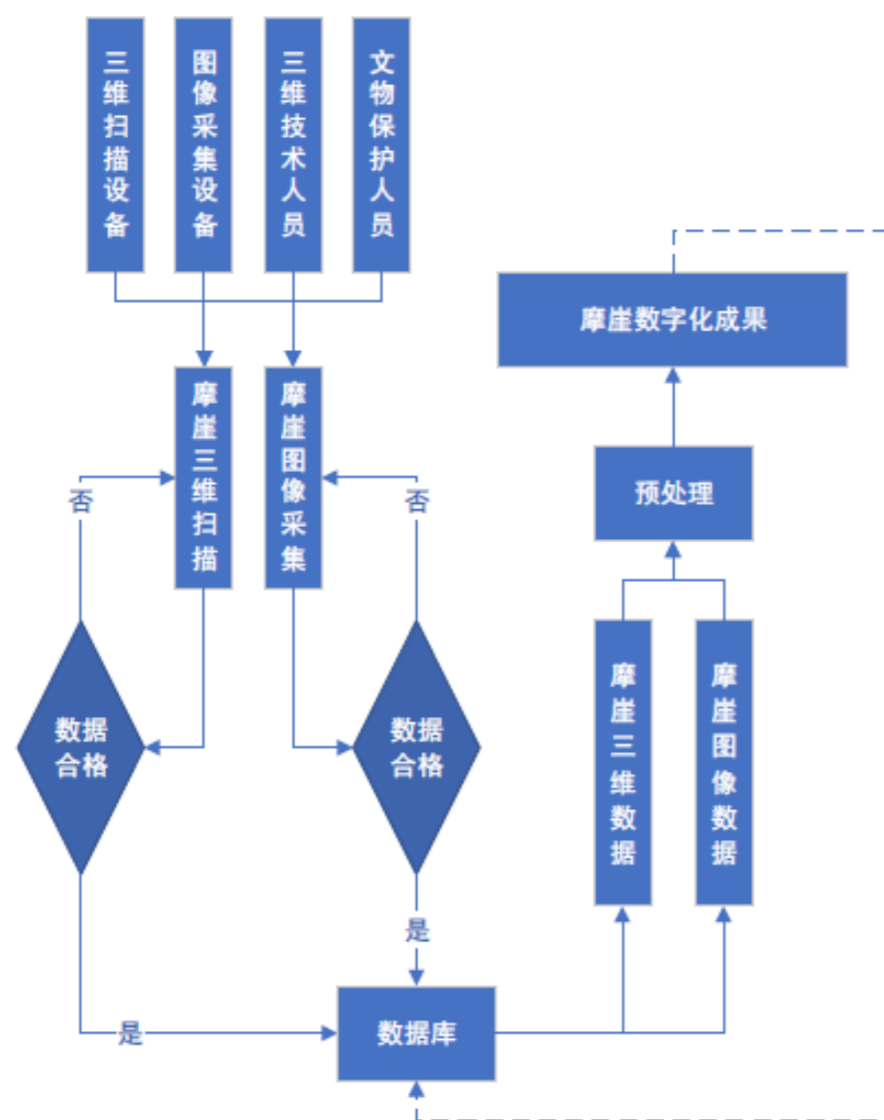
图5.1-2 三维数字化基本流程图

本次三维数字化的对象为海阳山摩崖石刻，依据文物的本体特征及形变病害铭文信息分析与量化、虚拟修复等需要，对海阳山摩崖石刻三维数字化方案具体流程设计如图5.1-2。
