灵川县海阳庙—海阳山摩崖石刻加固保护工程 设计方案

广西鼎之晟园林古建筑工程有限公司

2024年01月

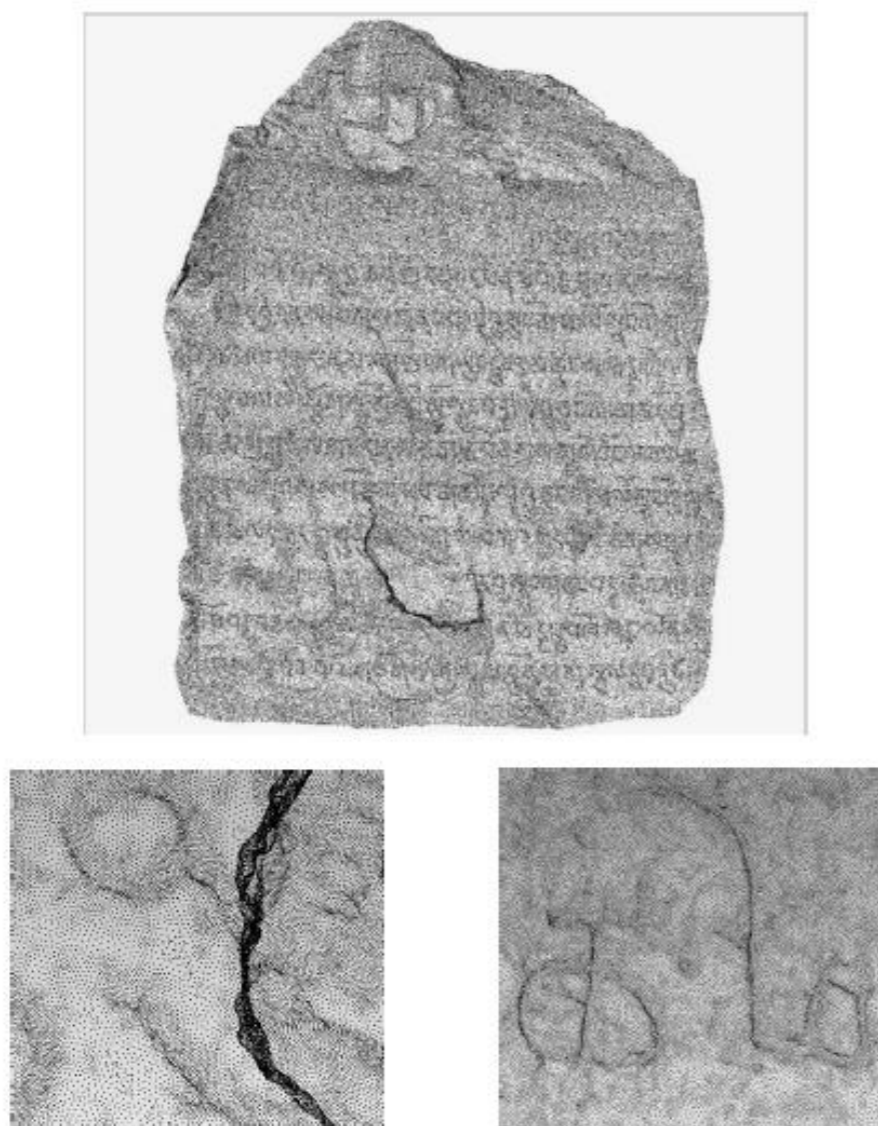
图5.1-5 点云拼接成果示意图

完成拼接后的点云数据是四个测站的点云数据拼接起来的，还不是一个整体，要将其合并成整体的点云数据后，才能继续进行后续的模式重构工作。本次石质文物点云数据的合并工作是利用软件中的点云合并功能来完成，同时将四个测站的点云数据拼合成整体的摩崖石刻点云数据。

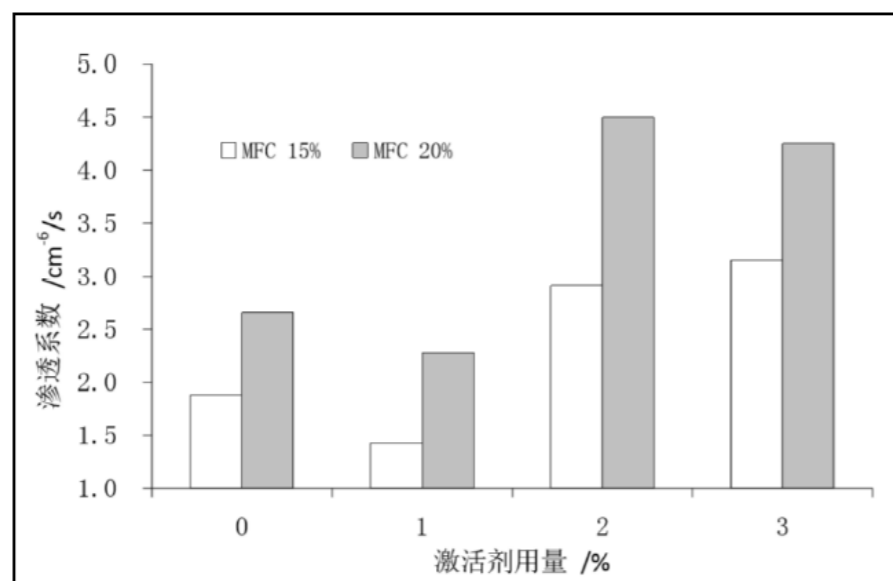
图 7.1-4 MFC 与激活剂用量对渗透系数影响

良好的抗渗性是裂隙灌浆材料一个基本要求。图 7.1-4 为水灰比控制 0.75，MFC 掺量分别为 20% 与 15%，不同碱激活剂用量下试件标准养护 28d 后的渗透系数测试结果。试验表明：各试样的渗透系数的数量级均为 10~6cm/s，基本达到抗渗要求；MFC 用量提高将导致渗透性增加；当激活剂用量大于 1% 时，材料的渗透性也将增加。

因此，从提高强度上看，适当增加 MFC 用量是必要的，但从提高抗渗性能上，建议适当提高 MK 的用量；材料的渗透性与强度受激活剂影响基本类似，建议控制在 1% 以内。

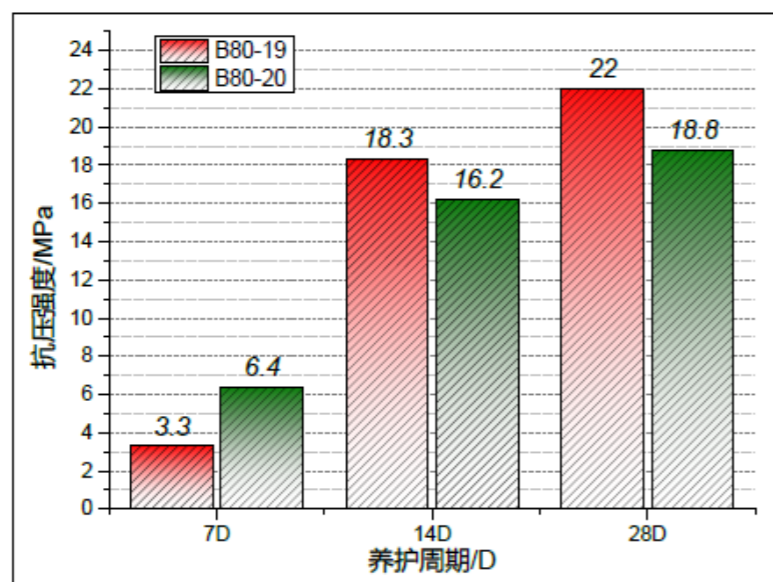
图7.1-10 标准养护条件下抗压强度

通过统计发现：B80-19、B80-20 两组实验取得的抗压、抗折强度都得到了较好的结果，两组配比实验同时满足工程可灌入要求和微膨胀要求。因此，在裂隙灌浆的治理中，本设计方案推荐采用以下配比方案：

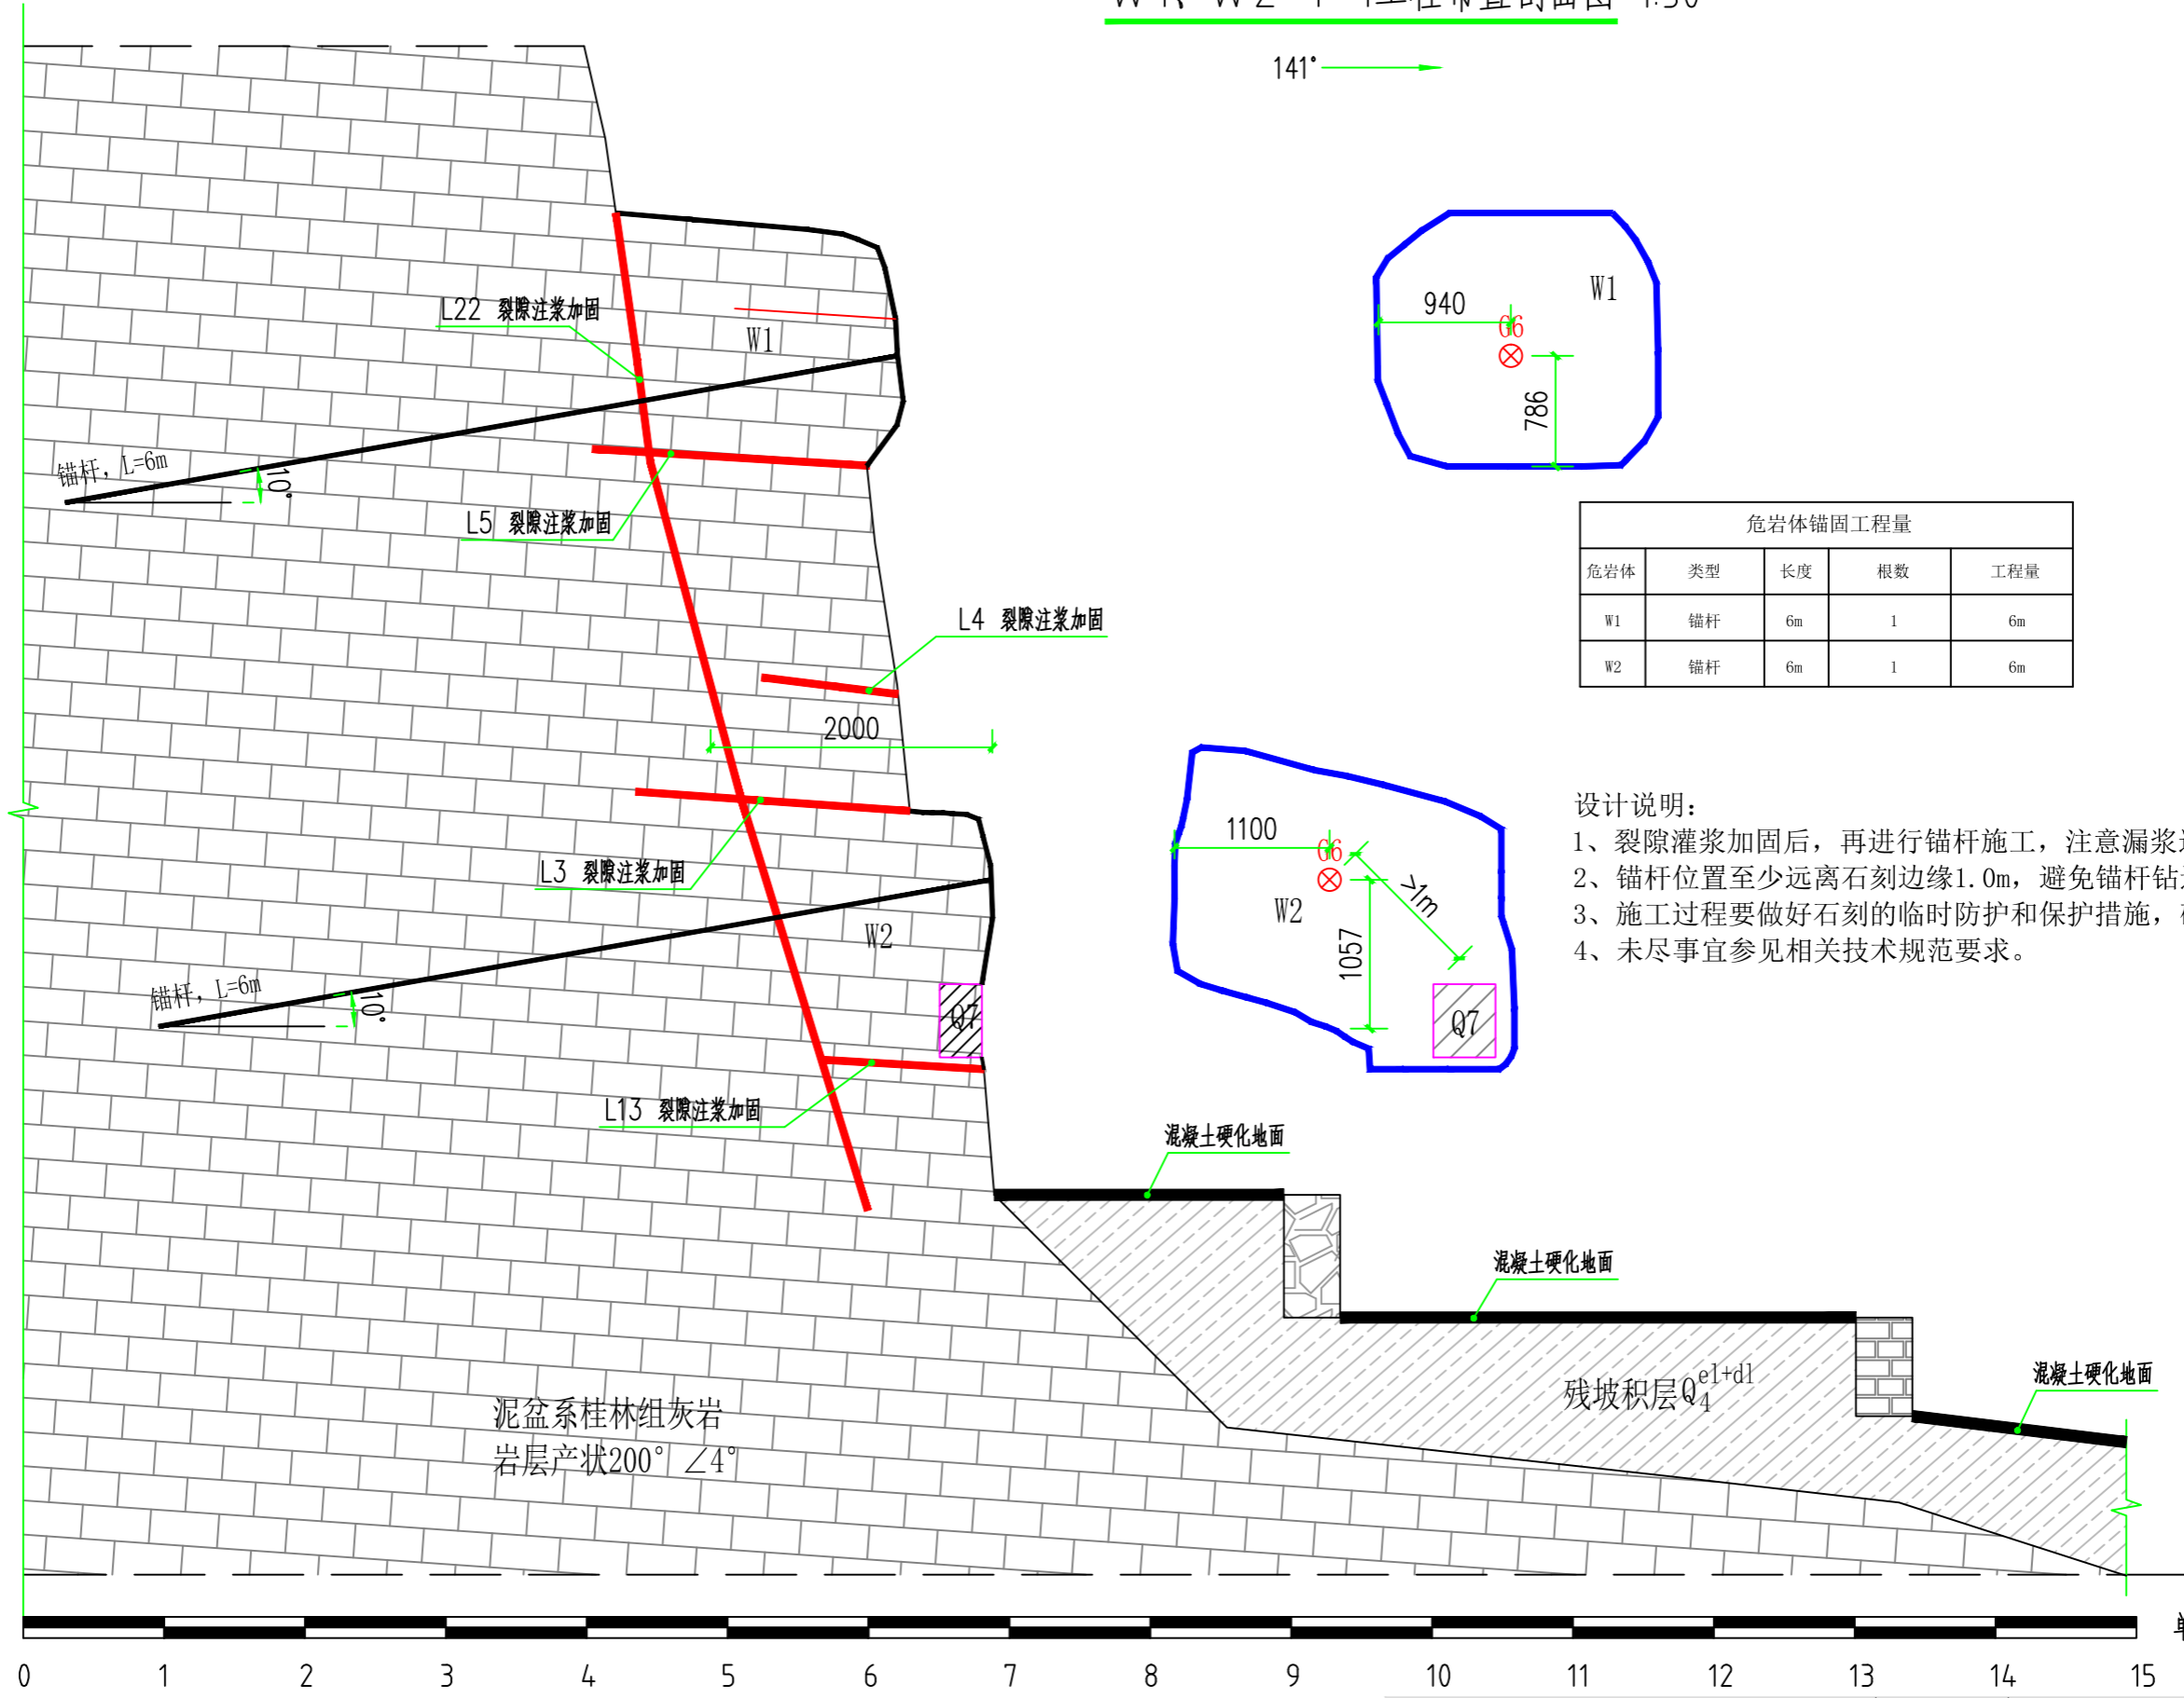
W1、W2 1-1工程布置剖面图 1:50

- 1、裂隙灌浆加固后, 再进行锚杆施工, 注意漏浆巡查。
- 2、锚杆位置至少远离石刻边缘1.0m, 避免锚杆钻进对石刻造成破坏。
- 3、施工过程中要做好石刻的临时防护和保护措施, 确保文物和施工安全。
- 4、未尽事宜参见相关技术规范要求。

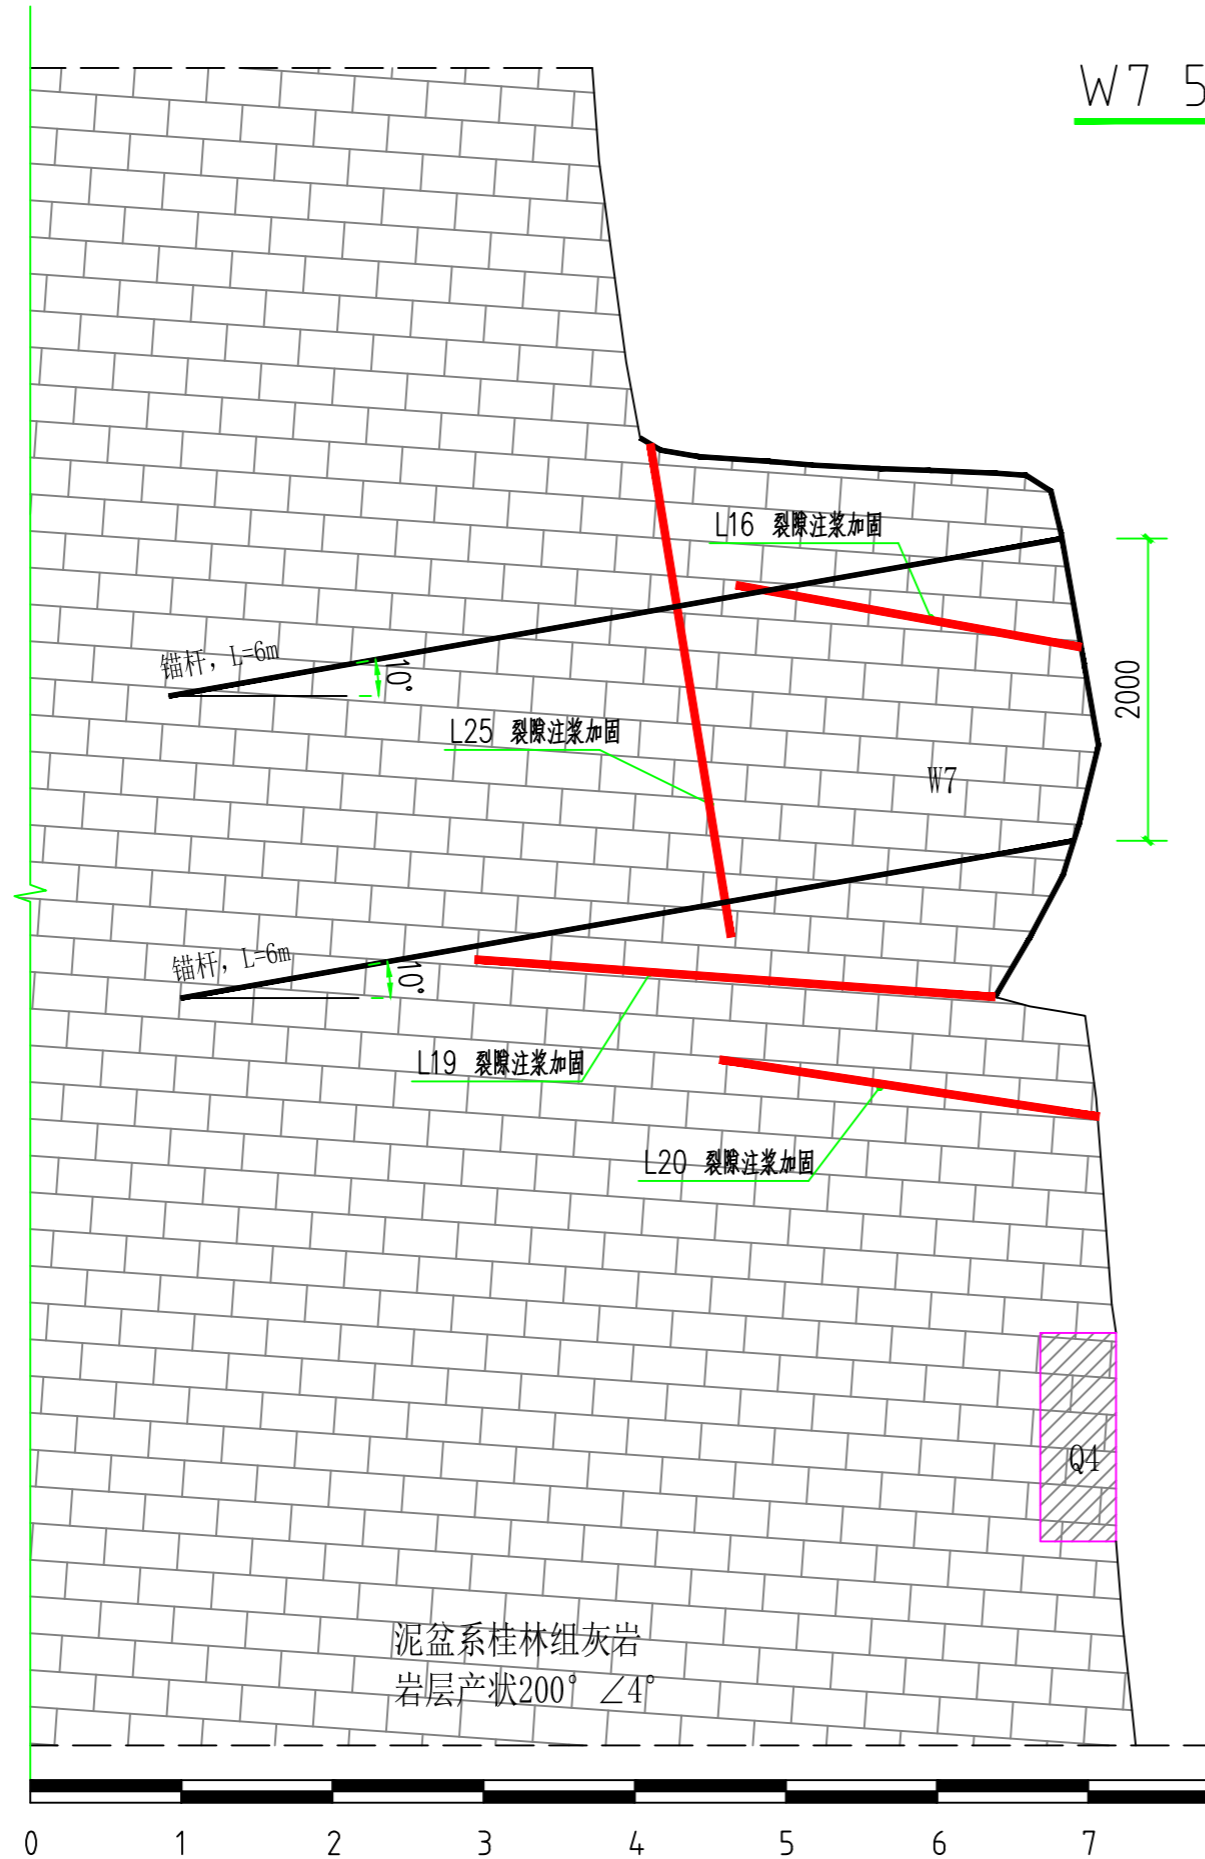
W7 5-5工程布置剖面图 1:50

危岩体锚固工程量				
危岩体	类型	长度	根数	工程量
W7	锚杆	6m	3	18m

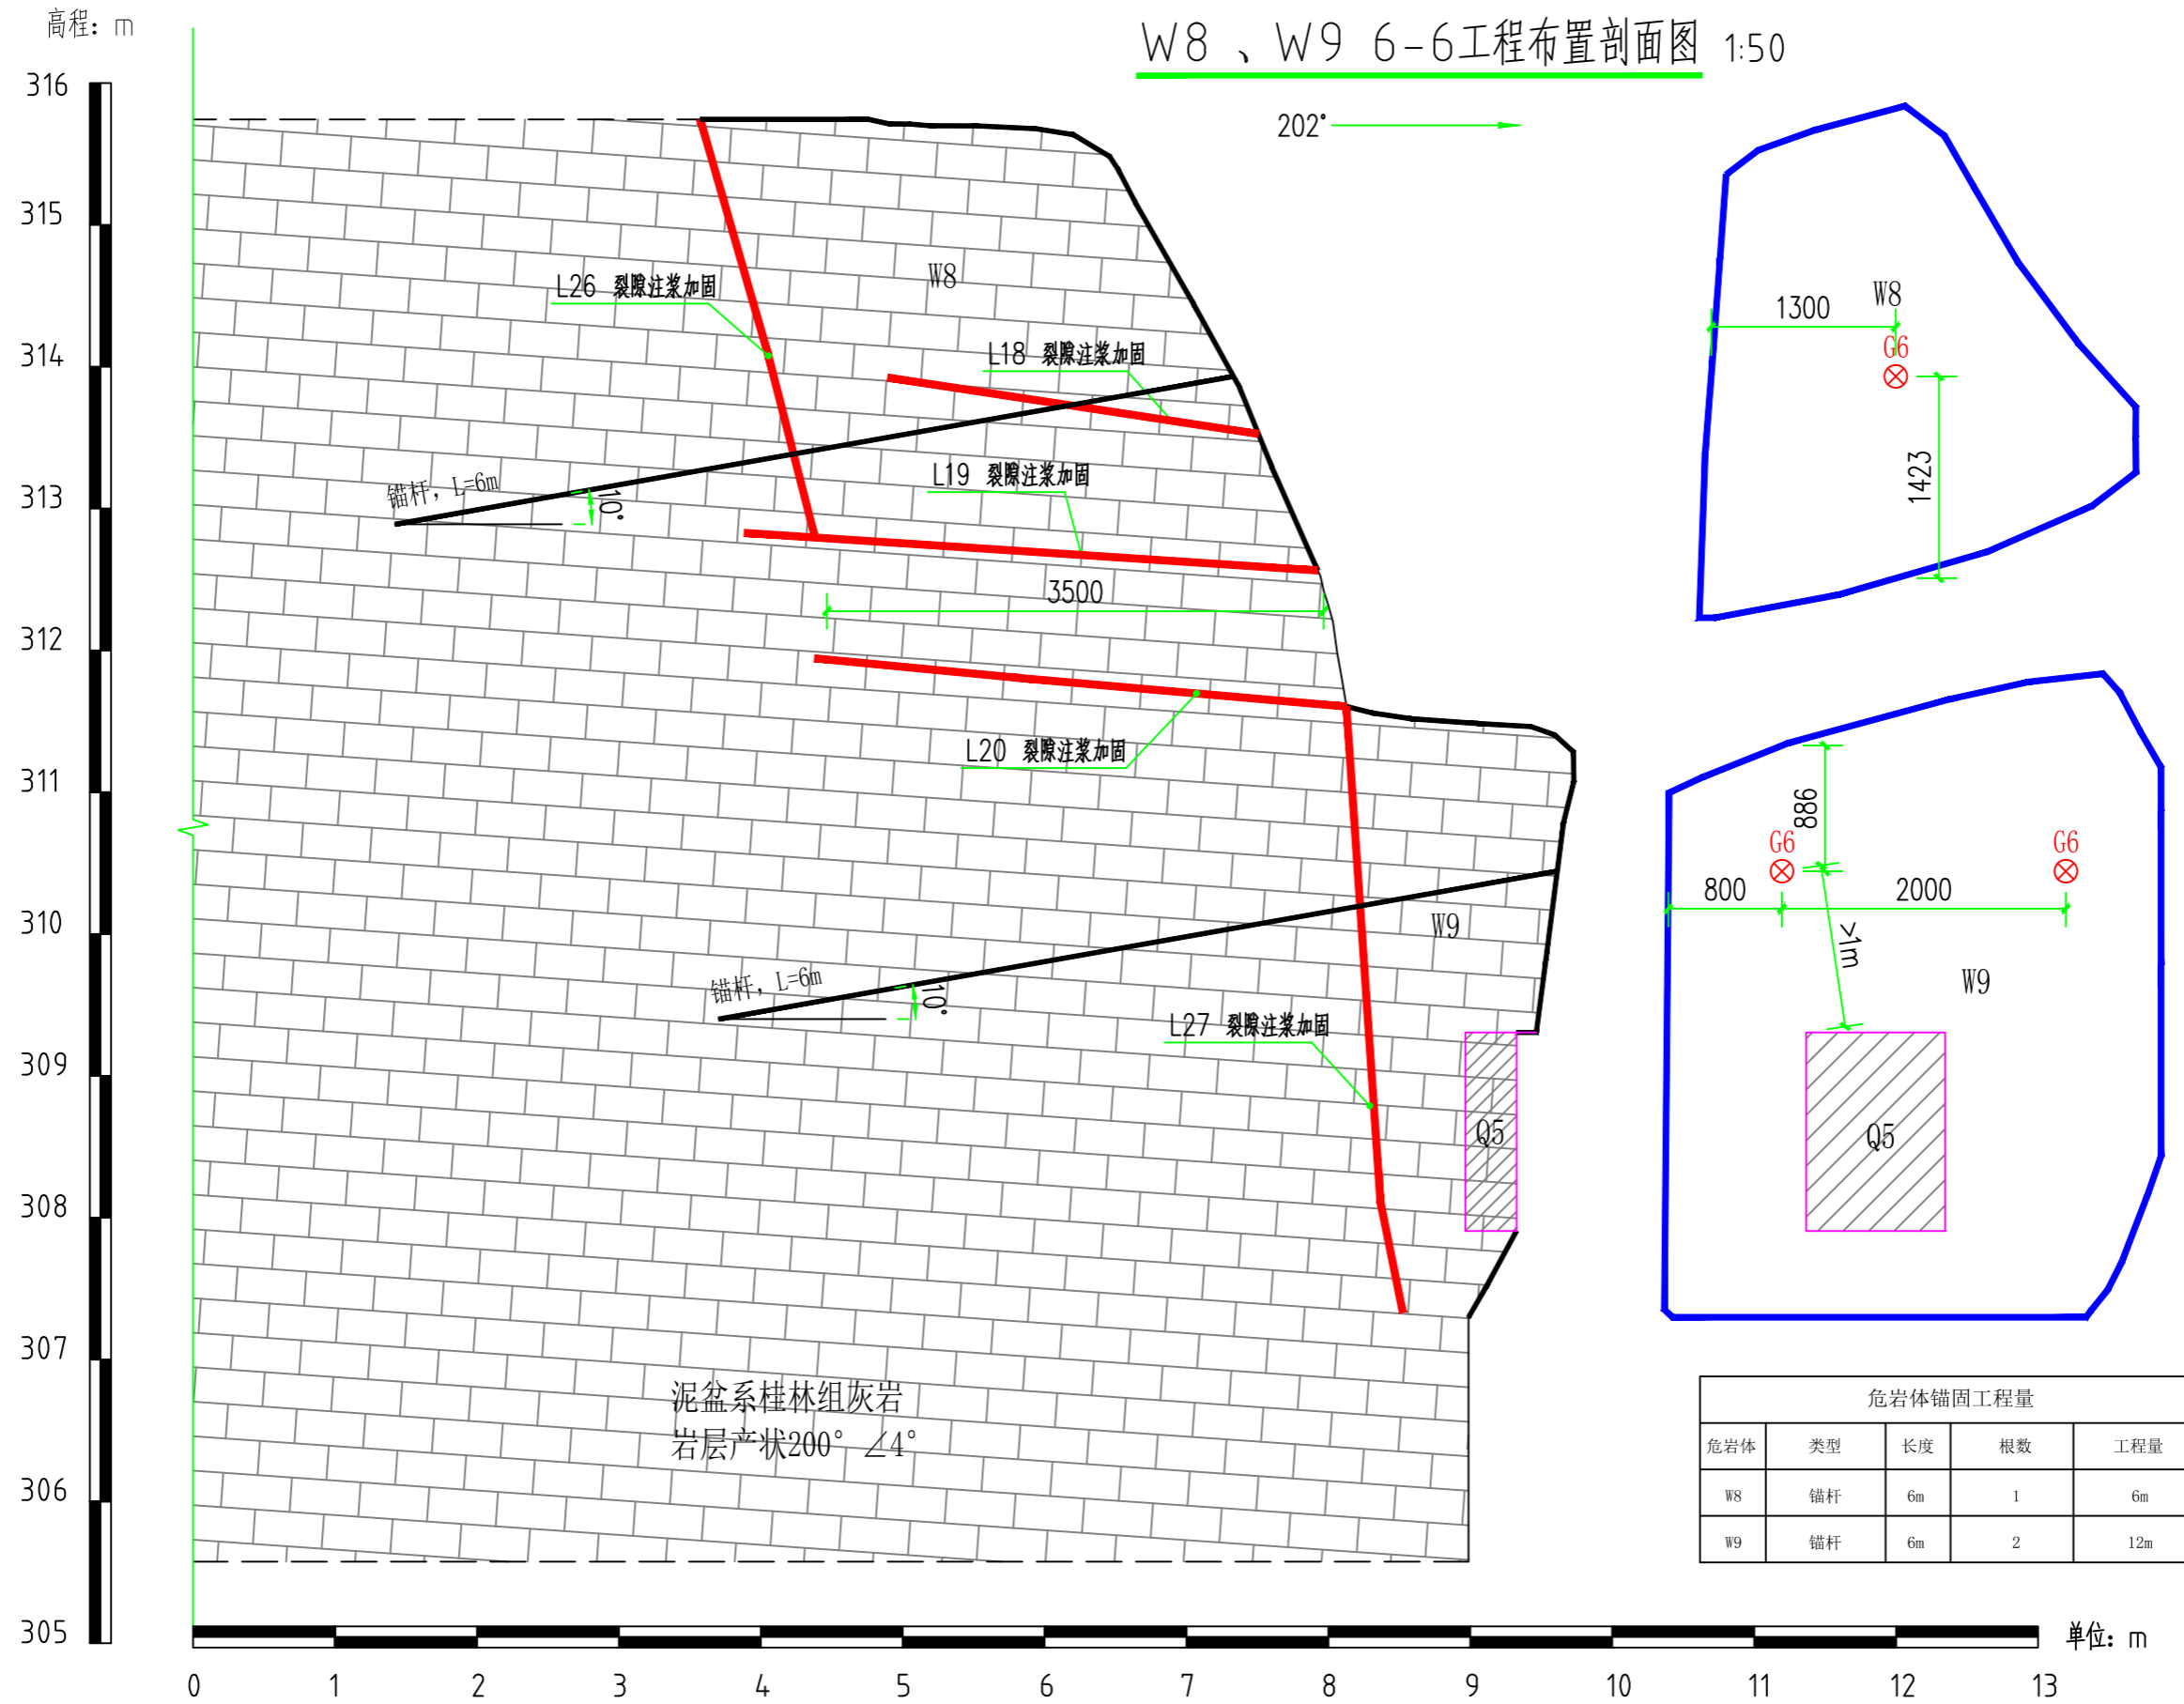
W8、W9 6-6工程布置剖面图 1:50

- 1、裂隙灌浆加固后,再进行锚杆施工,注意漏浆巡查。
- 2、锚杆位置至少远离石刻边缘1.0m,避免锚杆钻进对石刻造成破坏。
- 3、施工过程中要做好石刻的临时防护和保护措施,确保文物和施工安全。
- 4、未尽事宜参见相关技术规范要求。

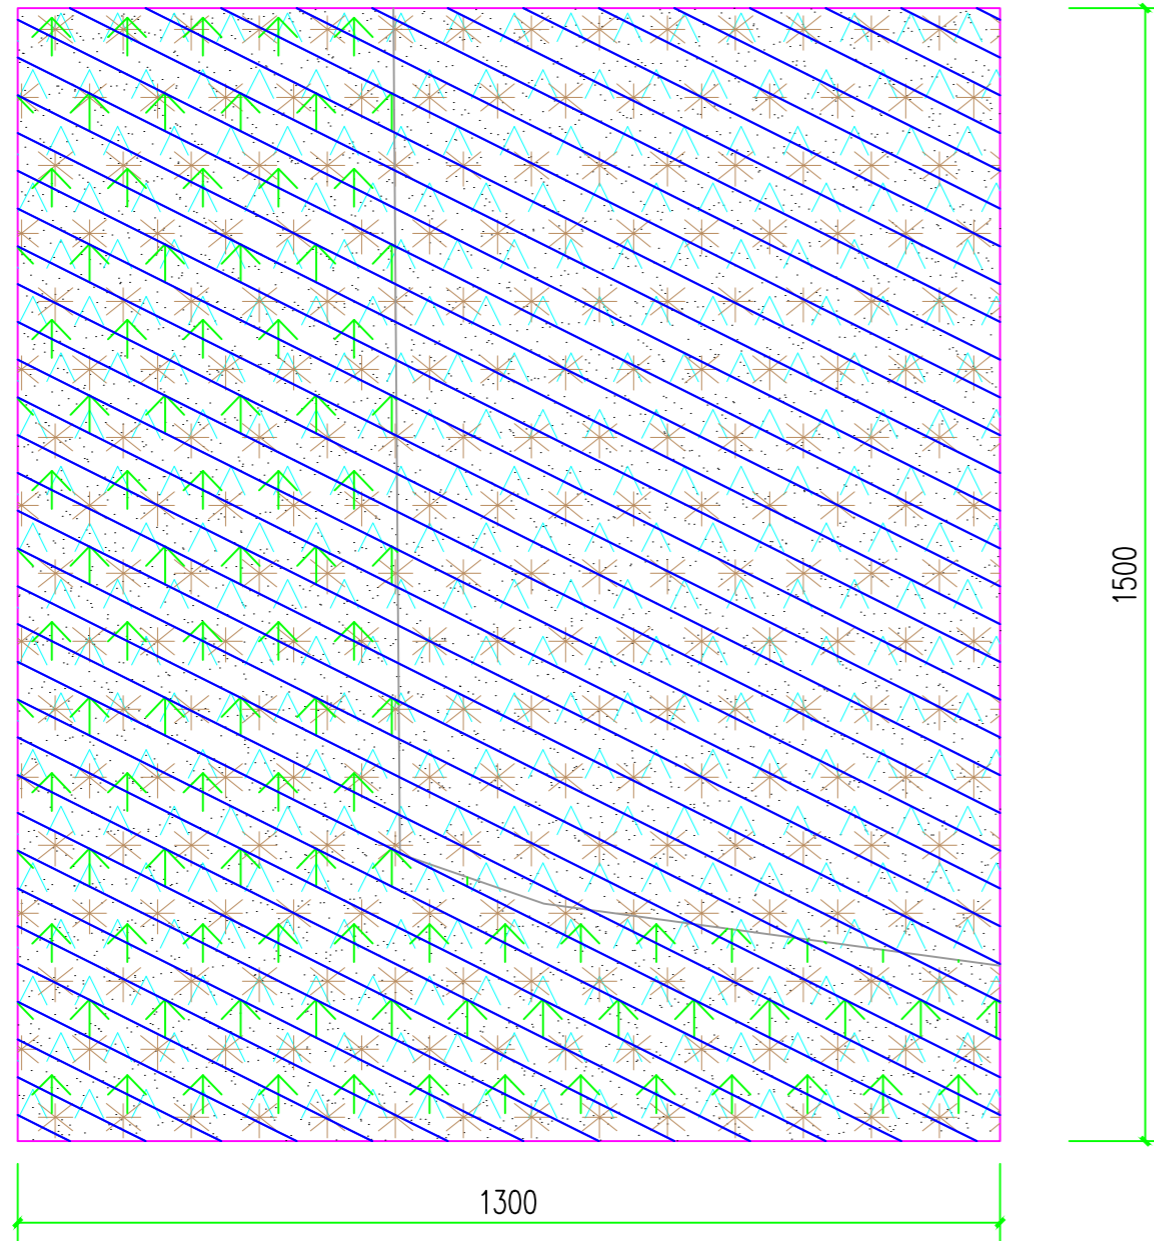
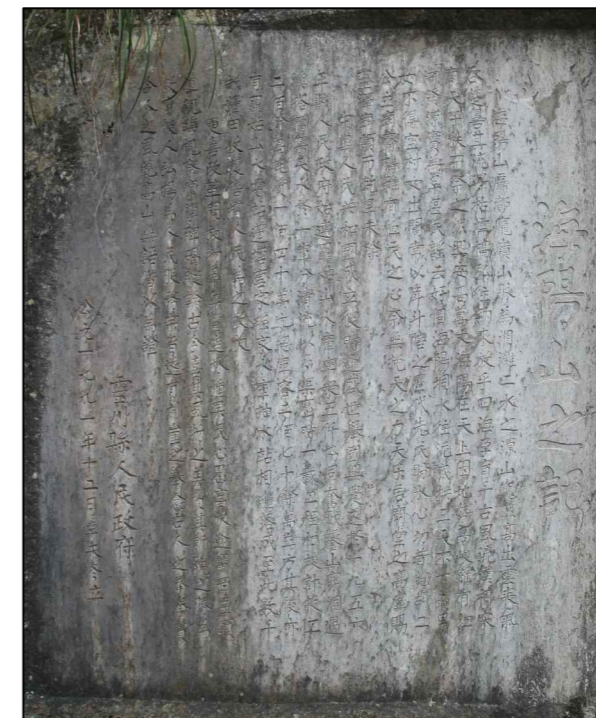
Q1石刻立面图 1:10

工程措施	工程量 (m2)
防水	1.95
脱盐	1.95
手工机械清理	1.95
微生物防治	0.98
裂隙 (m)	/
水蒸气清理	1.95
