广西壮族自治区文物保护单位

# 灵川县潮田乡留村秦家祠堂及戏台修缮工程 勘察设计方案

广西鼎之晟园林古建筑工程有限公司

2023 年 07 月

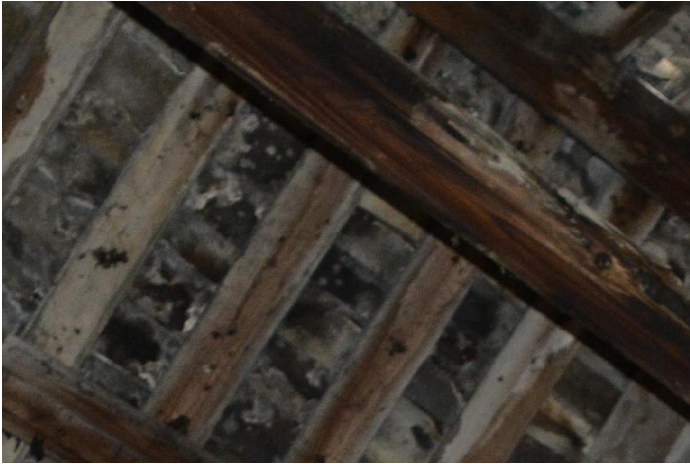
编号 49

拍摄日期		拍摄日期		拍摄日期	
2023-01		2023-01		2023-01	
拍摄位置		拍摄位置		拍摄位置	
戏台檩条		戏台檩条		戏台椽板	
外观现状	北梢间部分檩条糟朽严重	外观现状	戏台后檐挑檐檩及随檩端部糟朽严重	外观现状	屋面椽板部分雨水侵蚀糟朽，部分被拆除
编号 52

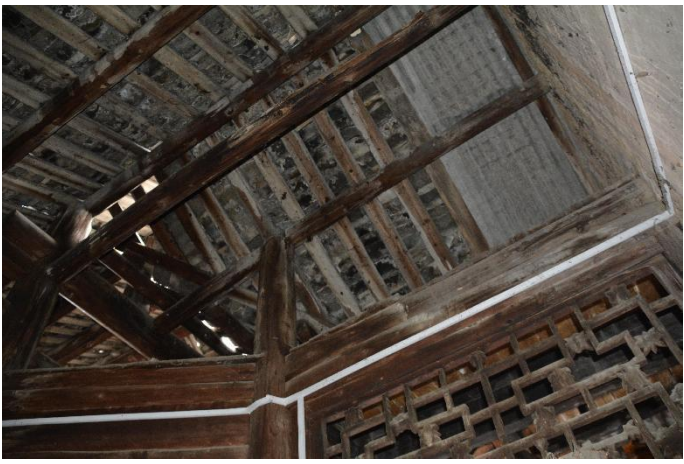
编号 51

建筑部位		法式特征（单位：mm）	存在残损问题	残损原因	现状残损评估	现状照片编号
		扇均为双开实榻板门，戏台门扇为镜面门。	m²。  （2）南山墙侧门双开实榻板门无存，后采用土坯砖封堵，面积约1.7 m²。  （3）戏台二层两侧次间镜面门门扇全部无存，面积约3.8 m²。	侵蚀。  （2）维修不当。		42
	窗	（1）戏台二层梢间前檐设花格窗，心屉样式为灯笼锦。  （2）前檐墙上部左右两侧设石作气窗。  （3）两侧山墙设花格窗，心屉样式为码三箭。	（1）南梢间前檐花格窗心屉局部糟朽严重，面积约0.35 m²。 （2）北梢间前檐花格窗心屉局部糟朽严重，面积约0.45 m²。 （3）两侧山墙花格窗扇全部糟朽严重，面积共1.2 m²。	年久失修	影响文物使用，改变文物的真实性和完整性。	43、44、45
	栏杆	戏台南北梢间前檐设栏板栏杆，栏杆为素面栏板。	北梢间前檐栏板局部缺失，共2处。	后期为搭设楼梯锯除	影响文物外观。	46、47
	檩条 随檩	（1）檩条：材质为杉木，明间脊檩为双檩，上檩Φ140mm，下檩Φ150mm，其它檩Φ120mm-Φ140mm。  （2）随檩枋：材质为杉木，截面规格为：100mm×70mm。	由于年久失修，雨水侵蚀和白蚁侵蚀，现檩条和随檩枋部分糟朽、霉变严重，檩条11根，随檩枋6根。	日常使用、年久失修和局部屋面漏雨侵蚀，导致材料性能改变，破坏其稳定性。	（1）檩条残损如不加以干预，病害持续发育，影响文物安全，存在较大安全隐患。  （2）根据《古建筑木结构维护与加固技术标准》GB/T50165-2020中“6.2 勘察项目鉴定评级”相关规定，上述区域建筑檩条安全性等级为d'级，即有重度残损点，将危及该项目的安全。	48、49、50
	椽板、连檐、檐口望板	(1) 椽板尺寸：100mm×25mm@190（间距），铆钉钉于檩上。  (2) 檐口连檐：檐口檐椽之上设连檐板，板截面为80mm×25mm。  (3) 戏台檐口设檐口望板，板厚15mm，望椽35mm×35mm×250mm（宽×高×长），间距为250mm。	(1) 椽板：椽板约10%被拆除无存，长约60.6m，其余椽子80%糟朽严重，糟朽深度10-15mm，约436.32m。  (2) 檐口连檐：所有檐口连檐板均糟朽霉烂严重，长共25.4m。  (3) 檐口望板：檐口望板90%无存，其余现存檐口望板均糟朽，面积共4.5 m²，望椽55%无存，约36根，现存望椽糟朽、断裂严重，约30根。	屋面漏雨，长期处于潮湿环境，导致材料性能改变。	（1）影响瓦面稳定，轻则加重漏雨，重则导致瓦面坍塌。 （2）影响文物的完整性。	51、52、53
