# 象山区2026年中小学暑期维修改造项目

二塘中心校红光校区教学楼（3层）天面补漏

施工图

中叙设计集团有限公司

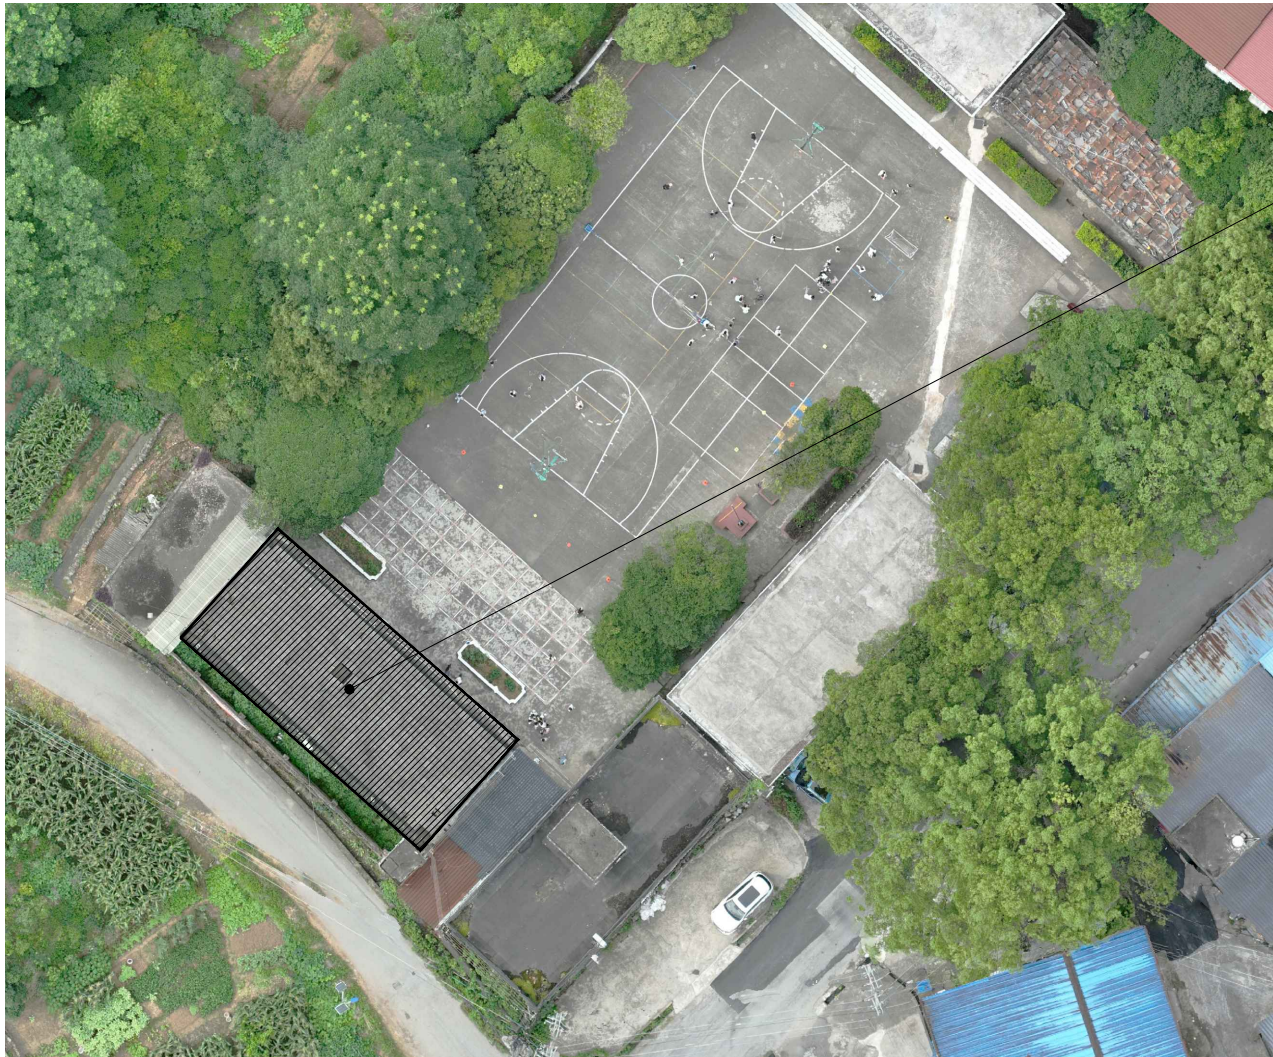
红光校区教学楼（3层）天面补漏平面图 1:500

屋面维修范围

- 1、本工程为：象山区2026年中小学暑期维修改造项目(二塘中心校红光校区教学楼（3层）天面补漏)工程。
- 2、二塘中心校红光校区三层的教学楼屋面维修，屋面205.6平方米。
- 3、原屋面因建成年限较长、年久失修，原有防水层老化、开裂、起鼓、脱落，屋面找平层酥松、分格缝开裂，女儿墙、泛水、阴阳角、管道根部、天沟等细部节点密封失效，导致屋面多处出现渗水、漏水、返潮现象，影响建筑正常使用及室内装修完好。为彻底解决屋面渗漏问题，本次对屋面整体进行防水翻新、细部修复及屋面系统整修设计。
- 4、本次设计范围包含：屋面整体防水翻新、基层修复处理、屋面节点防水加强、落水系统检修、屋面保护层恢复等全部渗漏治理内容。
