梧州市龙圩区粤东会馆修缮保护工程设计方案

(审定稿)

设计单位：广西文物保护研究设计中心

二〇二五年十月

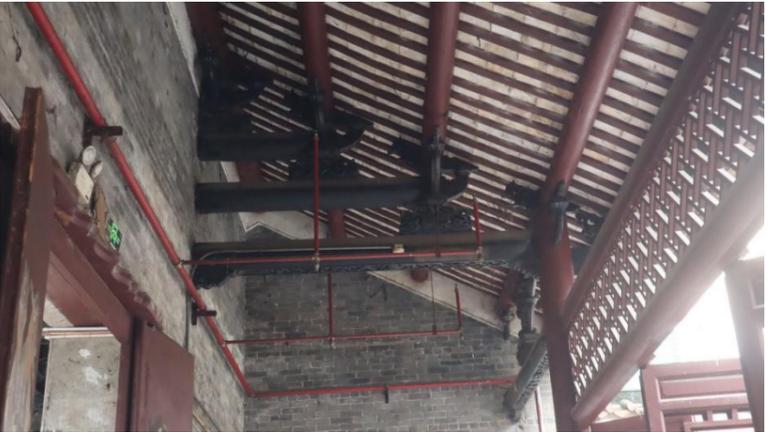
<p>10 门楼第一进深间梁架构件表面布满污垢，梁表面木雕被破坏</p>	<p>11 门楼第二进深间梁架构件表面布满污垢。屋顶檩条、椽子保存较好</p>	<p>12 门楼东南檐口；封檐板表面腐朽、布满污垢。木枋及其上部构件表面布满污垢。横封窗保存较好</p>

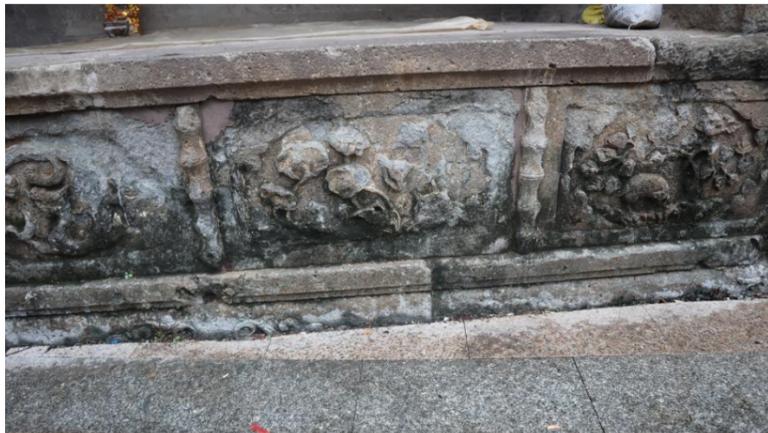
<p>16 门楼花岗岩台基表面风化，部分雕刻脱落，表面布满污垢、滋长青苔</p>	<p>17 门楼后檐红砂岩阶沿表面风化，局部缺损</p>	<p>18 门楼第二进深间青砖地面保存较好</p>

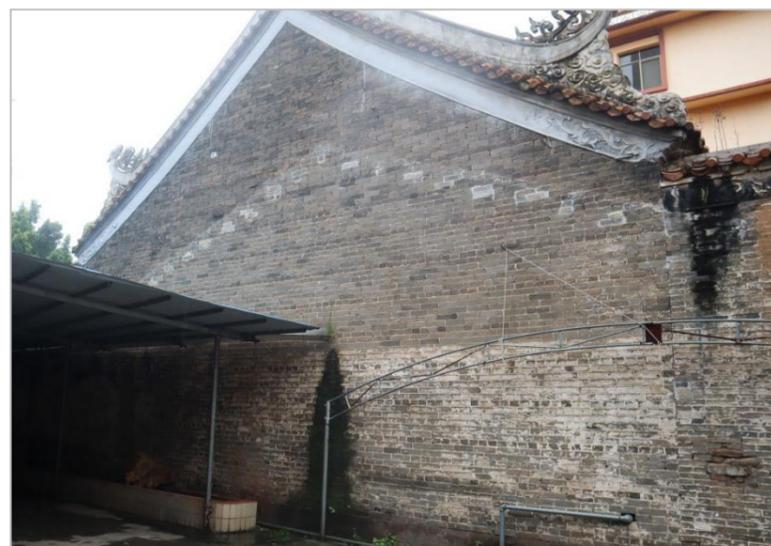
22 中座西南立面：青砖清水墙面后期涂抹石灰砂浆，墙面滋长青苔

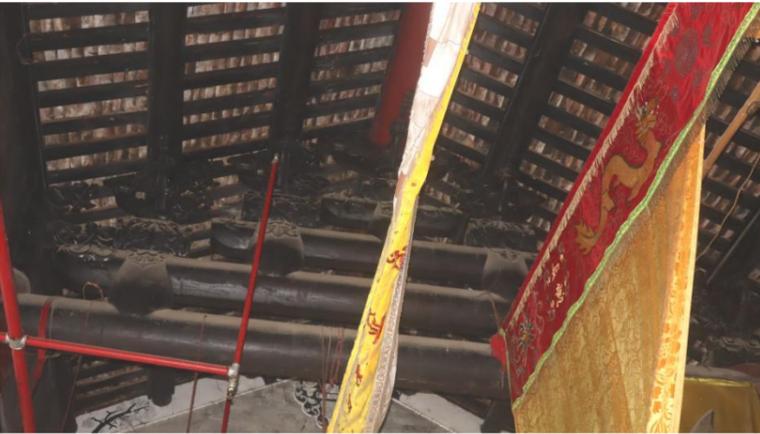
<p>28 中座过廊处梁架构件表面布满污垢，底部雀替缺失，在柱和梁上留下安装的卯口</p>	<p>29 中座室内梁架构件表面布满污垢</p>	<p>30 中座西南山墙外墙面红砂岩下碱严重风化、剥落。青砖清水墙后期涂抹石灰砂浆，抹灰层风化、脱落</p>

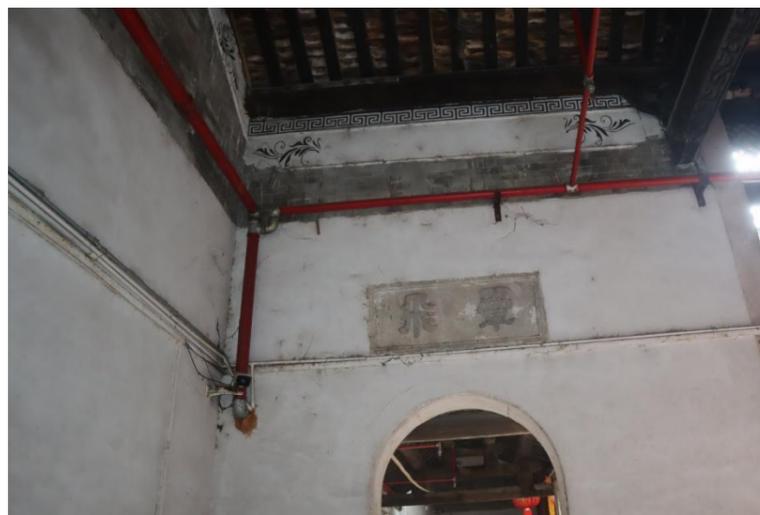
32 中座东南檐墙内墙面后期涂抹石灰砂浆，抹灰层保存较好

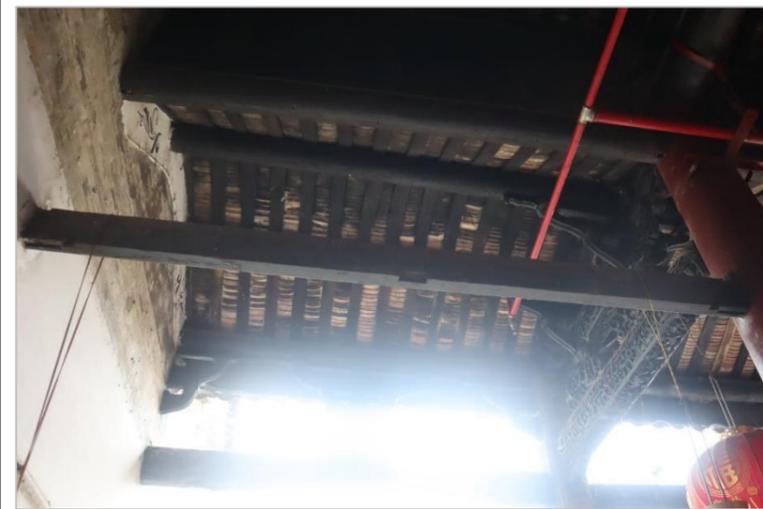
33 中座次间第一和第二进深间之间门缺失，只剩下过梁

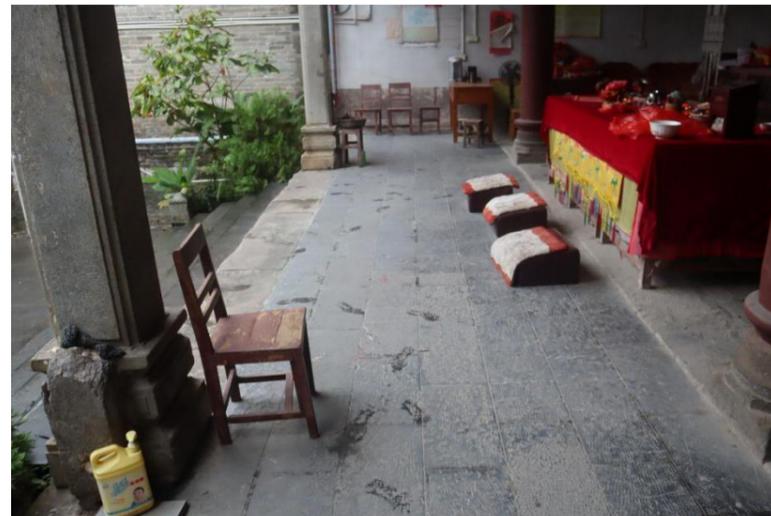
34 中座第一进深间青石板地面保存较好

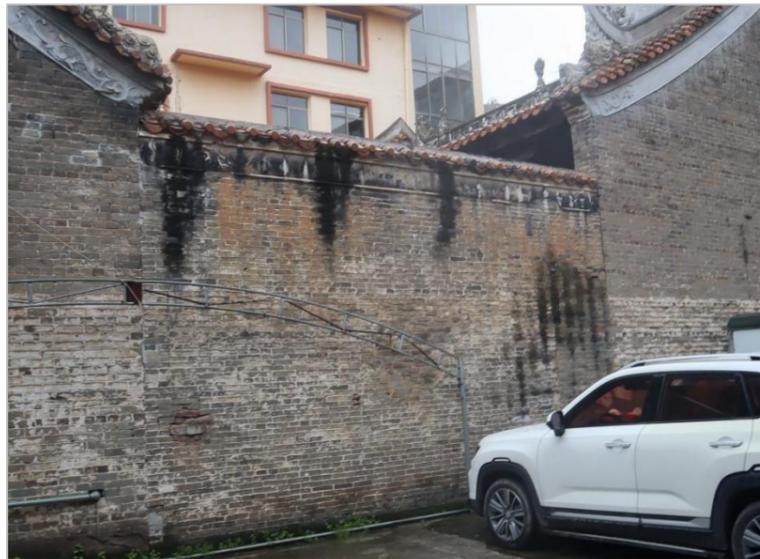
38 西廊西南立面：青砖清水墙面后期涂抹石灰砂浆，抹灰层风化、脱落

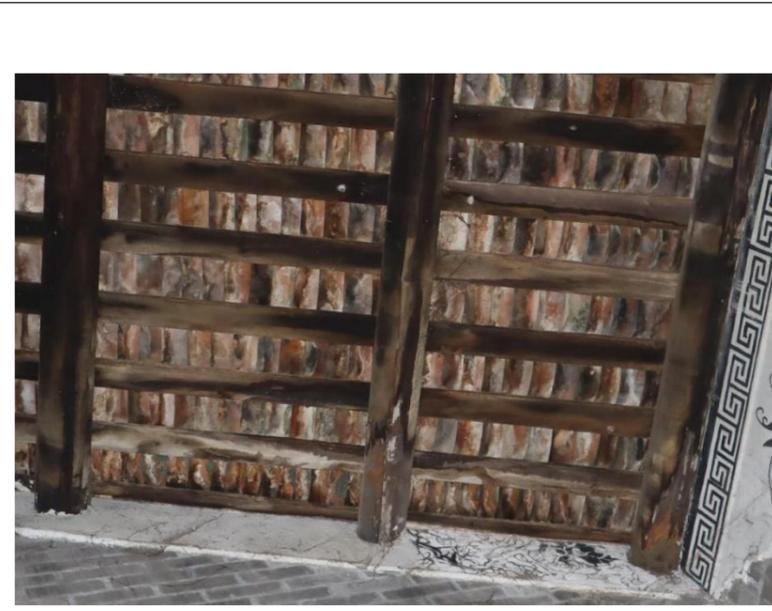
63 后座严重腐朽的檩条、椽子

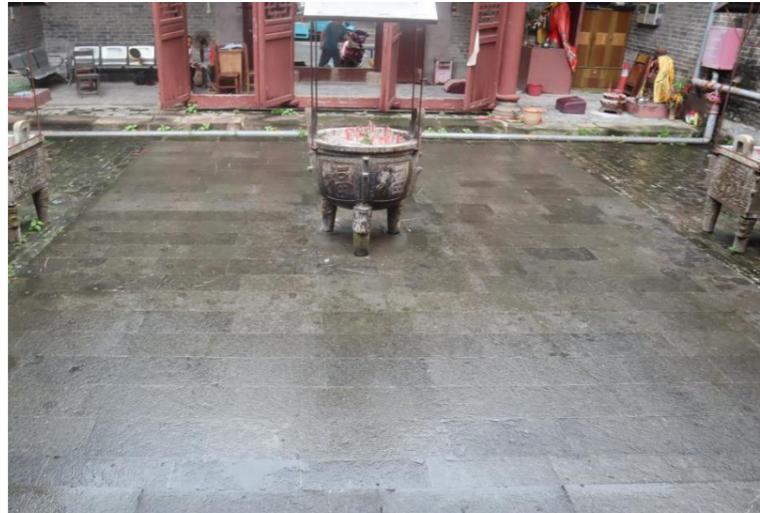
74 前院中部花岗岩石板地面保存较好

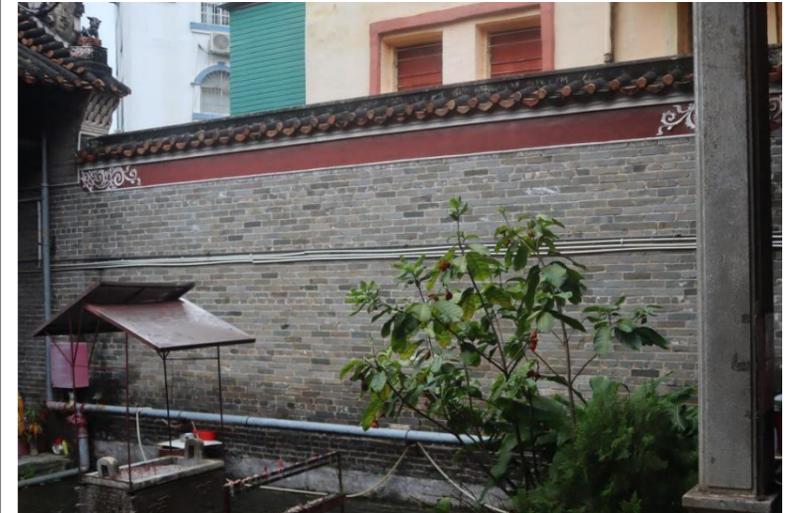
75 前院东北侧院墙保存较好
