| 广西灵川县长岗岭村古建筑群——58—68、70—73、80—93 号修缮工程二次勘察设计方案 | | | | | |

11、★80—84 号现状残损调查表

80—84 号现状残损调查表

92—93 号现状残损调查表

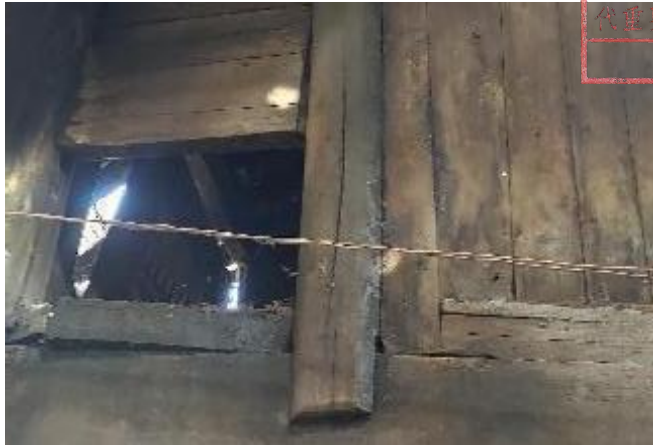
| 编号 43 | | 拍摄日期 | | 编号 45 | | |

| 外观现状 | 歪闪，竖向开裂 | | 外观现状 | 前檐挑穿下后加瓜柱糟朽；挑穿下沉端头糟朽 | | |

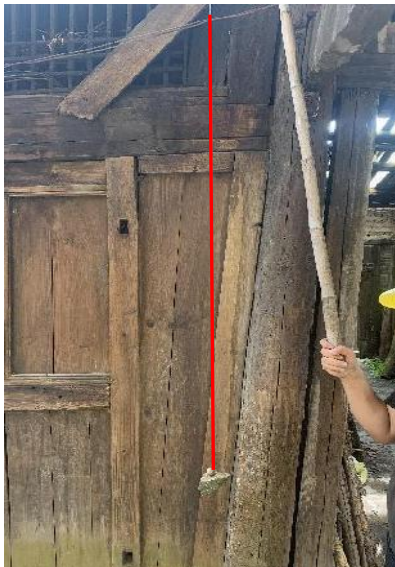
| 编号 46 | | 拍摄日期 | 编号 47 | | 编号 48 | |

| 外观现状 | 北楣梁架前檐柱向南歪闪 | | 外观现状 | 北楣梁架后檐柱东歪闪 | | |

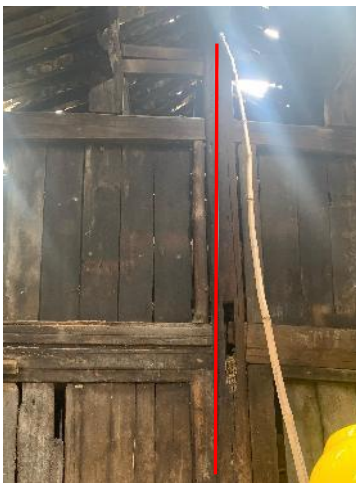
| 编号 49 | | 拍摄日期 | 编号 50 | | 编号 51 | |

| 外观现状 | 南楣梁架中柱向东歪闪 | | 外观现状 | 北楣梁架前檐柱向南歪闪 | | |

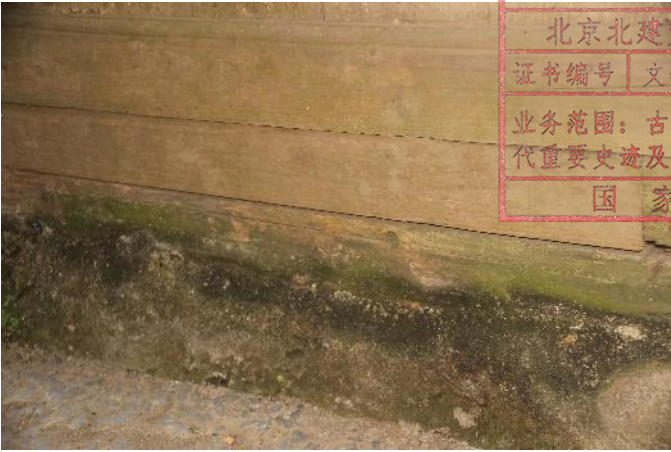
| 编号 52 | | 编号 53 | | 编号 54 | |

| 外观现状 | 前檐地梁后用水泥修补 | 外观现状 | 北槌梁架柱间装修下地梁糟朽 | 外观现状 | 前檐地梁地梁糟朽深 |

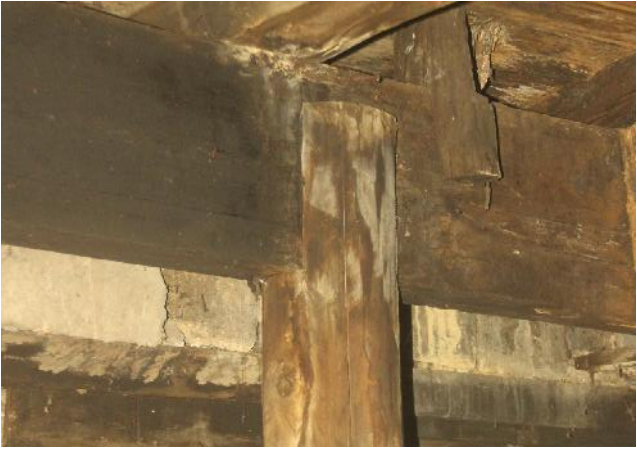
| 编号 55 | | 编号 56 | | 编号 57 | |

| 外观现状 | 南槌梁架中柱与后檐柱间木穿糟朽后加支顶柱 | 外观现状 | 南北两槌梁架后檐柱间木枋缺失 | 外观现状 | 前檐北侧撑拱缺失 |

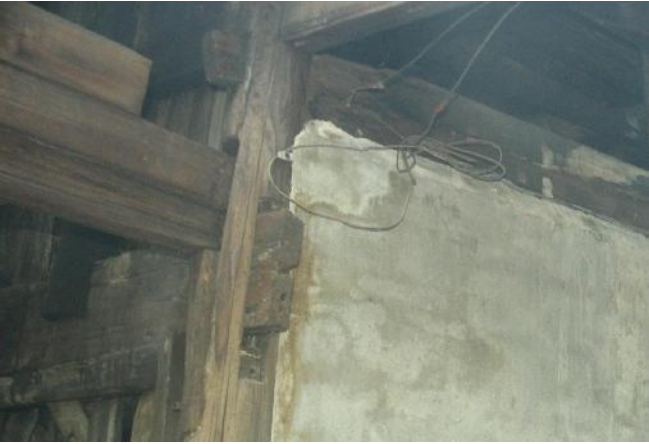
| 编号 58 | | 编号 59 | | 编号 60 | |

| 外观现状 | 前檐北侧撑拱缺失 | 外观现状 | 前檐北侧撑拱松动脱榫 | 外观现状 | 北槌梁架东 1 瓜柱与后檐柱间木穿缺失 |

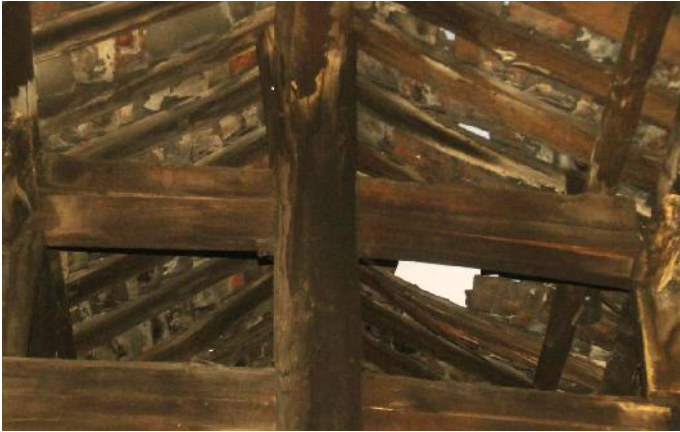
| 编号 61 | | 编号 62 | | 编号 63 | |

| 外观现状 | 北槁梁架东 4 瓜柱上穿劈裂；西 2 根瓜柱上穿脱榫、劈裂 | | | 外观现状 | 北槁前檐柱与后檐柱间横穿横穿断裂瓜柱下沉 |

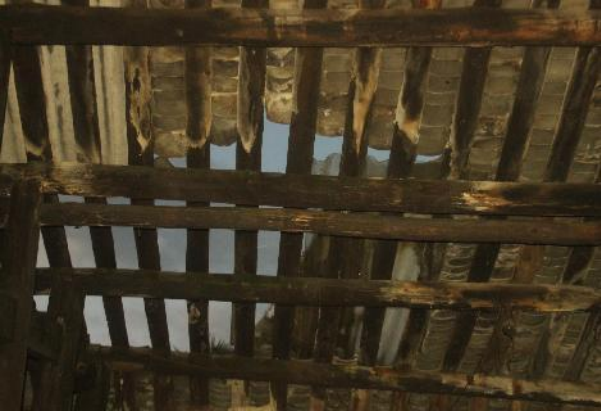
| 外观现状 | 西起第 4 檩端头槽朽 | 外观现状 | 东起第 7 檩檩身槽朽 | 外观现状 | 东起 2、3 根檩檩身槽朽；东起第 4 檩端头槽朽 |

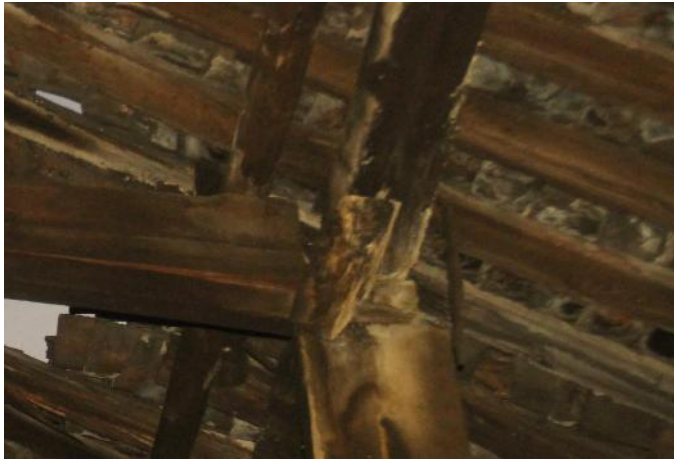
| 编号 67 | | 编号 68 | | 编号 69 | |

| 外观现状 | 东起第 8 檩檩端头槽朽 | 外观现状 | 前檐檩断裂 1 根 | 外观现状 | 前檐檩断裂；原木装修缺失，后做装修现破损严重 |

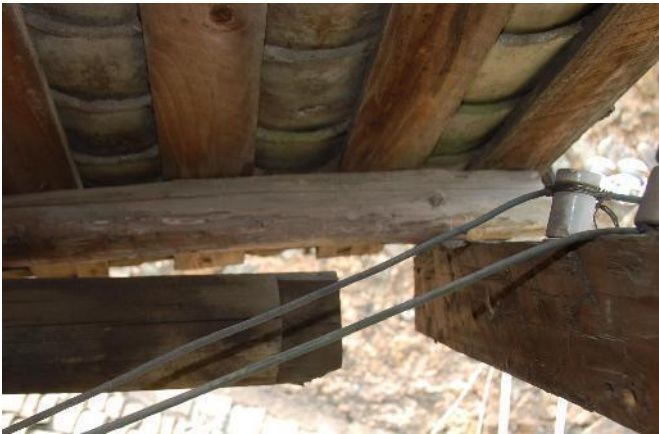
| 编号 70 | | 编号 71 | | 编号 72 | |

| 外观现状 | 前檐檩后加随檩且脱落 | 外观现状 南起第 3 根檩端头糟朽 | | 外观现状 | 南起第 8 根檩檩身糟朽 |

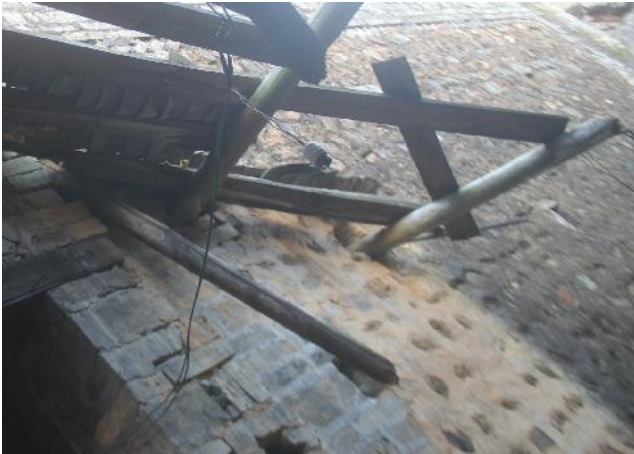
| 编号 73 | | 编号 74 | | 编号 75 | |

| 外观现状 | 北起第 1、2 根檩断裂 | 外观现状 | 北起第 6 根檩端头糟朽 | 外观现状 | 北起第 7 根檩檩身糟朽 |

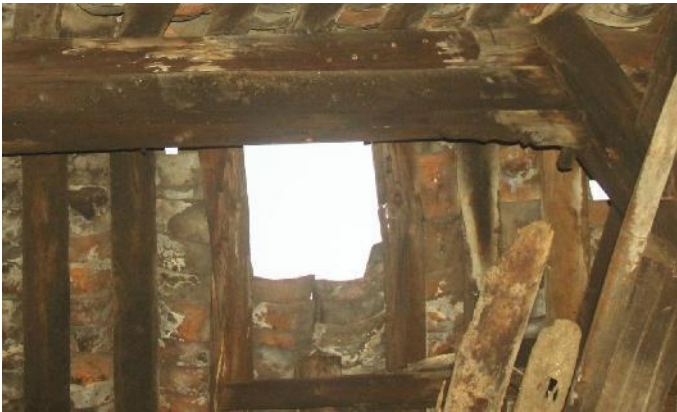
| 编号 76 | | 编号 77 | | 编号 78 | |

| 外观现状 | 屋面椽板变形糟朽 | 外观现状 | 封檐板缺失；椽板变形糟朽；檐口垫块、滴子全部缺失 | 外观现状 | 封檐板缺失；椽板变形糟朽；屋面瓦酥松、碎裂，瓦件缺失后铺石棉瓦 |

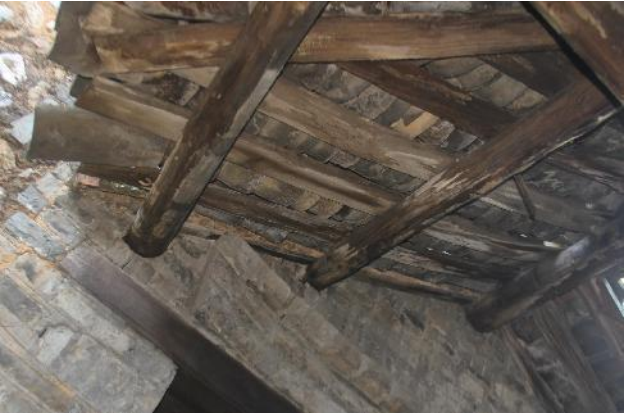
| 编号 79 | | 编号 80 | | 编号 81 | |

| 外观现状 | 封檐板缺失；椽板变形糟朽 | 外观现状 | 封檐板缺失 | 外观现状 | 变形糟朽 |

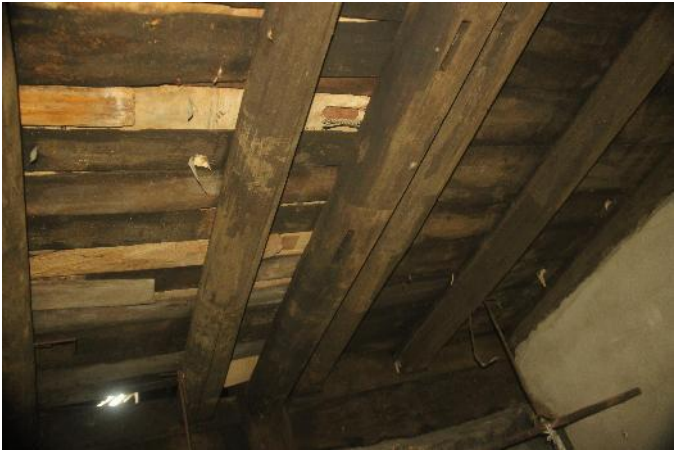
| 编号 82 | | 编号 83 | | 编号 84 | |

| 外观现状 | 西起第 2 根楼枕断裂 | 外观现状 | 西起第 3 根楼枕断裂 | 外观现状 | 西起第 8、9 根楼枕断裂 |

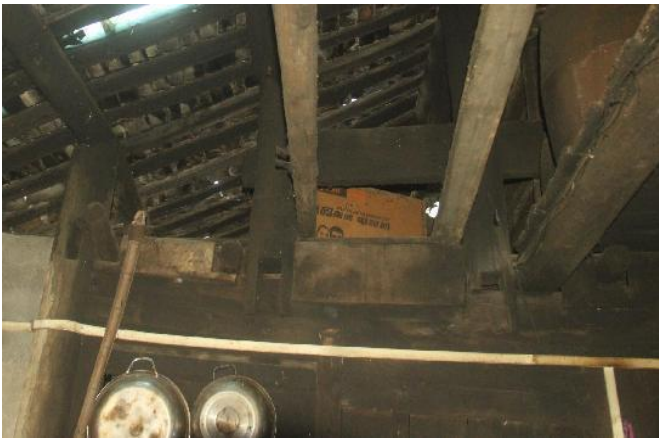
| 编号 88 | | 编号 89 | | 编号 90 | |

| 外观现状 | 东起第 1、2、3 根枕木缺失 | 外观现状 | 楼枕缺失后被锯断 | 外观现状 | 东起第 1、3 根枕木缺失 |

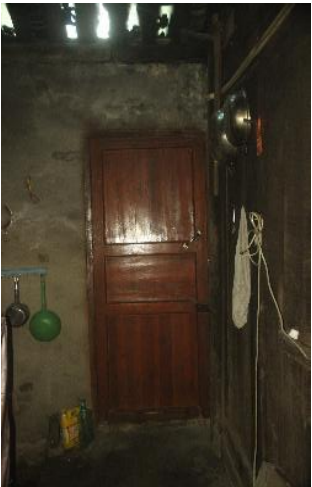
| 编号 91 | | 编号 92 | | 编号 93 | |

| 外观现状 | 后开门洞,后做木门 1 扇 | 外观现状 | 石门槛断裂 | 外观现状 | 门扇缺失，门框位移脱落糟朽；过梁糟朽 |

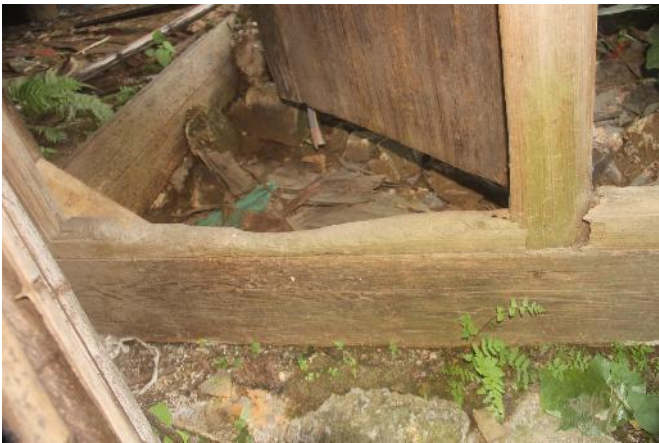
| 编号 94 | | 编号 95 | | 编号 96 | |

| 外观现状 | 前檐门槛磨损严重 | 外观现状 | 前檐门残破，穿带缺失 1 根 | 外观现状 | 前檐板门松动、变形 |

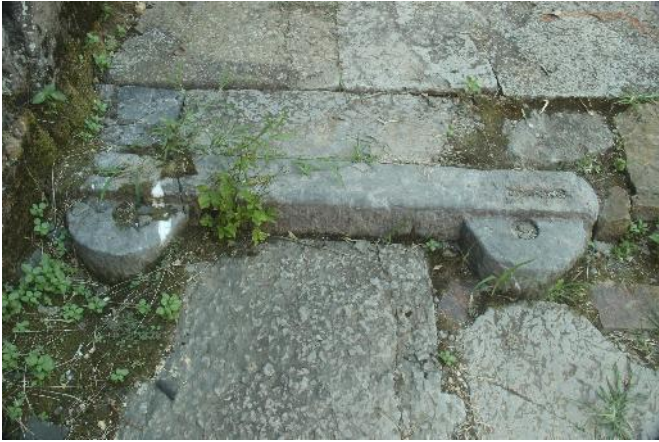
| 编号 97 | | 编号 98 | | 编号 99 | |

| 外观现状 | 门扇、门框缺失不存，残存石门槛 | 外观现状 | 花窗棂条缺失 1 根 | 外观现状 | 后檐棂条窗残破 |

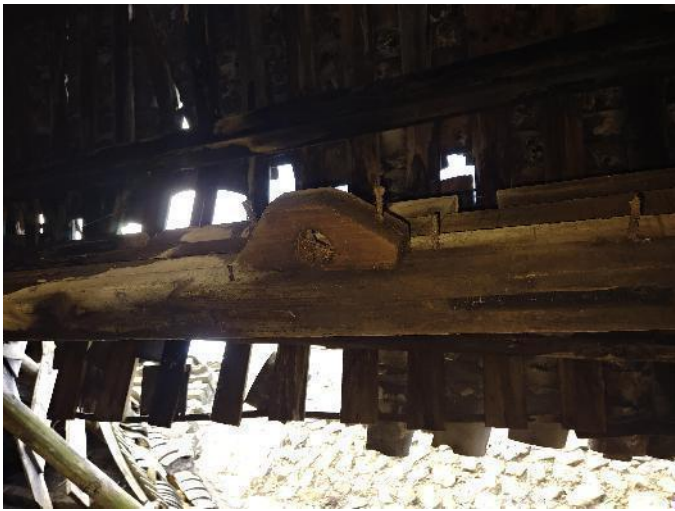
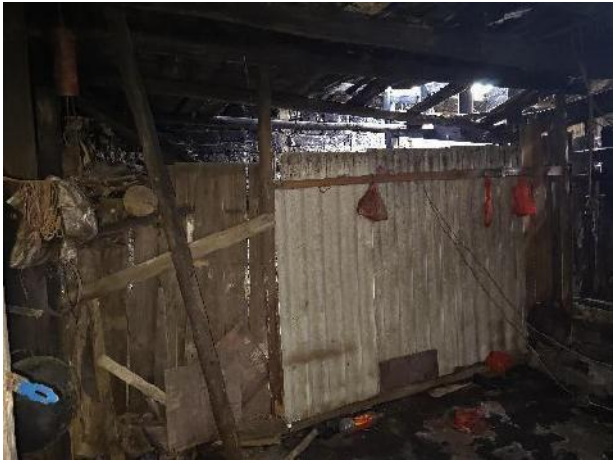
| 编号 103 | | 编号 104 | | 编号 105 | |

| 外观现状 | 一层原木装修缺失；二层木装修全部缺失 | 外观现状 | 木装修缺失残存单楹 | 外观现状 | 后做木隔断现破损严重 |

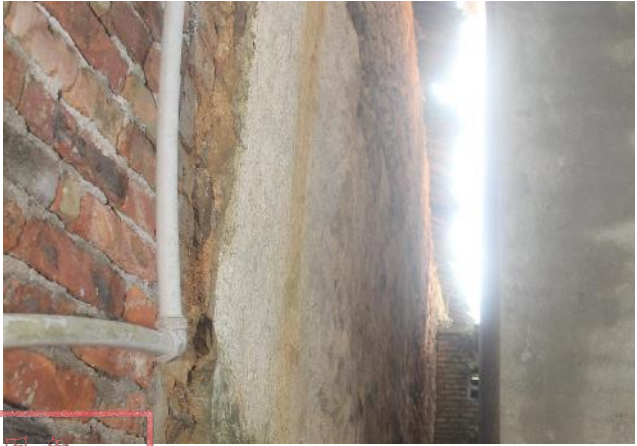
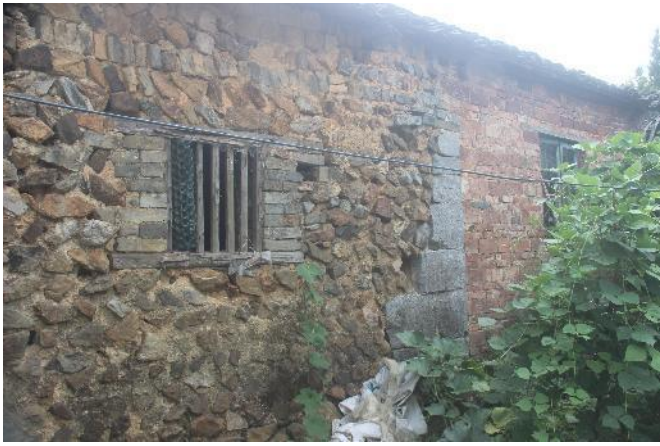
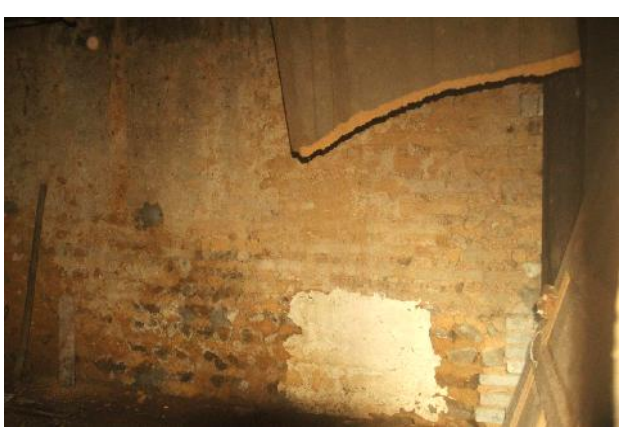
| 编号 106 | | 编号 107 | | 编号 108 | |

| 外观现状 | 原毛石墙体外抹灰脱落，后补抹水泥 | 外观现状 | 毛石墙体外抹灰脱落墙石松散 | 外观现状 | 室内抹灰空鼓脱落 |

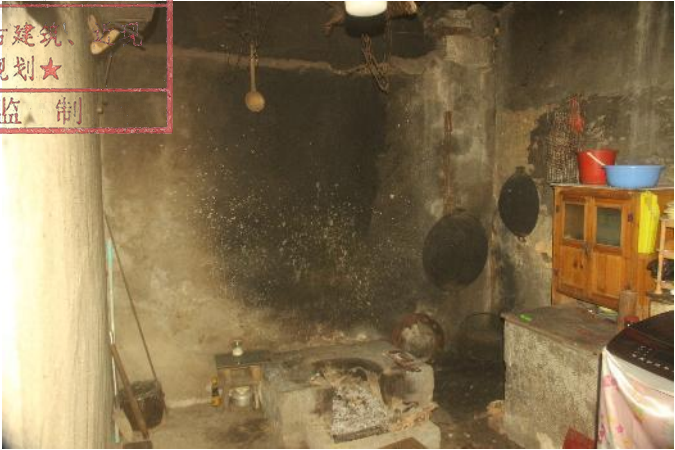
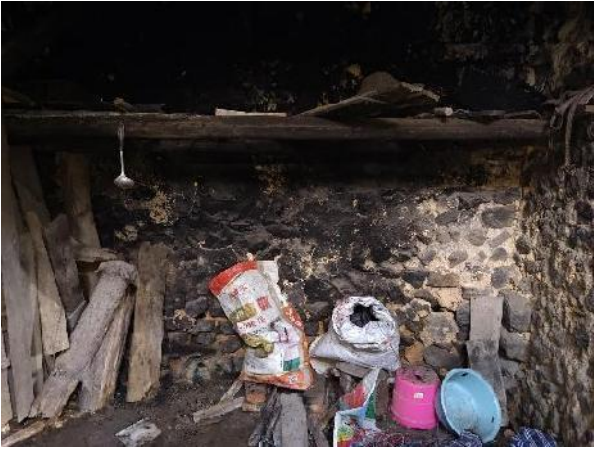
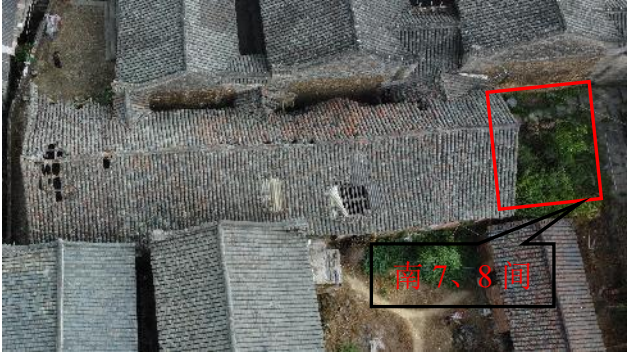
| 编号 109 | | 编号 110 | | 编号 111 | |

| 外观现状 | 墙面后抹水泥 | 外观现状 | 室内墙面抹灰污损、脱落 | 外观现状 | 前后屋面瓦酥松、碎裂；南 7、8 间缺失不存 |

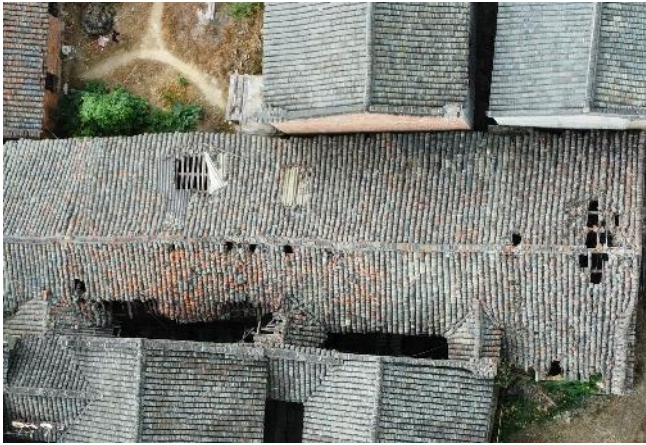
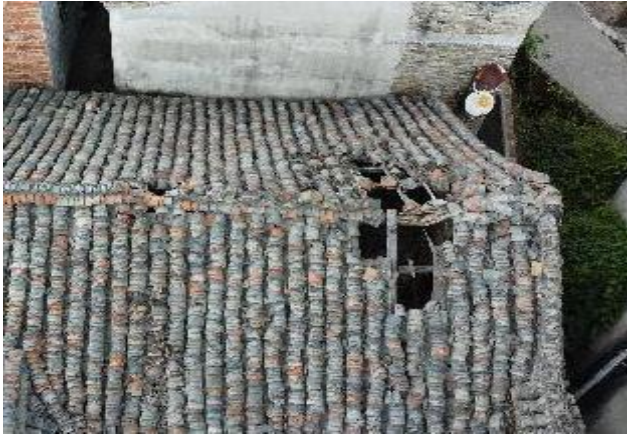
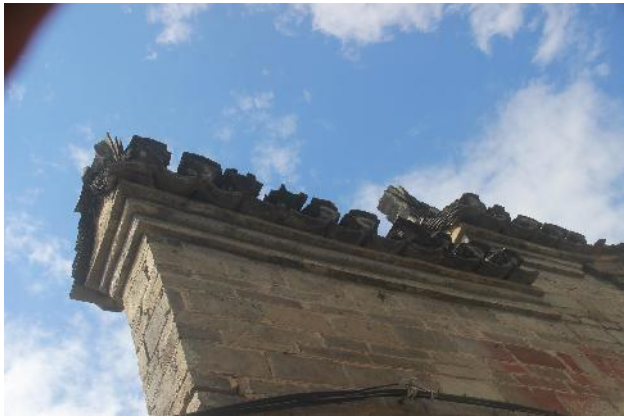
| 编号 112 | | 编号 113 | | 编号 114 | |

| 外观现状 | 前后屋面瓦酥松、碎裂 | 外观现状 | 正脊、垂脊酥松碎裂，局部缺失 | 外观现状 | 檐口垫块碎裂 |

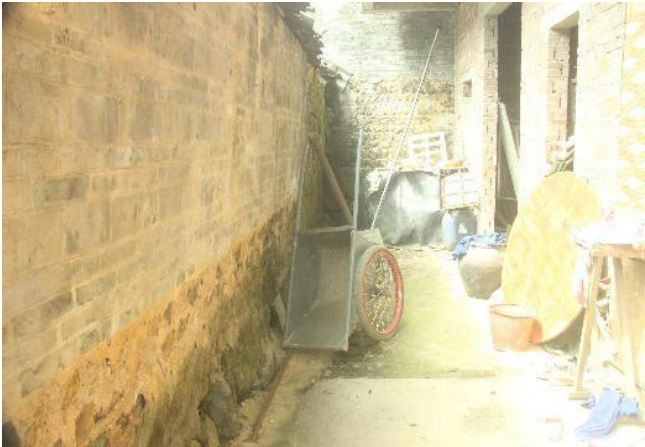
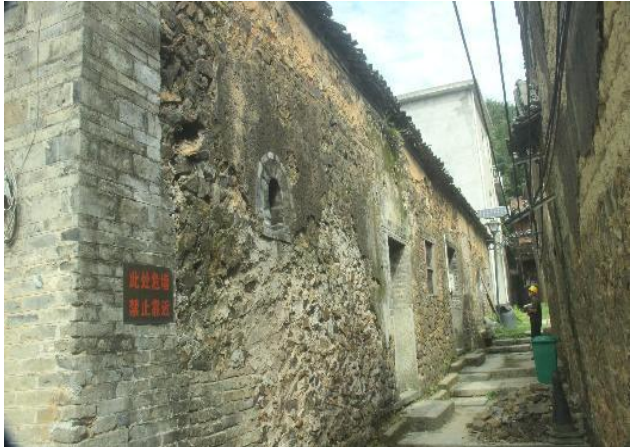
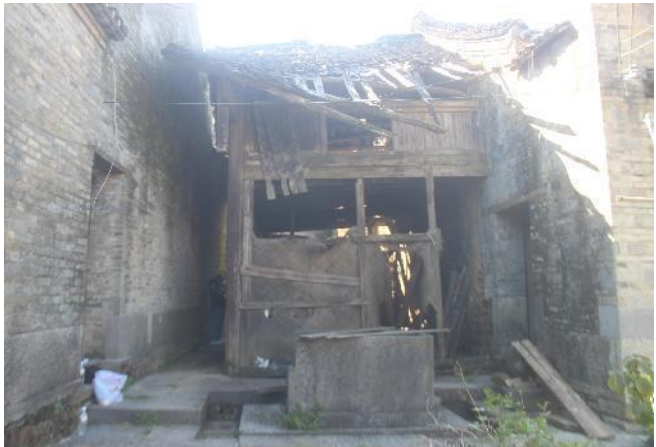
| <div>1、台基地面：三合土地面受潮生长青苔，凹凸不平，破损严重，局部地面三合土缺失，后做水泥地面；天井石板碎裂、缺失；阶条石松动、位移、破损、断裂，局部后用水泥修补；石板地面破损、碎裂，局部下沉。（详见80-84号现状勘察照片：编号10-18）</div> <div>2、墙体墙帽：墙体破损、开裂，局部后开孔洞；墙砖酥碱，缝灰松动、脱落（详见80-84号现状勘察照片：编号19-24）</div> <div>3、大木构架：1）柱根糟朽；木柱开裂（详见80-84号现状勘察照片：编号25-29）；2）挑穿劈裂、糟朽（详见80-84号现状勘察照片：编号30、31）；3）地梁糟朽（详见现状勘察照片：编号32-37）；4）楼枕、楼板糟朽，部分缺失（详见现状勘察照片：编号38-49）；5）檩条糟朽；（详见现状勘察照片：编号50、51、52）6）椽板糟朽、变形（详见80-84号现状勘察照片：编号53-59）；7）封檐板局部糟朽、缺失（详见80-84号现状勘察照片：编号60-67）；</div> <div>4、装饰装修：<div>1）隔扇门局部糟朽严重；墙门糟朽严重，局部轻微破损；各间木门槛均磨损、糟朽严重；（详见80-84号现状勘察照片：编号68-85）</div><div>2）局部木窗糟朽严重、缺失，后做木窗或铁窗与原形制不符；窗过梁虫蛀；（详见80-84号现状勘察照片：编号86-92）</div><div>3）局部木装修松动、变形、糟朽严重、缺失，局部后做槛墙及木装修，且木装修糟朽严重用木板封挡；（详见80-84号现状勘察照片：编号93-105）</div><div>4）吊顶板全部糟朽；（详见80-84号现状勘察照片：编号106、107）；5）墙面抹灰粉化、开裂，局部脱落；（详见80-84号现状勘察照片：编号108-116）</div></div> <div>5、屋顶瓦面：屋面瓦酥松、碎裂；墙帽瓦酥松、碎裂；檐口垫块和滴水缺失。（详见80-84号现状勘察照片：编号117-123、124、125、126-129、130-132）</div> <div>6、其它：墙体及梁架上拉结大量电线，存在安全隐患；原有过廊缺失。</div> | | | |

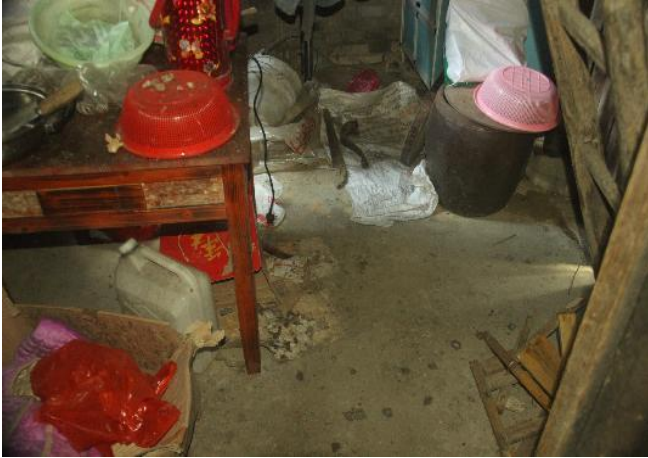
| 外观现状 | 原地面三合土缺失，后做水泥地面 | 外观现状 | 明间地面三合土缺失 | 外观现状 | 明间前室三合土地面破损严重，地面凹凸不平 |

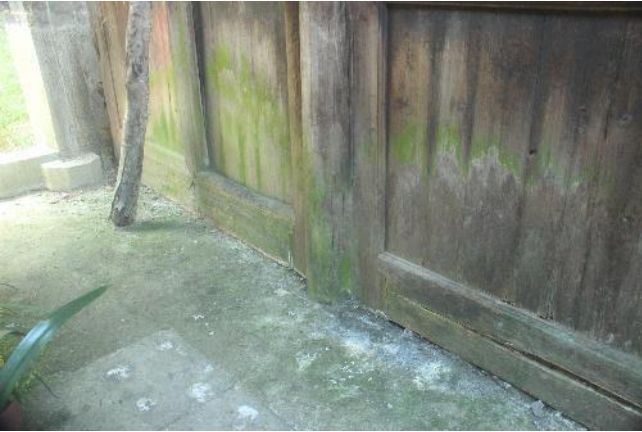
| 外观现状 | 三合土地面生长青苔 | 外观现状 | 原地面三合土缺失，后做水泥地面 | 外观现状 | 阶条石松动、位移且破损、断裂 2 块，后用水泥修补 |

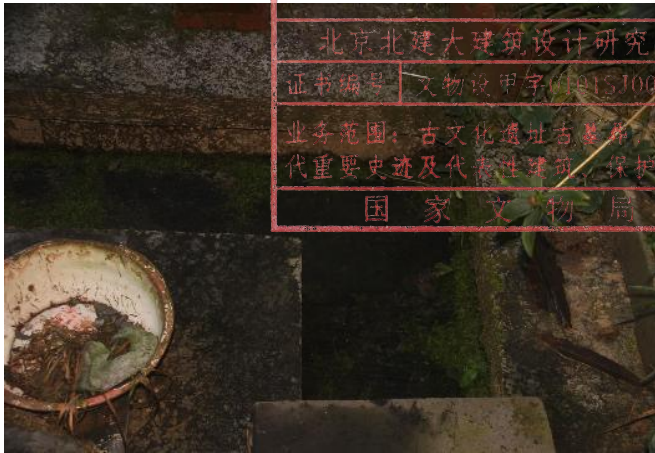
| 外观现状 | 天井石板碎裂, 阶条石破损, 断裂, 局部后用水泥修补 | 外观现状 | 阶条石松动、位移且破损、断裂后用水泥修补 | 外观现状 | 台阶松动 |

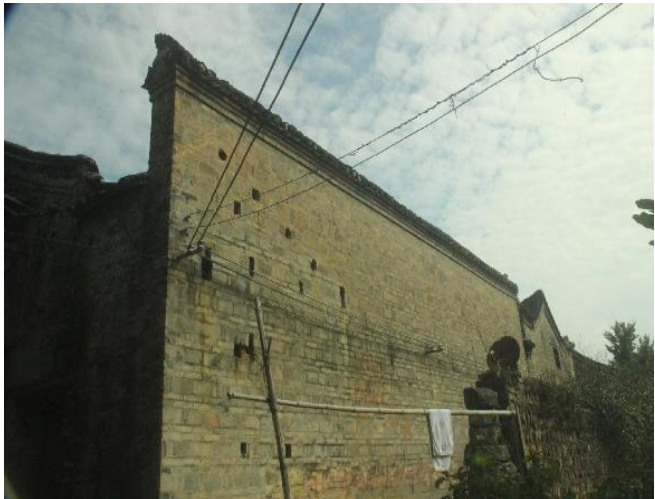
| 编号 19 | | 编号 20 | | 编号 21 | |

| 外观现状 | 墙体墙面开洞, 墙体破损 | 外观现状 | 墙窗上部墙体竖向开裂 | 外观现状 | 墙体开裂 |

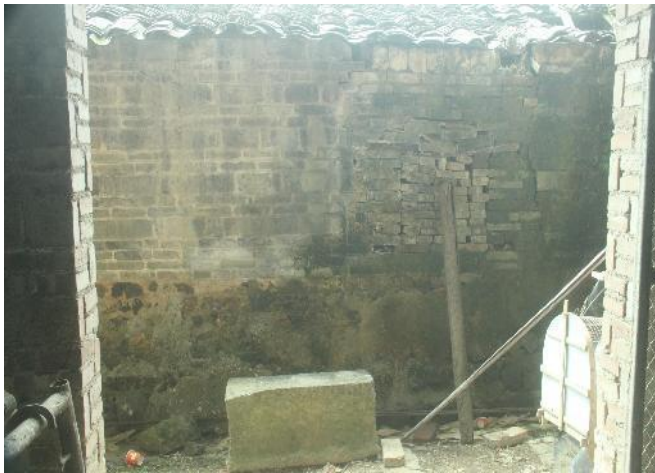
| 编号 22 | | 编号 23 | | 编号 24 | |

| 外观现状 | 墙窗上部墙体松散下沉 | 外观现状 | 墙体抹灰老化、脱落, 墙砖酥碱 | 外观现状 | 拔檐灰缝脱落 |

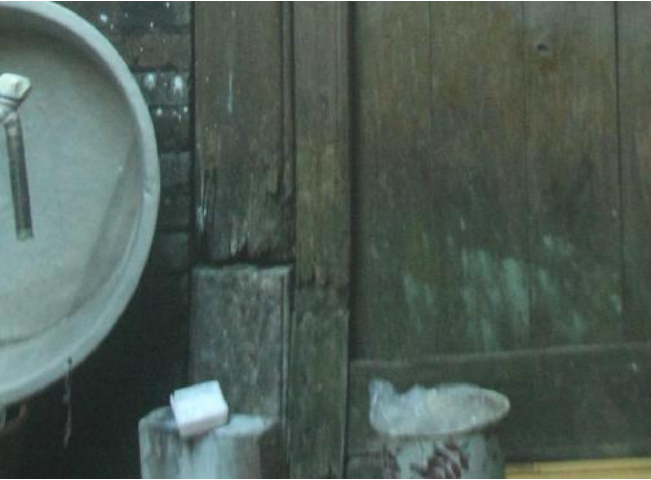
| 编号 25 | | 编号 26 | | 编号 27 | |

| 外观现状 | 前檐柱柱根糟朽 | 外观现状 | 柱根糟朽 | 外观现状 | 木柱开裂 |

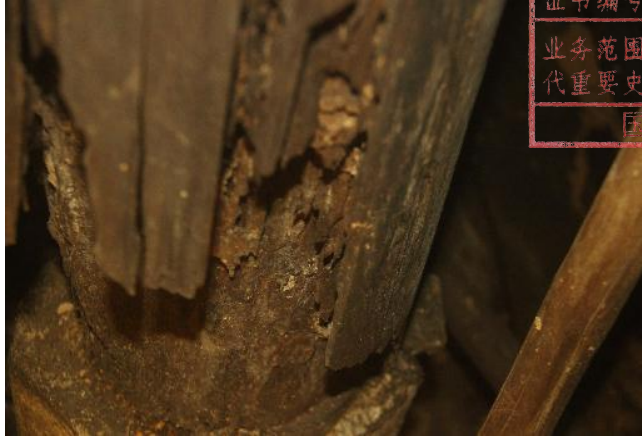
| 编号 28 | | 编号 29 | | 编号 30 | |

| 外观现状 | 木柱糟朽 | 外观现状 | 柱根糟朽 | 外观现状 | 挑穿劈裂 |

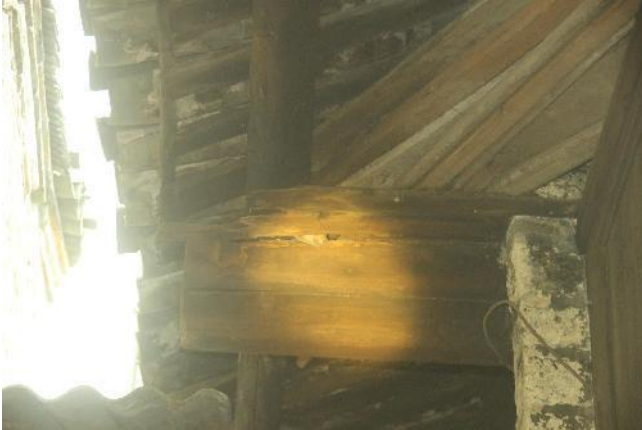
| 编号 31 | | 编号 32 | | 编号 33 | |

| 外观现状 | 东六间前檐挑穿糟朽 | 外观现状 | 地梁糟朽 | 外观现状 | 地梁糟朽 |

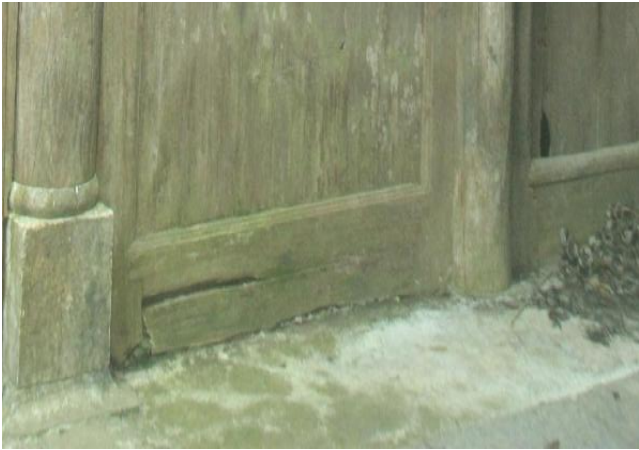
| 编号 34 | | 编号 35 | | 编号 36 | |

| 外观现状 | 地梁糟朽 | 外观现状 | 地梁糟朽 | 外观现状 | 地梁糟朽 |

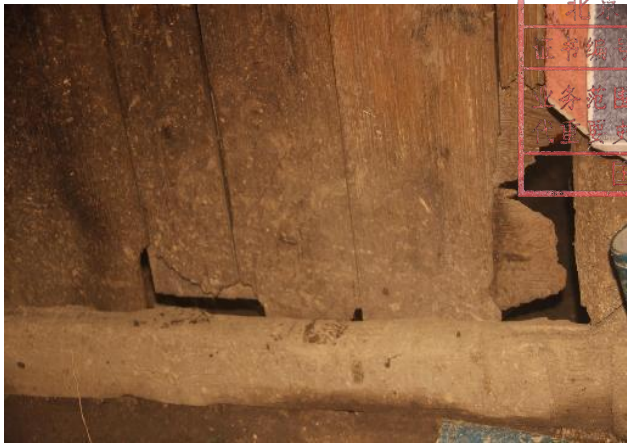
| 编号 37 | | 编号 38 | | 编号 39 | |

| 外观现状 | 东起第一间前檐地梁糟朽 | 外观现状 | 楼枕、楼板水渍 | 外观现状 | 龙骨糟朽 |

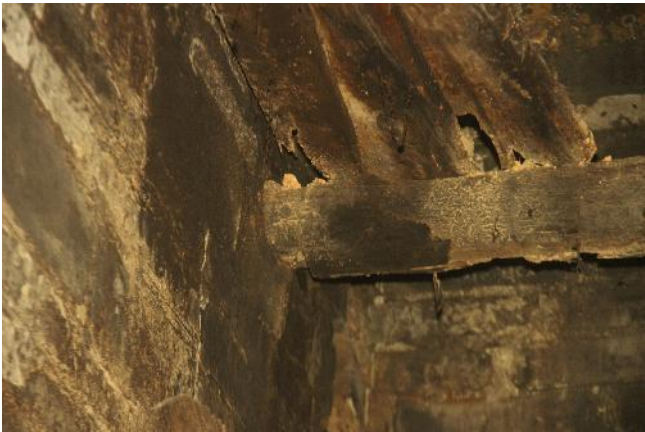
| 编号 40 | | 编号 41 | | 编号 42 | |

| 外观现状 | 明间后室楼枕糟朽 | 外观现状 | 南次间后室楼枕糟朽 | 外观现状 | 楼枕糟朽 |

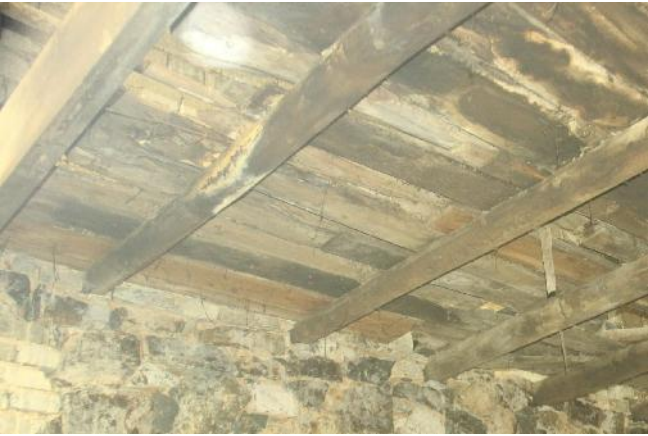
| 编号 43 | | 编号 44 | | 编号 45 | |

| 外观现状 | 枕木糟朽 | 外观现状 | 楼板糟朽 | 外观现状 | 南次间前室楼板糟朽 |

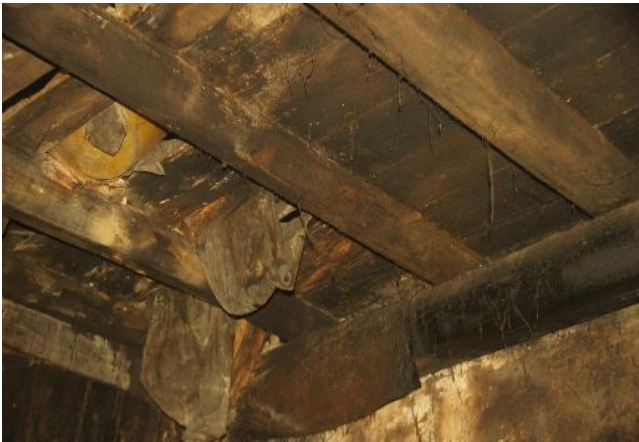
| 编号 46 | | 编号 47 | | 编号 48 | |

| 外观现状 | 北次间后室楼板糟朽 | 外观现状 | 南次间楼板糟朽、断裂 | 外观现状 | 楼板糟朽 |

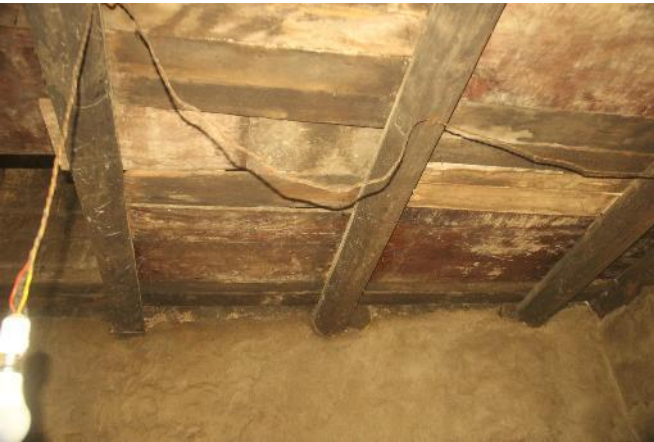
| 编号 49 | | 编号 50 | | 编号 51 | |

| 外观现状 | 后换楼板 | 外观现状 | 檩糟朽 | 外观现状 | 檩糟朽 |

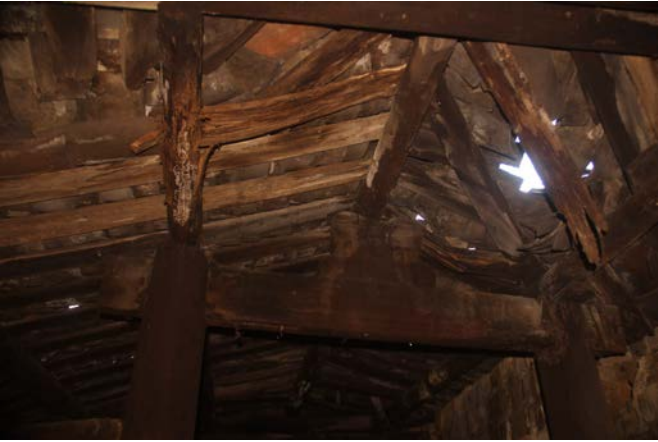
| 编号 52 | | 编号 53 | | 编号 54 | |

| 外观现状 | 屋面檩条糟朽 | 外观现状 | 椽板变形糟朽 | 外观现状 | 椽板变形、糟朽 |

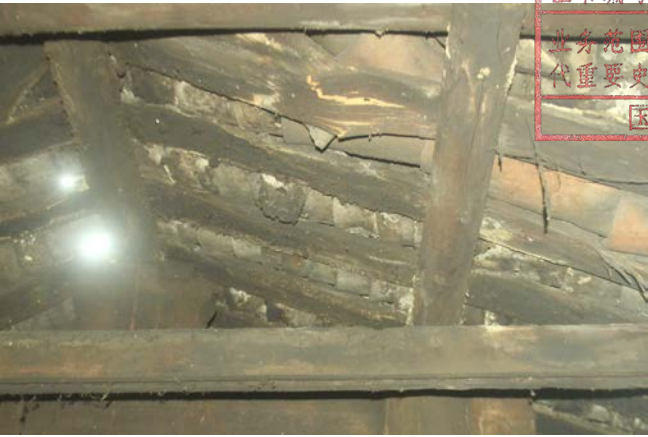
| 编号 55 | | 编号 56 | | 编号 57 | |

| 外观现状 | 椽板糟朽、断裂 | 外观现状 | 前檐椽板糟朽、变形 | 外观现状 | 前檐椽板糟朽、变形 |

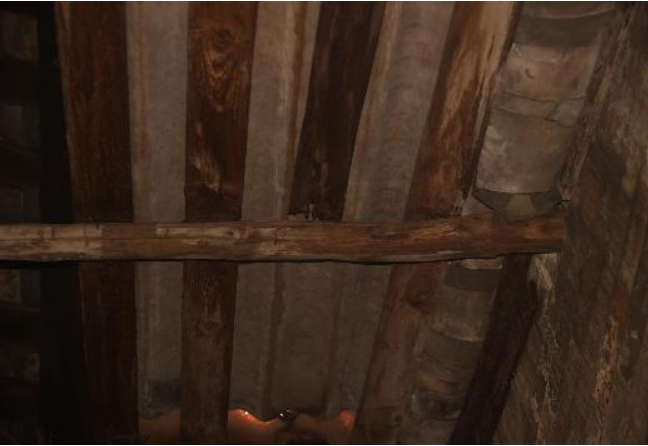
| 外观现状 | 前、后檐糟朽、变形的椽板 | 外观现状 | 前、后檐糟朽、变形的椽板 | 外观现状 | 前、后檐封檐板缺失 |

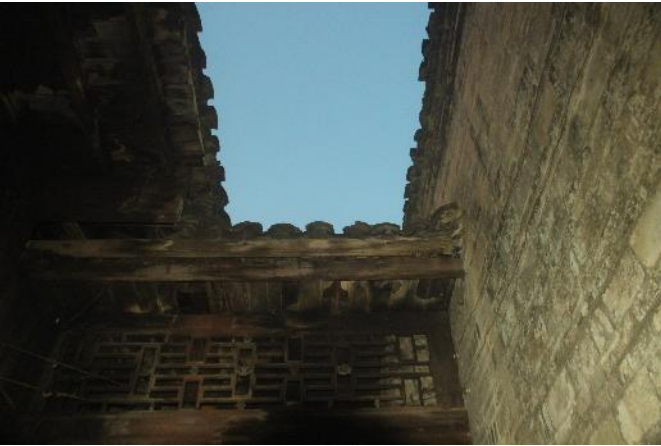
| 外观现状 | 前檐封檐板缺失 | 外观现状 | 檐封檐板缺失，檐口吊顶板水渍槽朽 | 外观现状 | 封檐板缺失，檐口吊顶板水渍 |

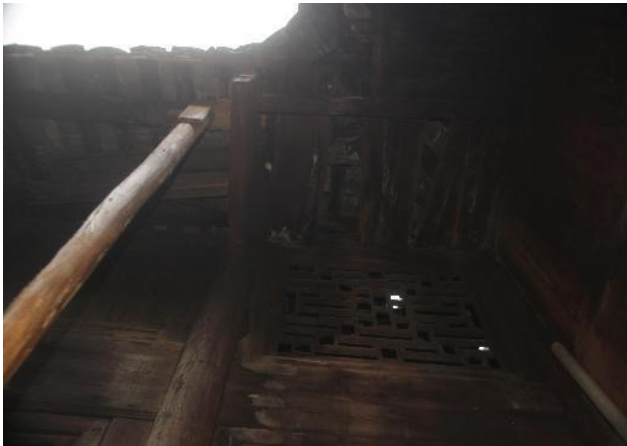
| 外观现状 | 前、后檐封檐板缺失 | 外观现状 | 檐封檐板缺失 | 外观现状 | 后檐封檐板缺失 |

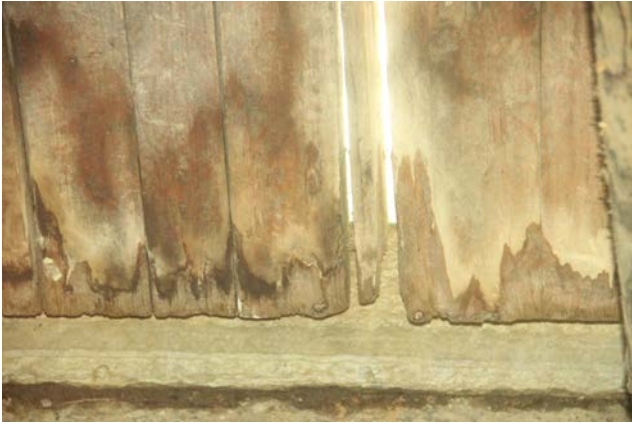
| 外观现状 | 门扇糟朽 | | 外观现状 | 外观现状 | |

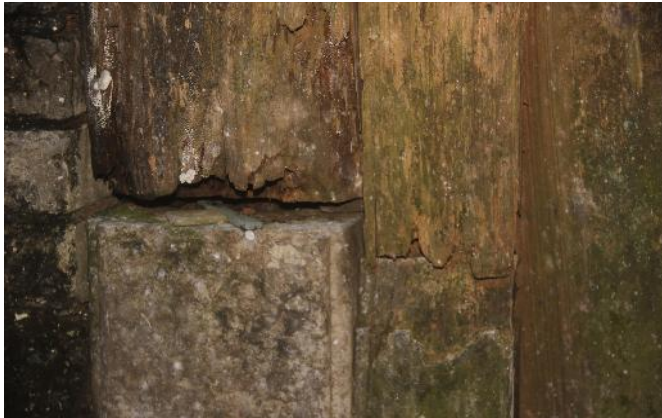
| 外观现状 | 前檐门立框、门槛糟朽 | | 外观现状 | 明间后檐榻扇门下部糟朽 | |

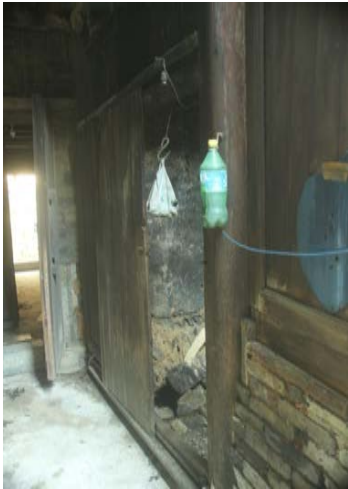
| 外观现状 | 北廊屋西侧门木板门缺失，后做推拉门 | | 外观现状 | 西侧门木门松动脱落 | |

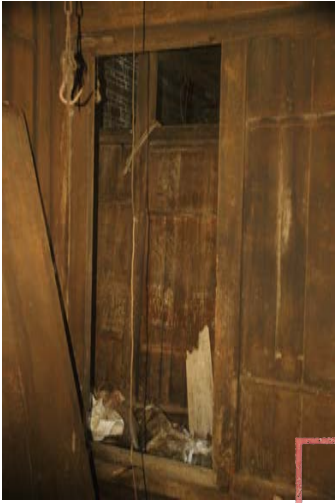
| 外观现状 | 门扇缺失 | 外观现状 | 西一间前檐后换现代门 | 外观现状 | 西二间前檐后换现代门 |

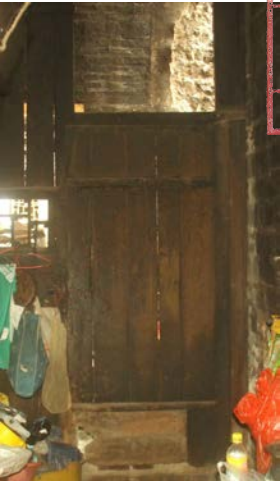
| 外观现状 | 前檐板门残破，门上板壁缺失 | 外观现状 | 门扇破损，门框糟朽脱落 | 外观现状 | 门扇、过梁虫蛀 |

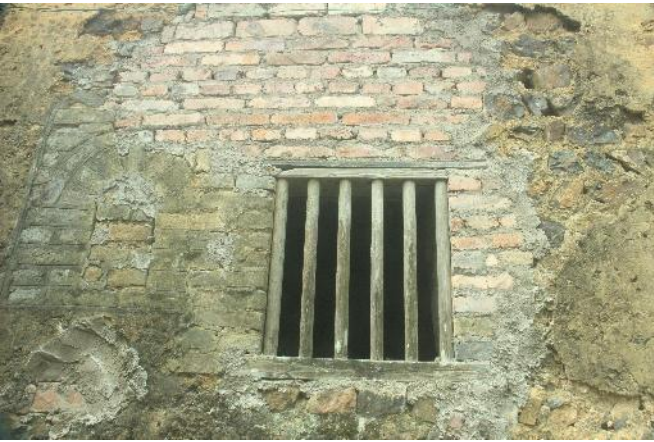
| 外观现状 | 原窗缺失，后做木窗且窗上框糟朽 | 外观现状 | 原有木窗缺失，后做铁窗 | 外观现状 | 窗洞后拆改，墙窗后封堵，上、下过梁缺失 |

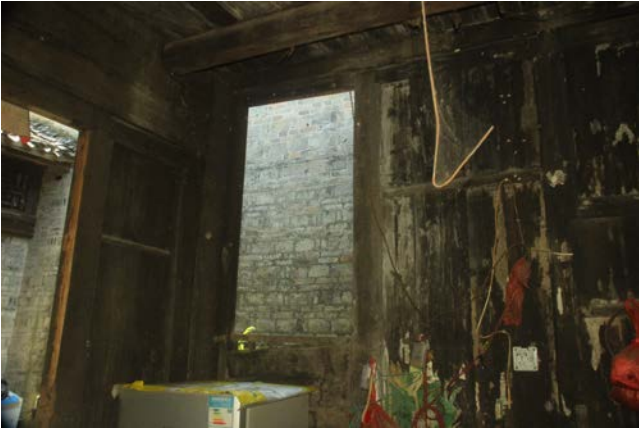
| 外观现状 | 墙窗糟朽 | 外观现状 | 原有木装修全部缺失 | 外观现状 | 前檐柱与门之间装修松动、变形 |

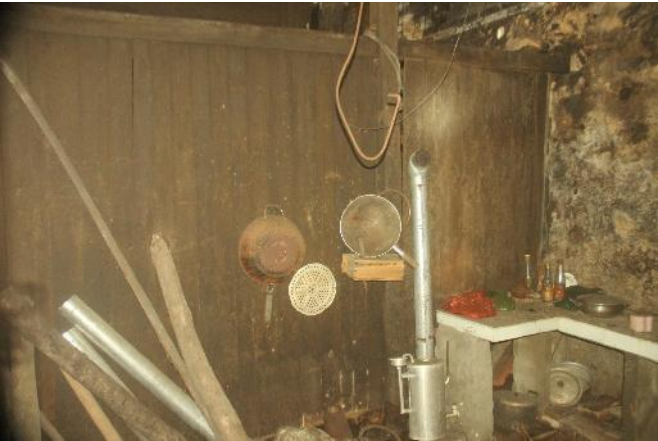
| 外观现状 | 明间后室后做木装修 | 外观现状 | 西侧板壁变形 | 外观现状 | 西侧木装修变形 |

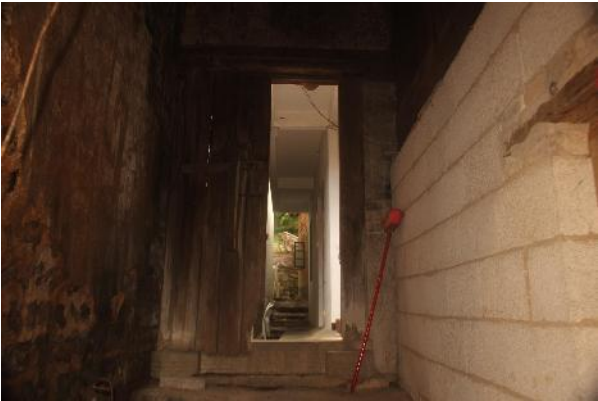
| 外观现状 | 西侧前檐（西一间）板壁缺失后砌墙 | 外观现状 | 西侧前檐（西一间）二层东侧板壁缺失 | 外观现状 | 西侧前檐（西二间）装修缺失后砌墙 |

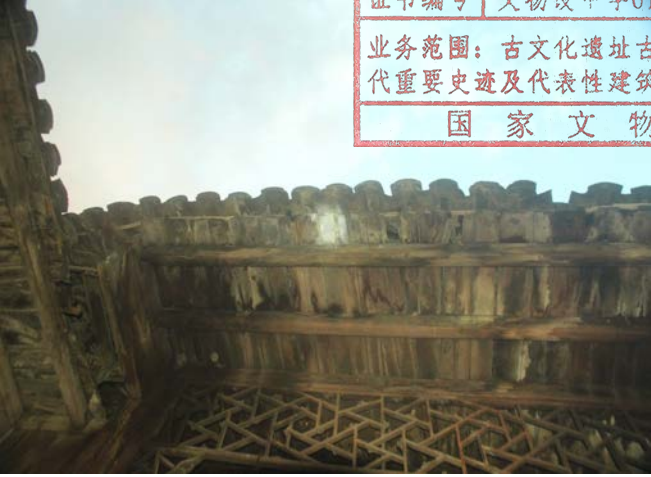
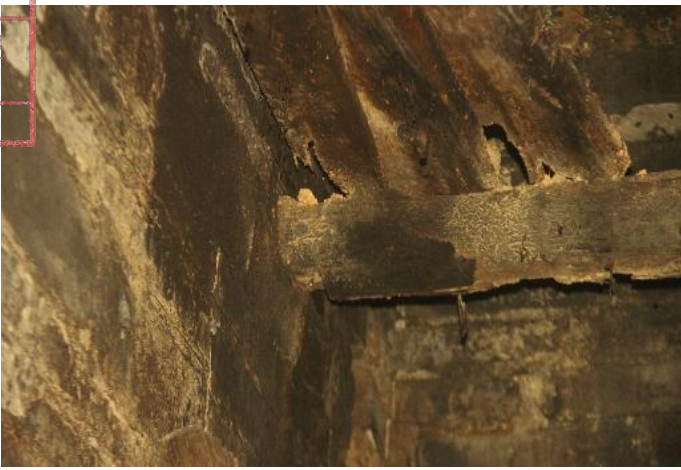
| 外观现状 | 明间前室檐口吊顶板糟朽 | 外观现状 | 明间后室吊顶板糟朽 | 外观现状 | 84 号东山墙外 | 外观现状 | 山墙墙体抹灰脱落、墙石外露、缝灰流失 |

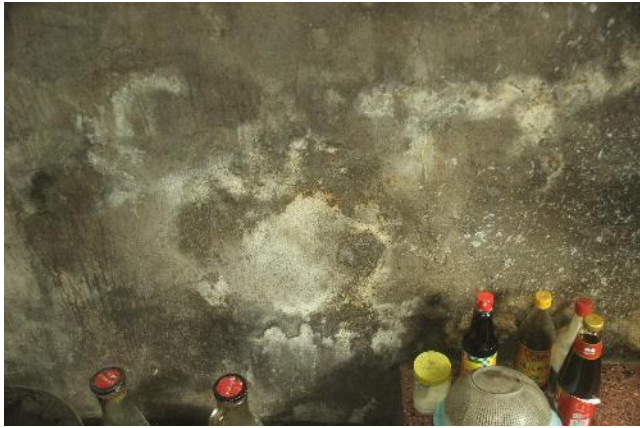
| 外观现状 | 西一间西墙墙体均为后做水泥抹灰 | 外观现状 | 80-83 号南侧山墙 | 外观现状 | 83 号南侧山墙室内 | 外观现状 | 83 号南侧山墙墙体抹灰老化、脱落 |

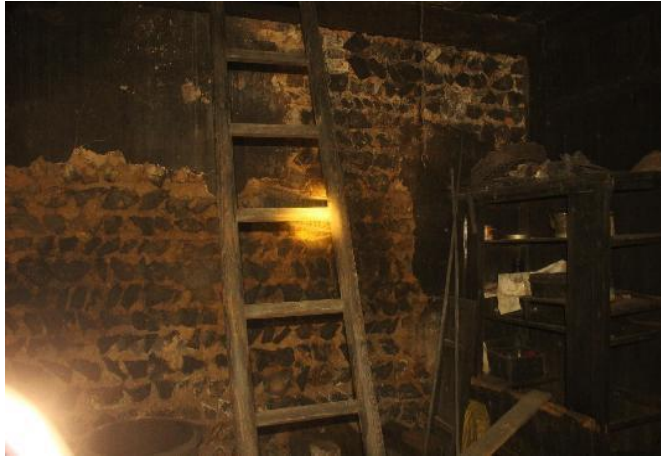
| 外观现状 | 墙体抹灰脱落 | 外观现状 | 82 号南山墙室内 | 外观现状 | 82 号北山墙室内 | 外观现状 | 南次间前室墙体抹灰脱落 |

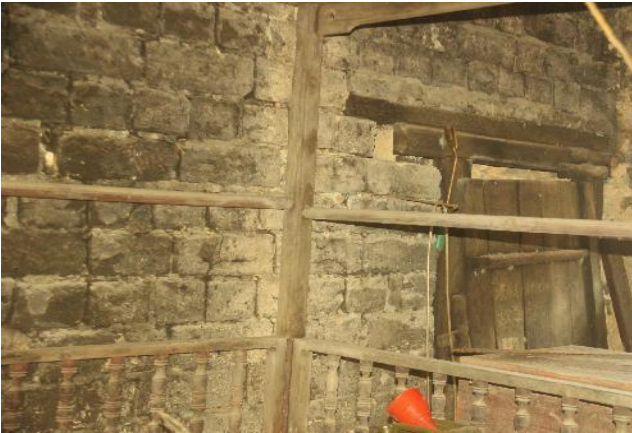
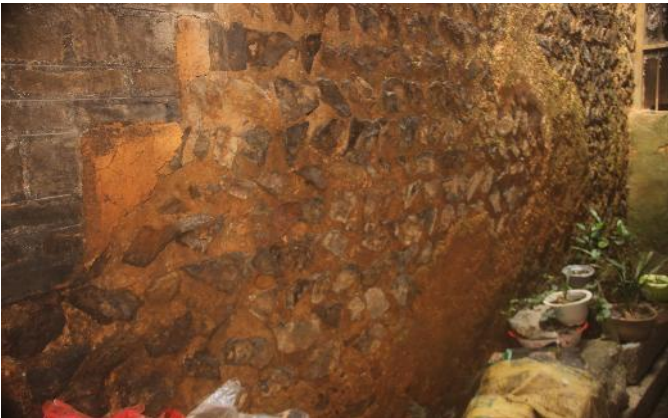
| 外观现状 | 室内墙体污损抹灰老化、脱落<br>外观现状 墙体抹灰老化、脱落，墙石外露 | | | 外观现状 | 前、后坡屋面瓦酥松、碎裂 |

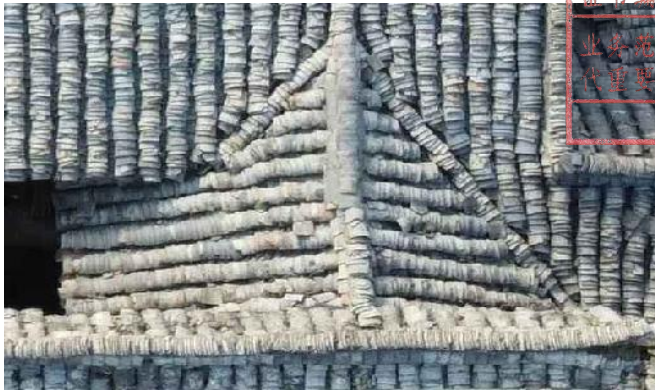
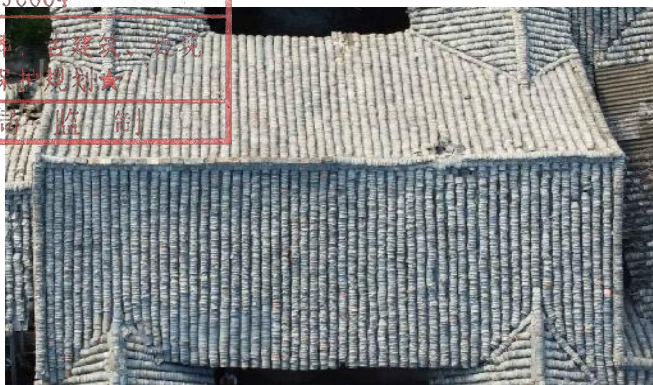
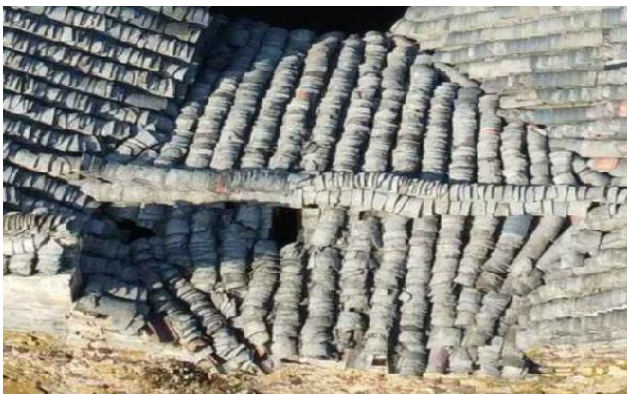
| 外观现状 | 前、后坡屋面瓦酥松、碎裂 | 外观现状 | 前、后坡屋面瓦酥松、碎裂 | 外观现状 | 前、后坡屋面瓦酥松、碎裂 |

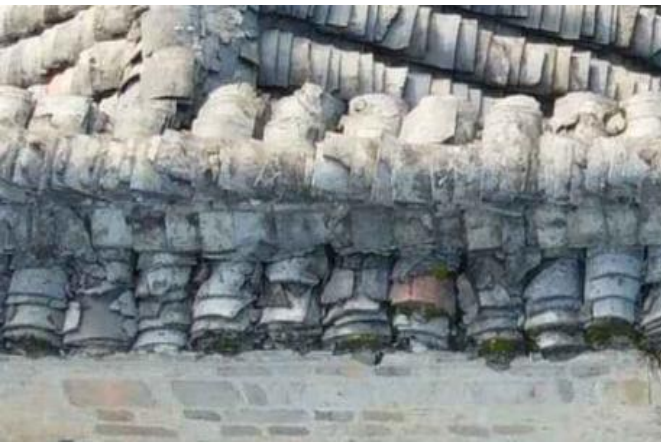
| 外观现状 | 清除杂草、墙帽瓦酥松、碎裂 | 外观现状 | 北侧马头墙墙帽瓦酥松、碎裂 | 外观现状 | 前檐滴水缺失 |

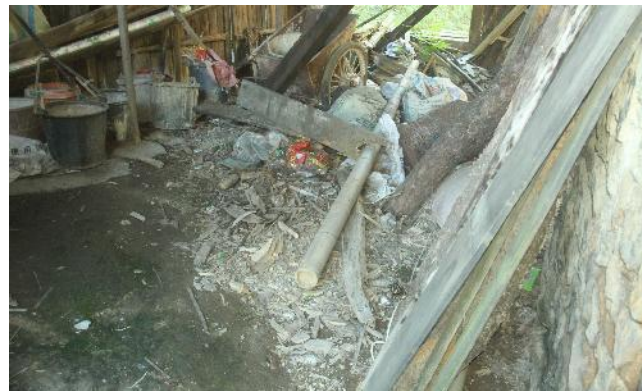
| 编号 04 | | 编号 05 | | 编号 06 | |

| 外观现状 | 原为三合土地面局部后铺石板，现地面堆积大量杂物 | 外观现状 | 石板下沉 | 外观现状 | 条石缝灰松动、脱落，条石松动位移 |

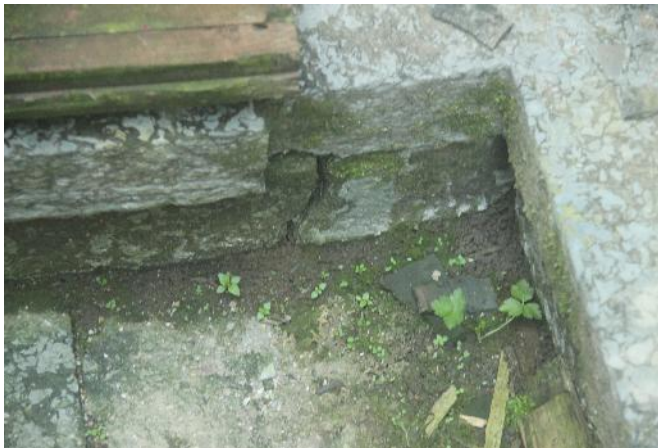
| 编号 07 | | 编号 08 | | 编号 09 | |

| 外观现状 | 台帮石断裂 | 外观现状 | 地面生长杂草，石板地面缝灰松动、脱落 | 外观现状 | 柱根糟朽 |

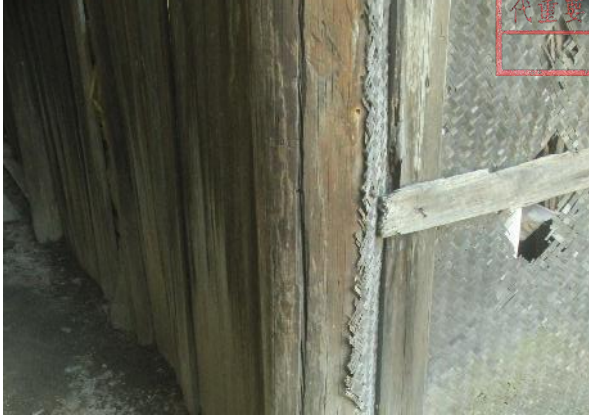
| 编号 10 | | 拍摄日期 | | 编号 12 | |

| 外观现状 | 柱身竖向开裂，有虫眼 | 外观现状 | 柱根糟朽；木框根部糟朽 | 外观现状 | 柱身中部糟朽破损 |

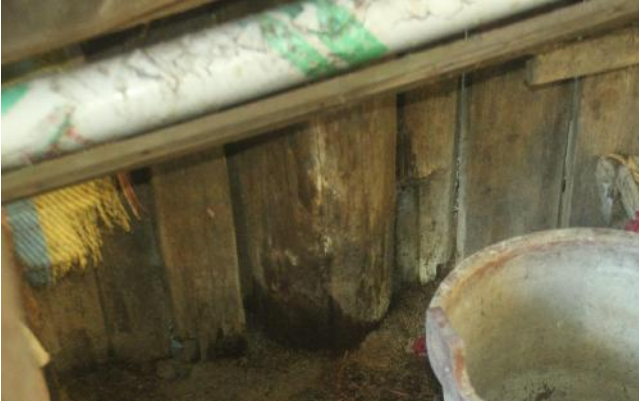
| 编号 13 | | 编号 14 | | 编号 15 | |

| 南侧中柱 | | 前檐挑穿上瓜柱 | | 东 3 根瓜柱柱根 | |
| 外观现状 | 柱根糟朽 | 外观现状 | 瓜柱糟朽 | 外观现状 | 开裂 |

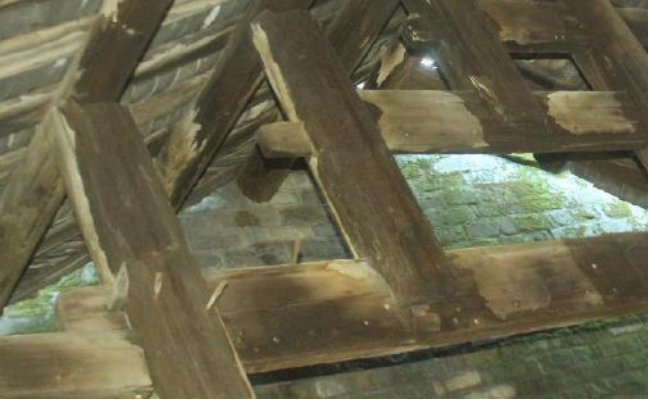
| 编号 16 | | 编号 17 | | 编号 18 | |

| 瓜柱、木穿 | | 瓜柱 | | 前檐地梁 | |
| 外观现状 | 瓜柱柱顶有雨渍；瓜柱与中柱间木穿虫蛀，穿身水渍糟朽 | 外观现状 | 瓜柱柱顶雨渍糟朽，瓜柱柱身雨渍糟朽 | 外观现状 | 糟朽透彻 |

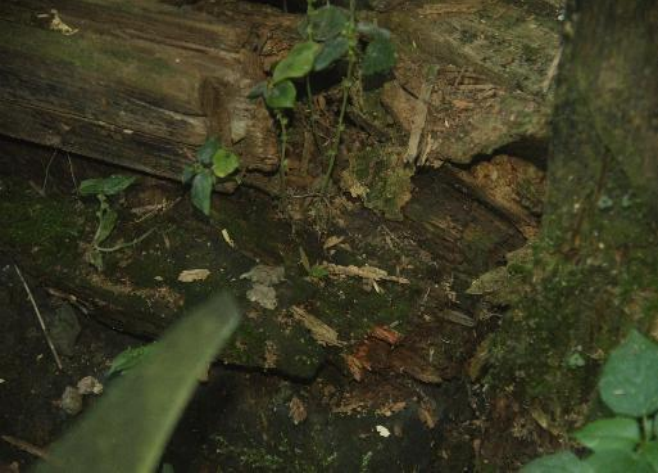
| 编号 19 | | 编号 20 | | 编号 21 | |

| 后檐地梁 | | 西侧中柱南侧地梁 | | 后檐西 1 根 | |
| 外观现状 | 糟朽透彻 | 外观现状 | 柱间装修地梁缺失 | 外观现状 | 檩条糟朽 |

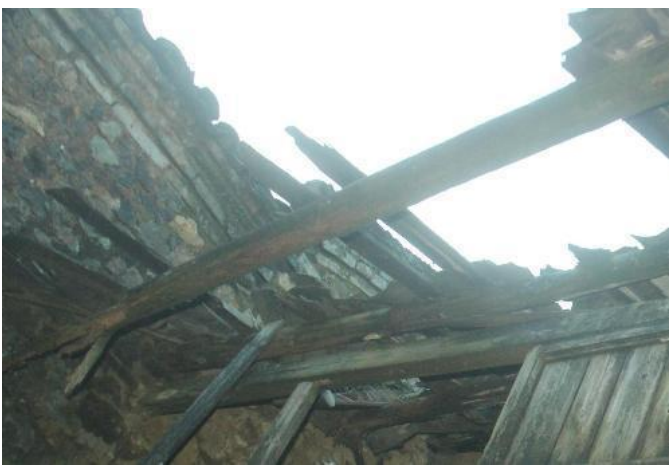
西1、5、10、14、15檩端头糟朽，西  
2、3、7、9、13檩檩身糟朽，脊檩及随檩均  
糟朽糟朽深约30-50；西4檩东侧后加随檩1根  
现状较好，西15檩东侧后加随檩1根现断裂
