| 广西灵川县长岗岭村古建筑群——58—68、70—73、80—93 号修缮工程二次勘察设计方案 | | | | | |

11、★80—84 号现状残损调查表

80—84 号现状残损调查表

92—93 号现状残损调查表

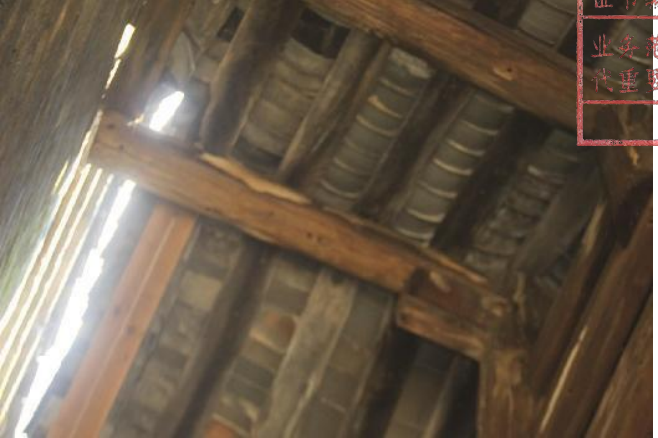
| 编号 22 | | 编号 23 | | 编号 24 | |

| 脊檩及随檩 | | 西 4 檩 | | 西 15 檩东侧 | |
| 外观现状 | 糟朽 | 外观现状 | 东侧后加随檩 | 外观现状 | 后加随檩现断裂 |

西1、5、10、14、15檩端头糟朽，西  
2、3、7、9、13檩檩身糟朽，脊檩及随檩均  
糟朽糟朽深约30-50；西4檩东侧后加随檩1根  
现状较好，西15檩东侧后加随檩1根现断裂

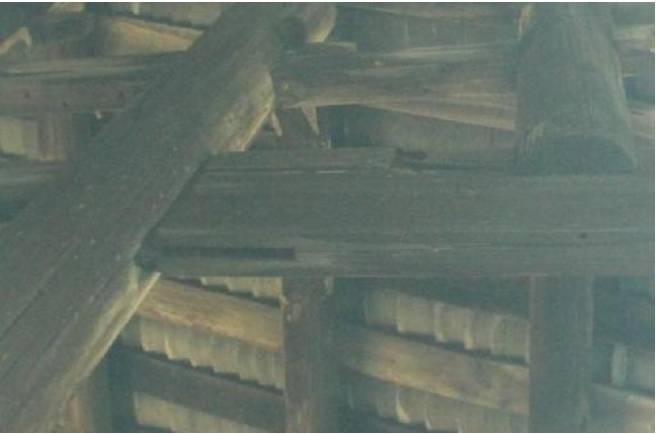
| 编号 25 | | 编号 26 | | 编号 27 | |

| 南侧二层东 1 板壁上木穿 | | 后檐二层板壁装修下木穿 | | 楼板、枕木 | |
| 外观现状 | 木穿拔榫 | 外观现状 | 糟朽 | 外观现状 | 屋面漏雨楼板、楼枕糟朽严重 |

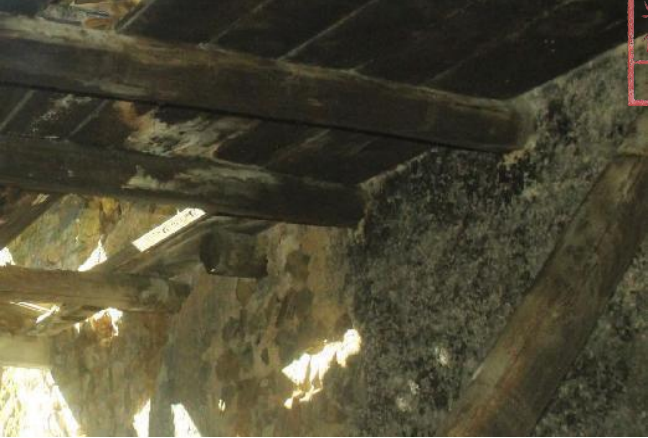
| 编号 28 | | 拍摄日期 | | 编号 30 | |

| 楼枕 | | | | 楼梯口南侧梁 | |
| 外观现状 | 楼枕端头糟朽 | 外观现状 | 楼枕脱落 | 外观现状 | 横梁糟朽 |

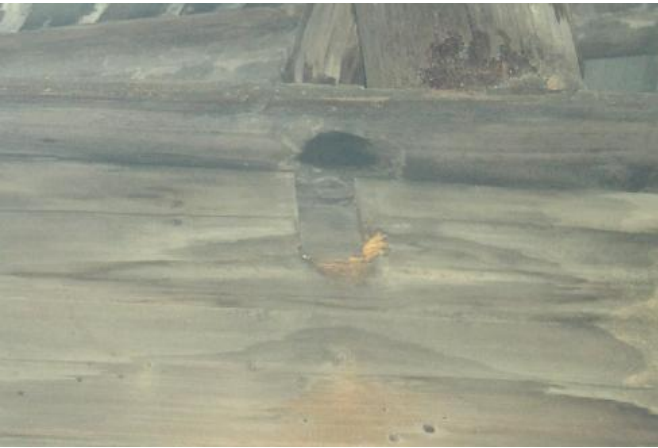
| 编号 31 | | 编号 32 | | 编号 33 | |

| 前檐吊顶 | | 前檐二层装修 | | 后檐二层装修 | |
| 外观现状 | 龙骨缺失，残留安装痕迹 | 外观现状 | 前坡檐口封檐板缺失；板壁装修缺失，残存板壁变形、糟朽；吊顶板糟朽、缺失；屋面瓦缺失，滴子、垫块缺失 | 外观现状 | 后坡檐口封檐板缺失；板壁装修缺失，残存板壁变形，木框糟朽；屋面瓦缺失，滴子、垫块缺失 |

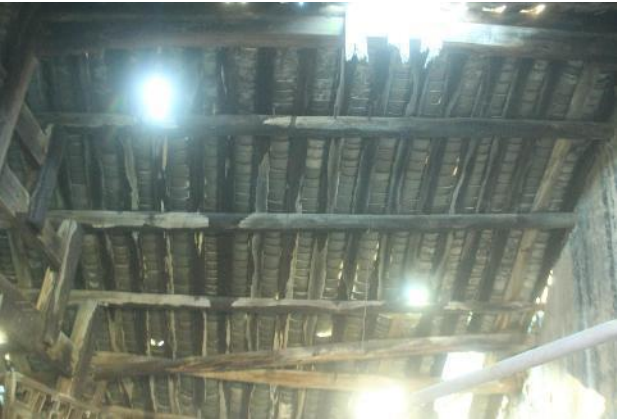
| 编号 34 | | 编号 35 | | 编号 36 | |

| 椽板 | | 前檐一层装修 | | 前檐一层装修 | |
| 外观现状 | 椽板变形糟朽，缺失 | 外观现状 | 装修板壁均缺失，木框外钉竹席，残存木框均糟朽 | 外观现状 | 装修板壁均缺失 |

屋面漏雨前后坡椽板变形  
糟朽约20m<sup>2</sup>，缺失约3m<sup>2</sup>

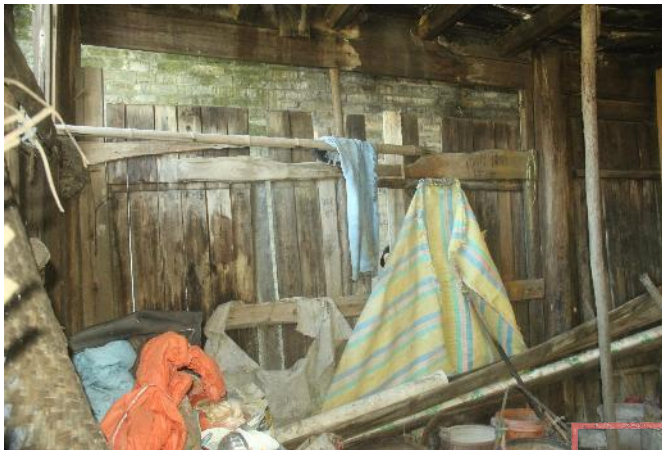
| 编号 37 | | 编号 38 | | 编号 39 | | |

| 南侧中柱南侧板壁 | | 二层南侧东 1 板壁 | | 二层南侧东 2 板壁 | | |
| 外观现状 | 装修板壁槽朽 | | 穿下板壁装修缺失 | | 外观现状 | 板壁装修位移变形 |

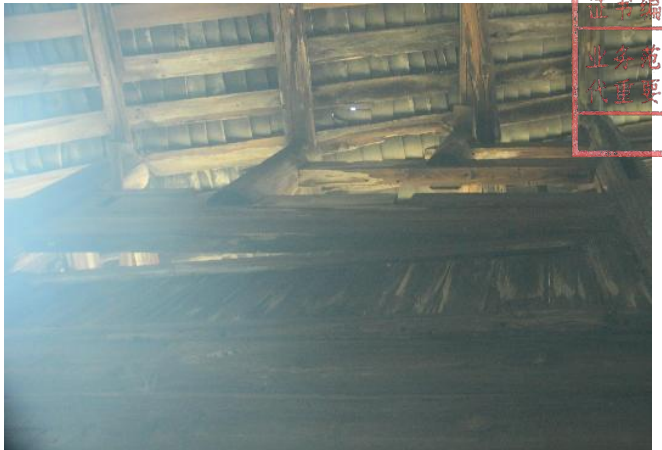
| 编号 40 | | 编号 41 | | 编号 42 | | |

| 外观现状 | 屋面瓦酥松、碎裂，部分缺失 | | 屋面瓦酥松、碎裂，部分缺失 | | 外观现状 | 青瓦脊酥松 |

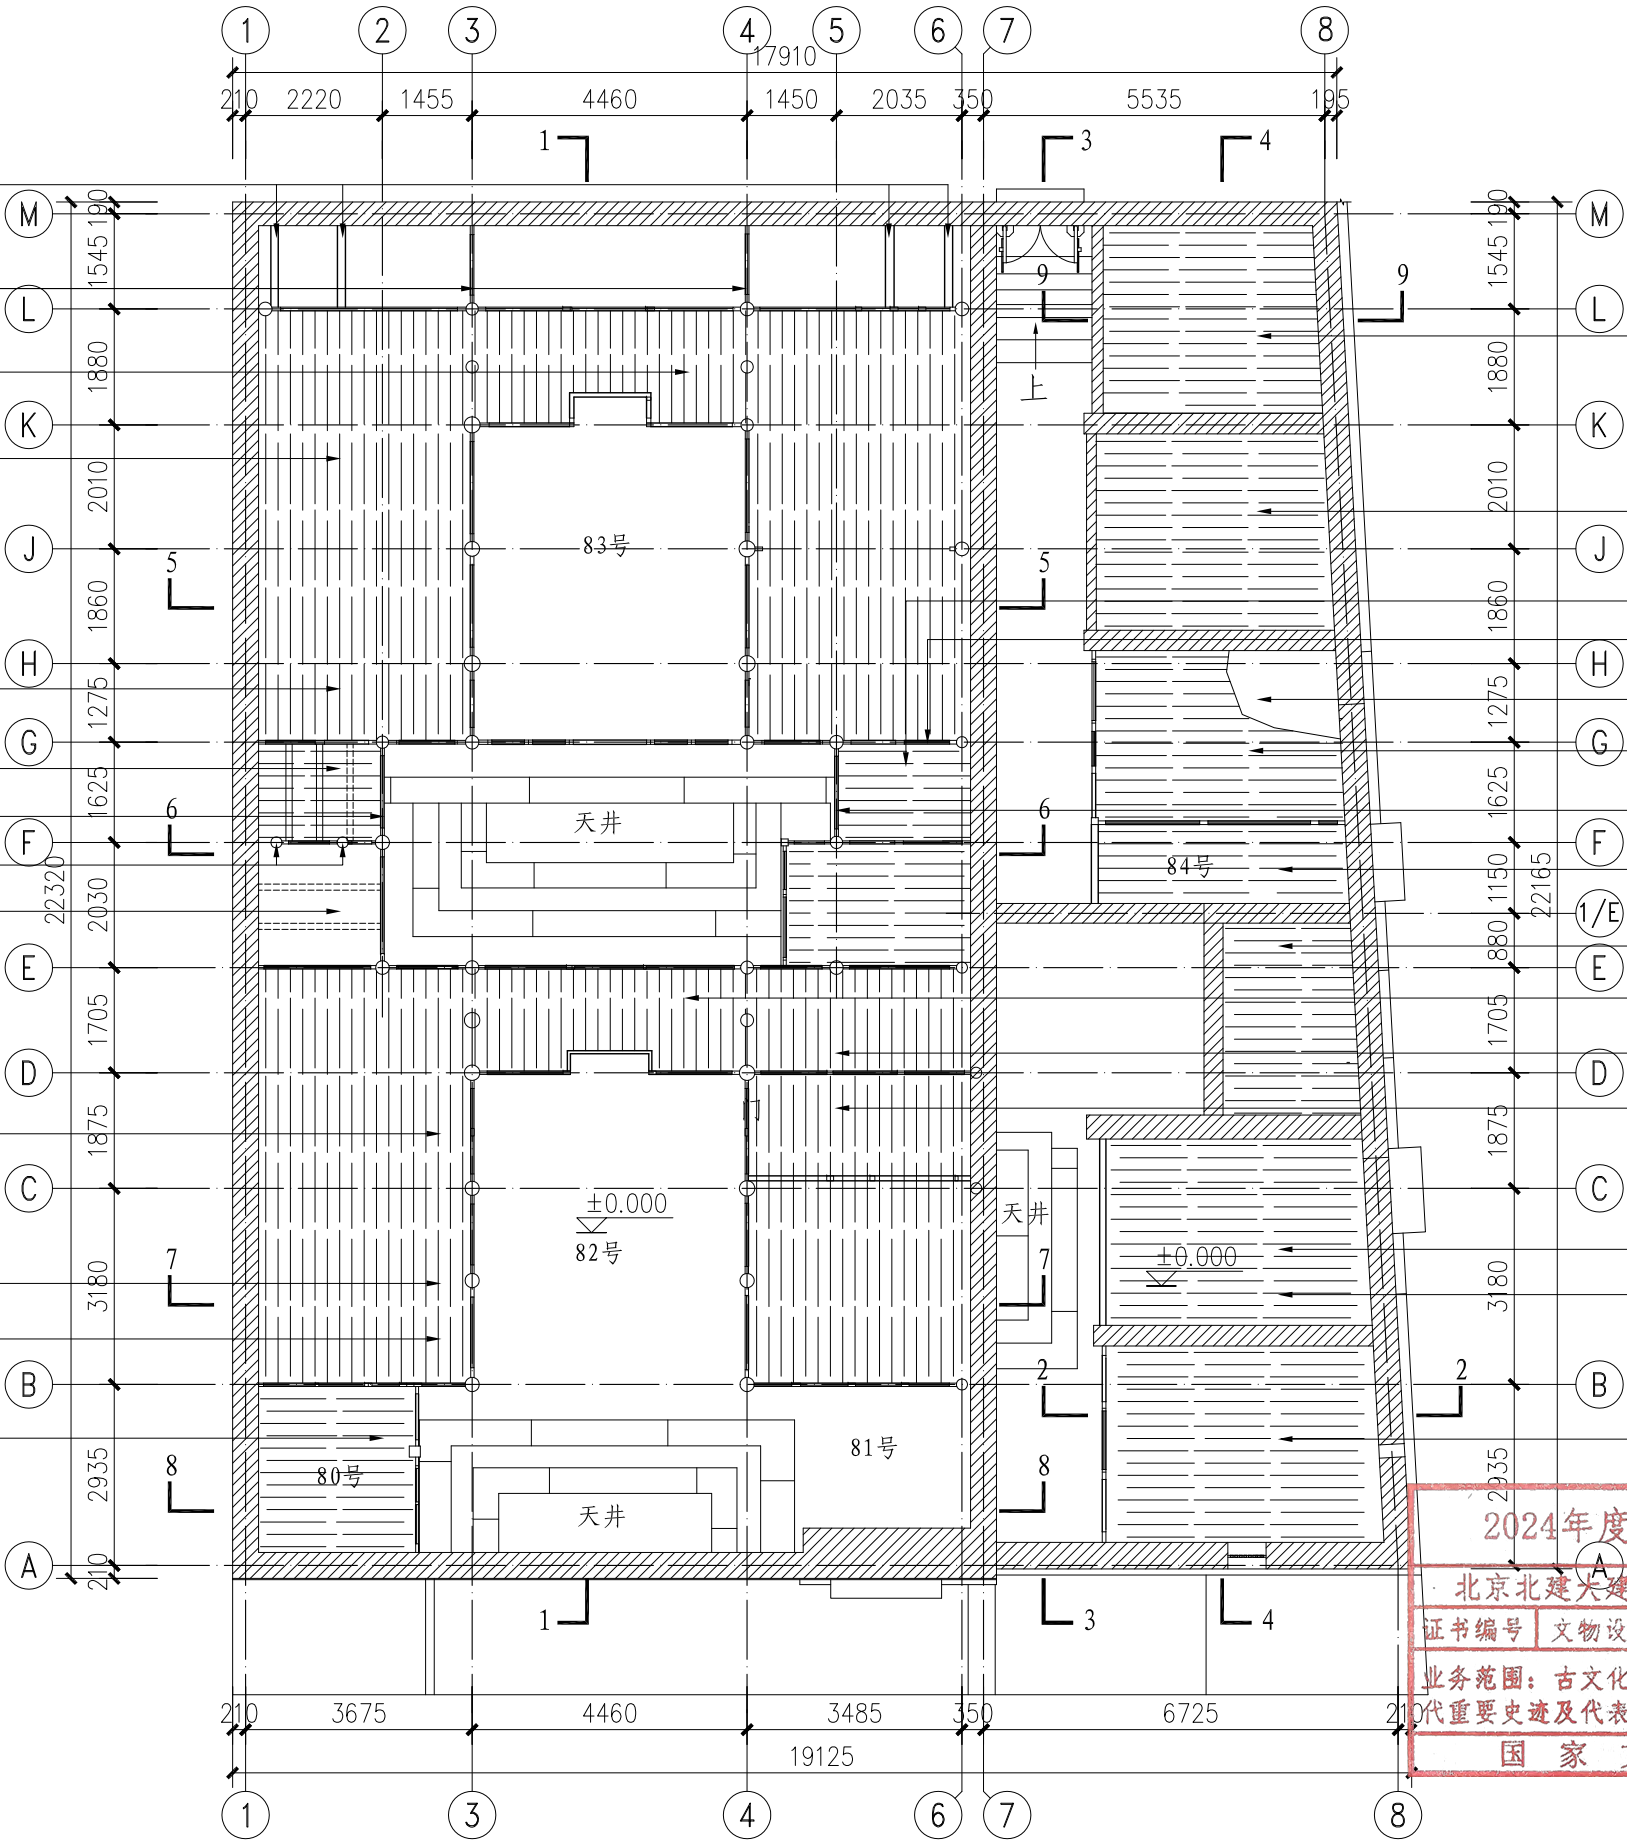
二层平面图 1:120

楼板糟朽约12m<sup>2</sup>

楼板糟朽约4m<sup>2</sup>

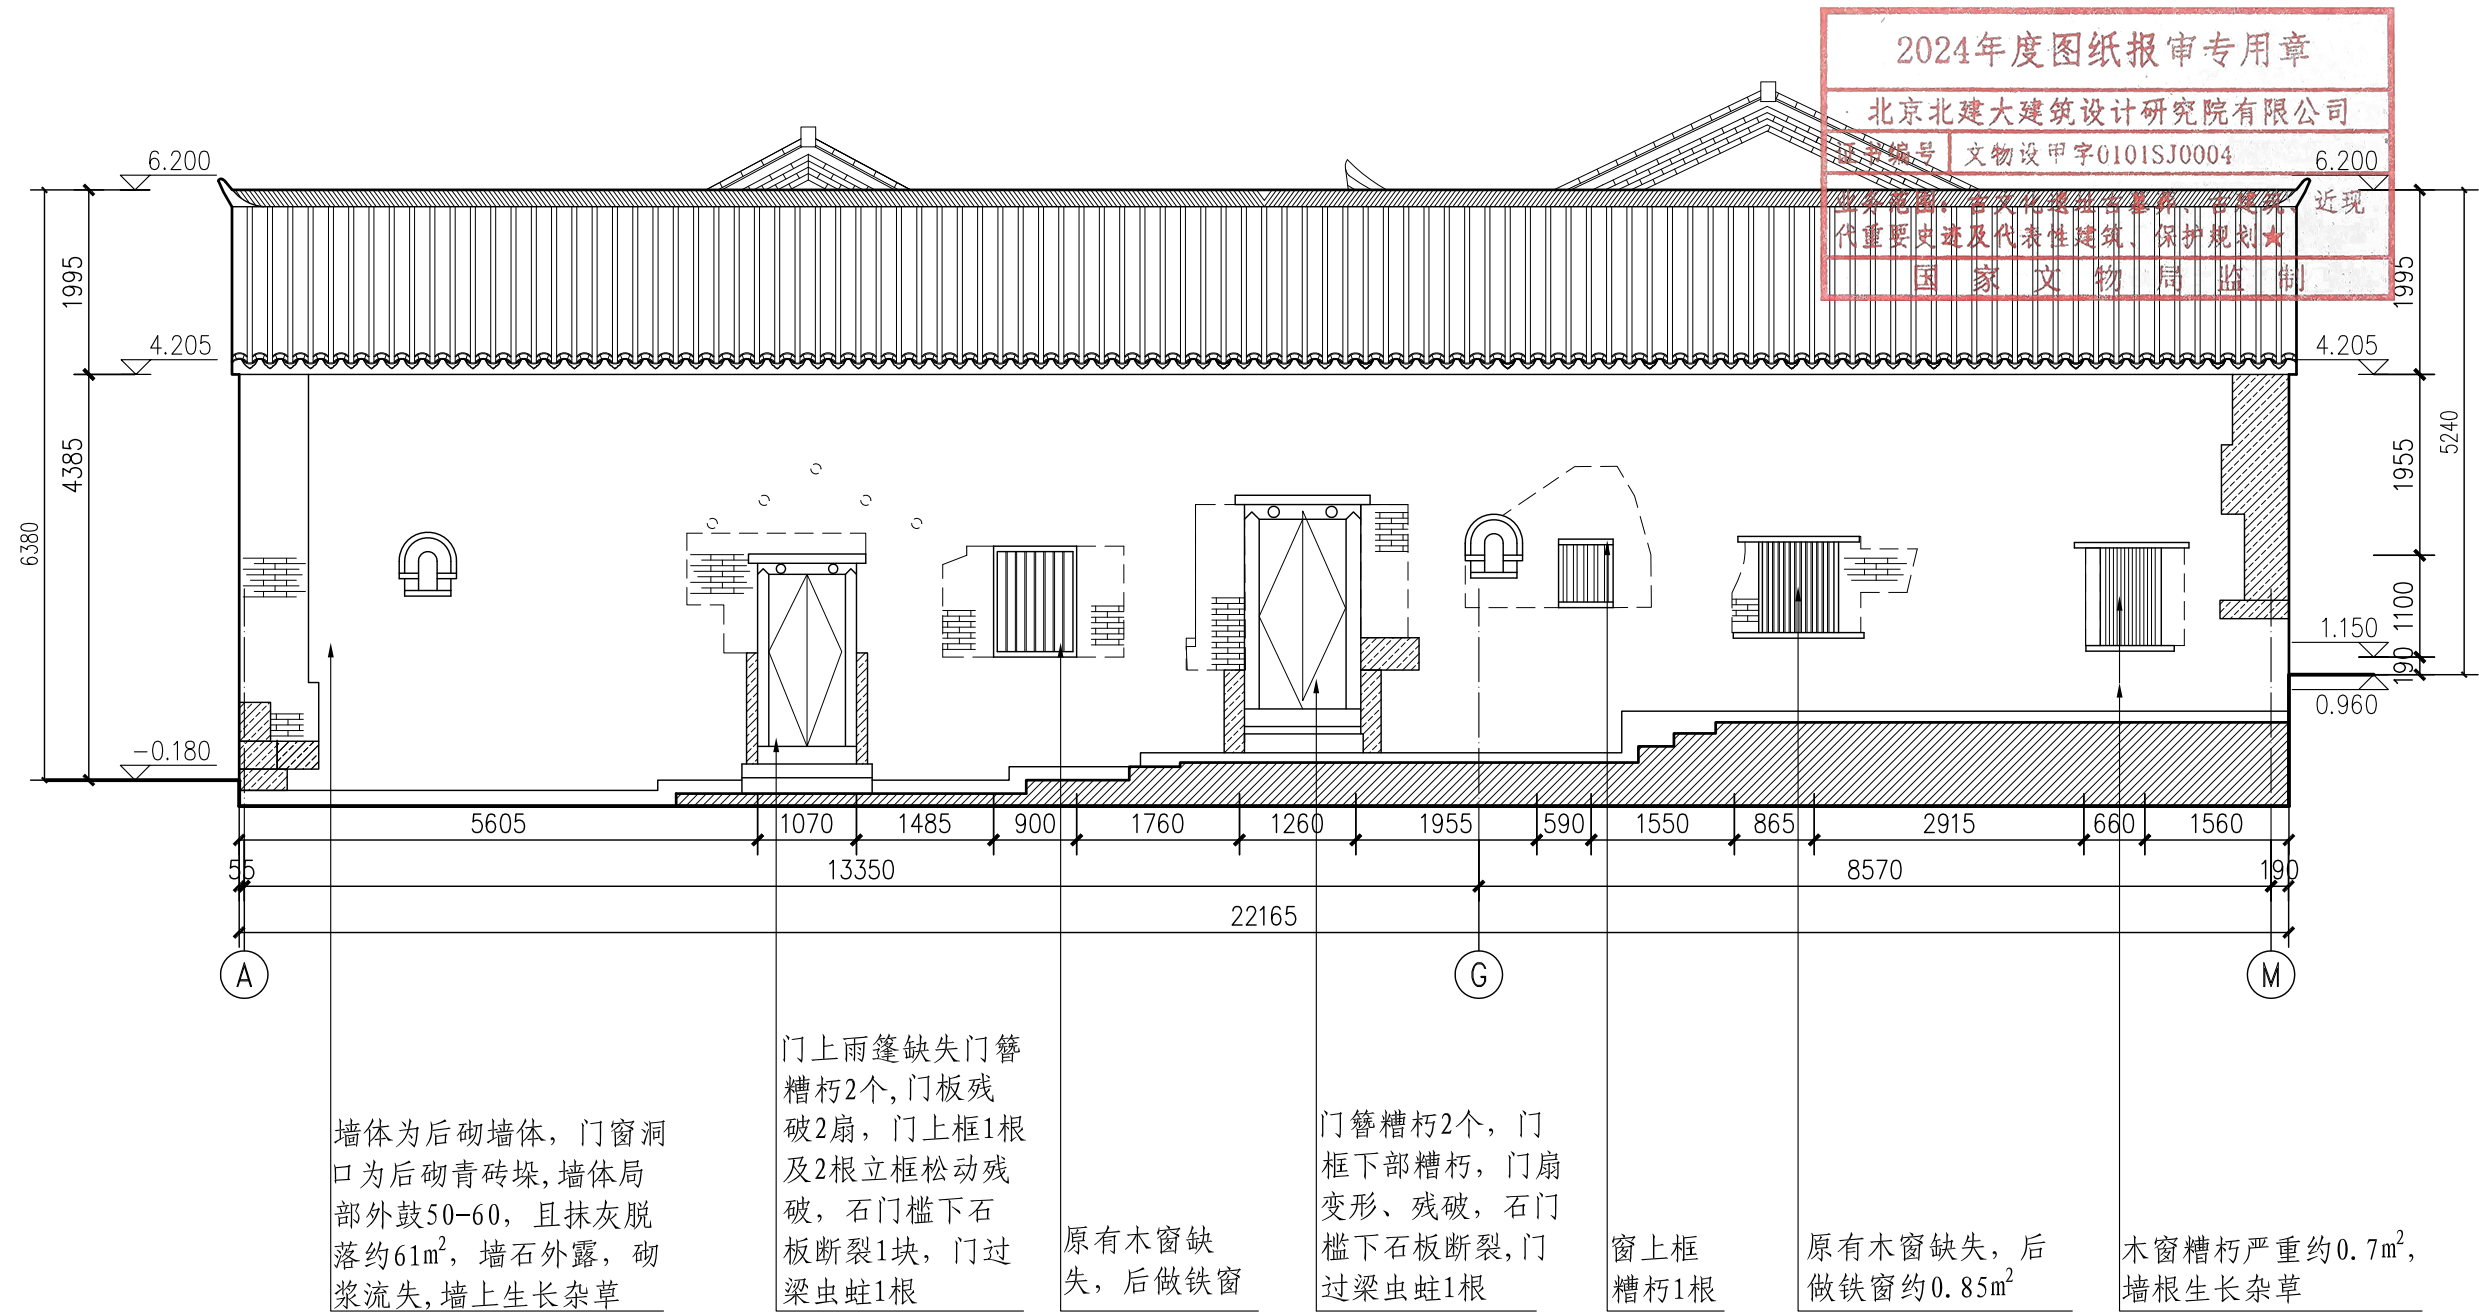
北立面图 1: 80

注: 1. 墙体及梁架上拉结  
大量电线, 存在安全隐患。

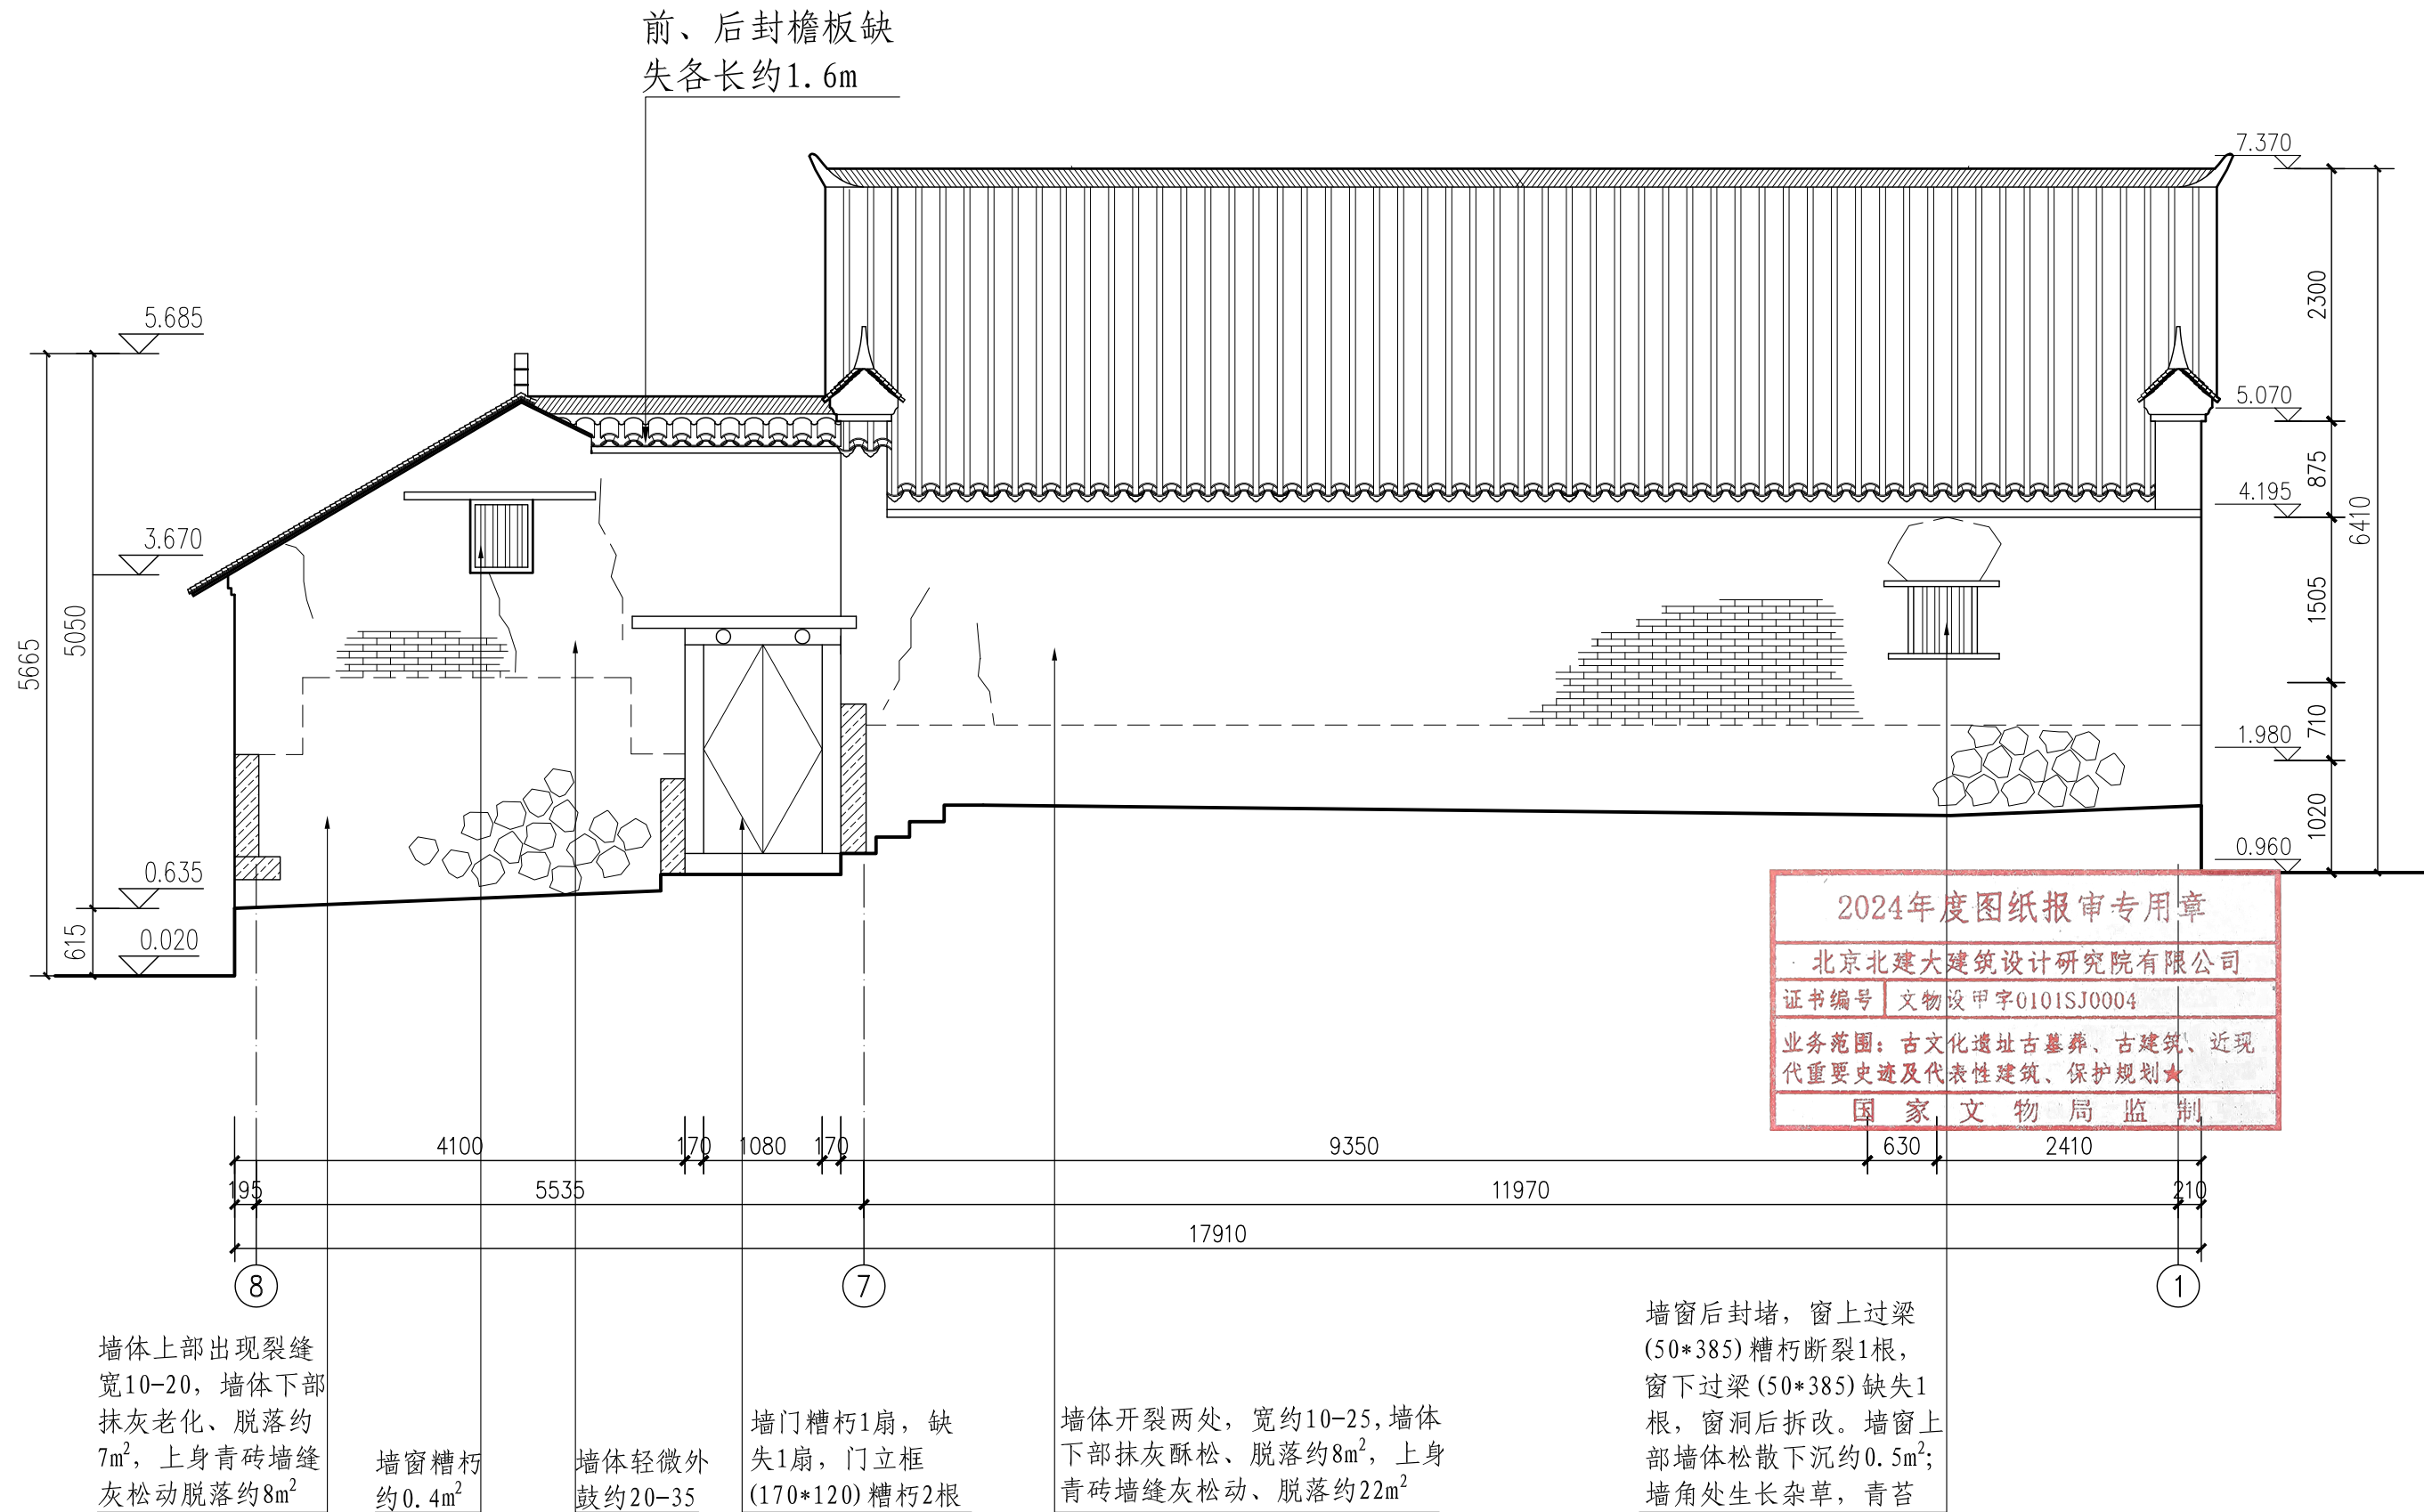
西立面图 1:60

注：1. 墙体及梁架上拉结大量电线，存在安全隐患。

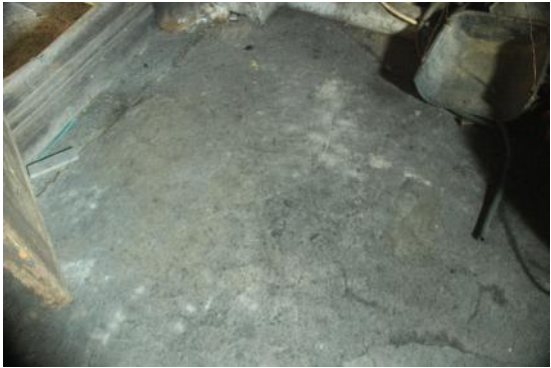
1、台基地面：1）地面三合土破损、缺失，凹凸不平，局部后做瓷砖、水泥地面；院落杂土地面，堆积杂物；（详见85-86号现状勘察照片：编号04-09）

| 外观现状 | 三合土破损，凹凸不平 | 外观现状 | 地面三合土破损，凹凸不平 | 外观现状 | 杂土地面堆积杂物，后搭木棚 |

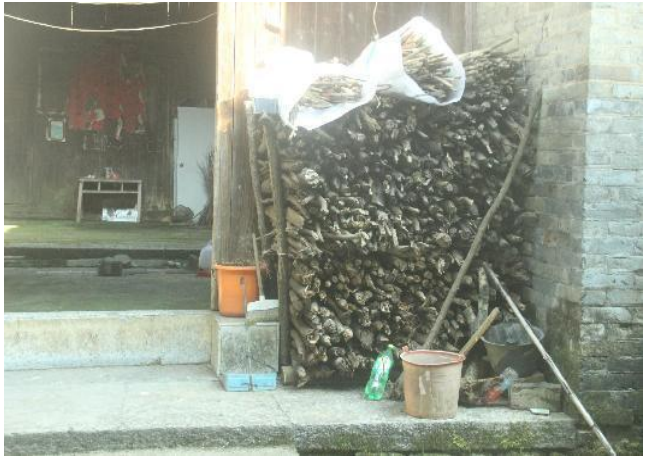
| 编号 10 | | 编号 11 | | 编号 12 | |

| 外观现状 | 台明地面堆积木材 | 外观现状 | 台明条石松动、位移缝灰脱落 | 外观现状 | 台明条石局部破损 |

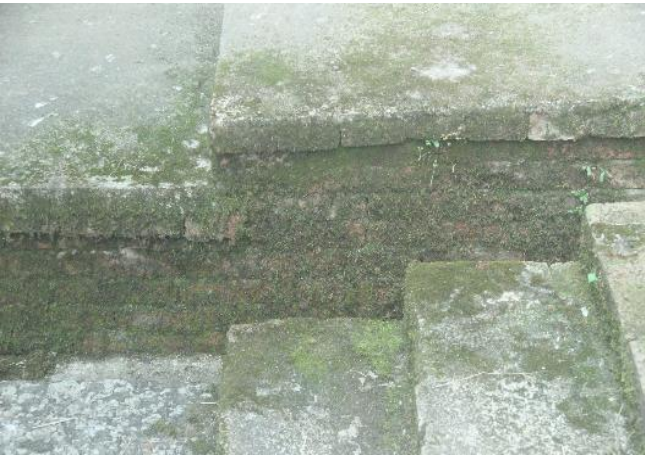
| 编号 13 | | 编号 14 | | 编号 15 | |

3）天井石板地面缝灰脱落，石板松动，缝隙生长杂草；台阶石板松动、位移，破损、断裂，后用水泥修补（详见85-86号现状勘察照片：编号14、15、16）

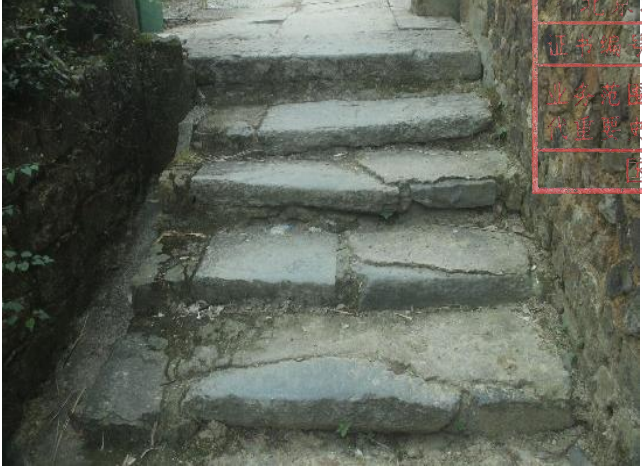
| 编号 16 | | 编号 17 | | 编号 18 | |

| 外观现状 | 台阶石板松动、位移，破损、断裂，后用水泥修补 | 外观现状 | 后檐墙坍塌，排水沟被掩埋 | 外观现状 | 墙根处生长苔藓，墙砖缝灰脱落，缝隙生长杂草；墙体多处开裂 |

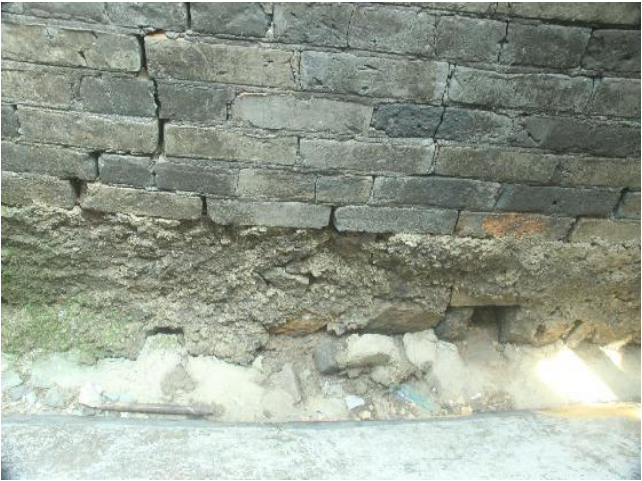
| 编号 19 | | 编号 20 | | 编号 21 | |

| 外观现状 | 毛石墙基墙石松散 | 外观现状 | 窗洞后拆改，窗上部墙体斜裂两道 | 外观现状 | 檐窗周围后抹水泥；原木窗缺失，后换现代木框玻璃窗 |

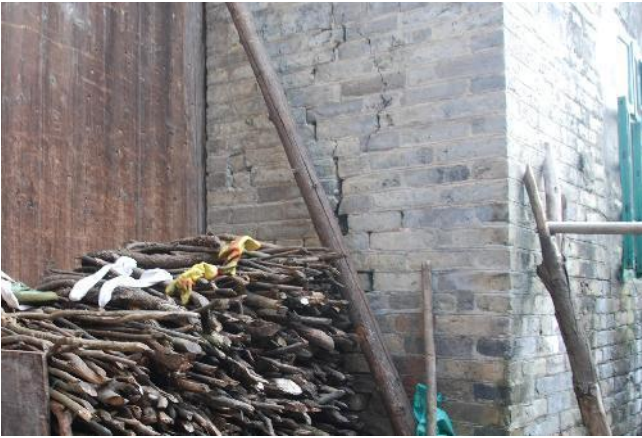
| 编号 22 | | 编号 23 | | 编号 24 | |

| 外观现状 | 斜向开裂 | 外观现状 | 缝隙生长杂草，墙石表面生长青苔、黑霉 | 外观现状 | 墙面后开孔洞 |

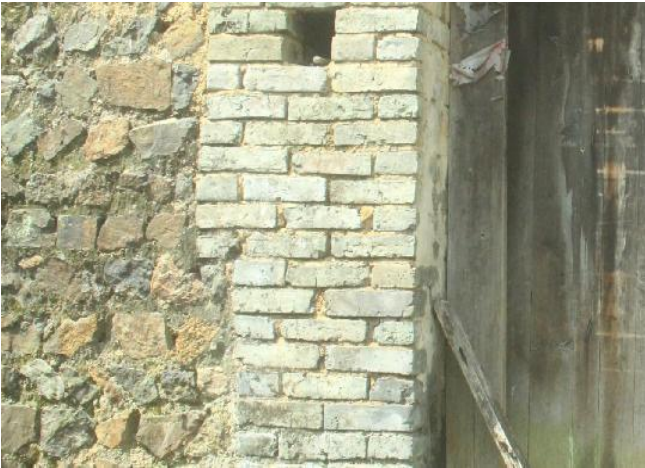
| 编号 25 | | 编号 26 | | 编号 27 | |

| 外观现状 | 青砖踩缝灰松动、脱落 | 外观现状 | 青砖墙与土坯墙交接部位开裂 | 外观现状 | 青砖踩缝灰松动、脱落 |

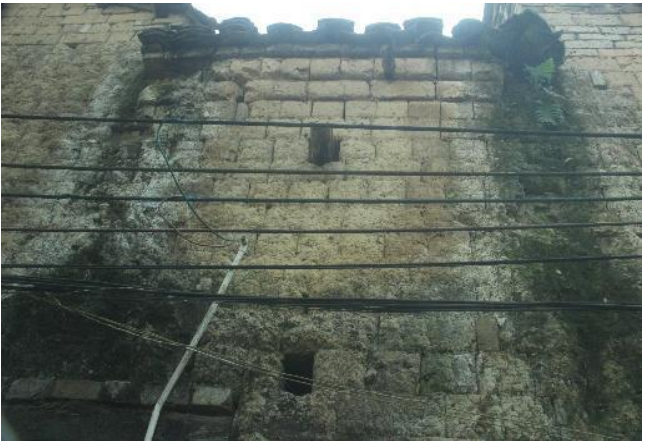
| 编号 28 | | 编号 29 | | 编号 30 | |

| 外观现状 | 雨水冲刷墙面土坯砖酥碱 | 外观现状 | 雨水冲刷墙面土坯砖酥碱剥落严重 | 外观现状 | 墙面局部后抹水泥 |

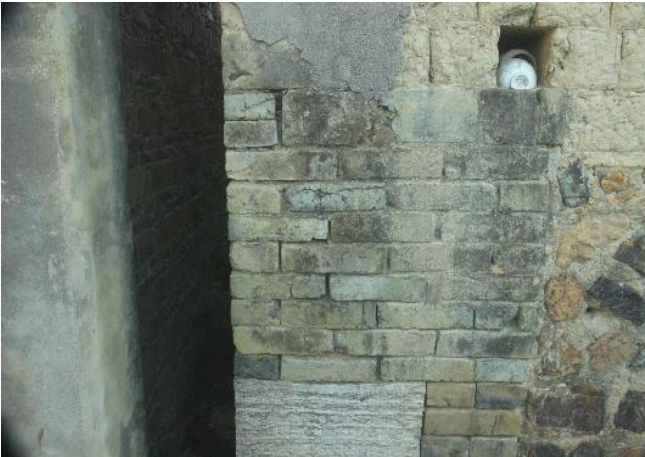
| 编号 31 | | 编号 32 | | 编号 33 | |

| 外观现状 | 青砖墙缝灰松动脱落 | 外观现状 | 雨水冲刷墙面土坯砖酥碱剥落严重 | 外观现状 | 后檐墙部分坍塌 |

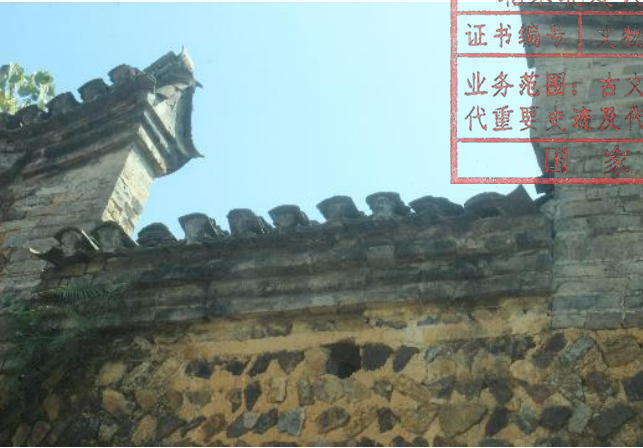
| 编号 34 | | 编号 35 | | 编号 36 | |

| 外观现状 | 拔檐缝灰松动、脱落，缝隙生长杂草；檐口垫块缺失 | 外观现状 | 拔檐缝灰松动、脱落，局部残破，缝隙生长杂草；檐口垫块缺失 | 外观现状 | 后拆改，原为硬山后改为悬山屋面，山尖拔檐缺失不存 |

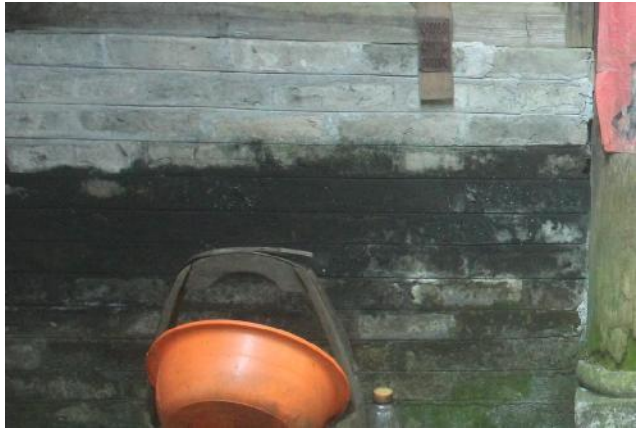
| 编号 37 | | 编号 38 | | 编号 39 | |

| 外观现状 | 窗下槛墙缝灰松动脱落，表面生长青苔 | 外观现状 | 窗下槛墙缝灰松动脱落，表面生长青苔 | 外观现状 | 柱根糟朽 |

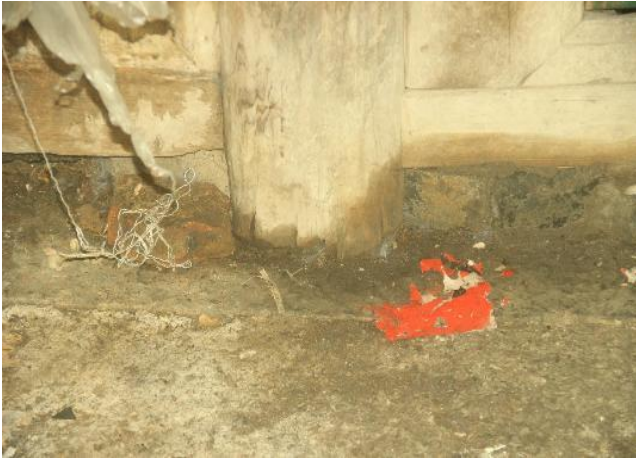
| 编号 40 | | 编号 41 | | 编号 42 | |

| 外观现状 | 柱根糟朽 | 外观现状 | 柱根糟朽 | 外观现状 | 柱根糟朽 |

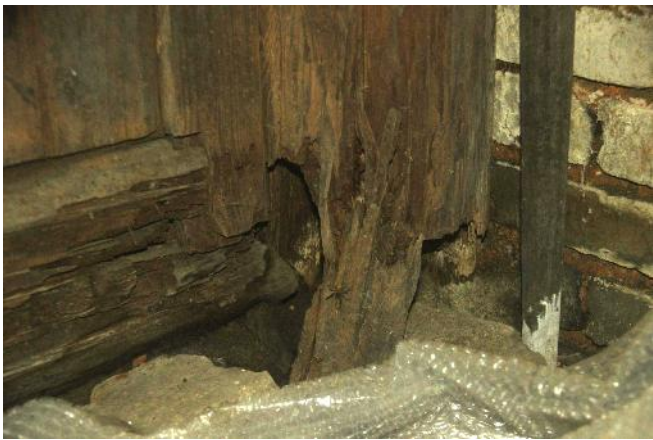
| 外观现状 | 柱根糟朽 | 外观现状 | 柱根糟朽 | 外观现状 | 柱根糟朽 |

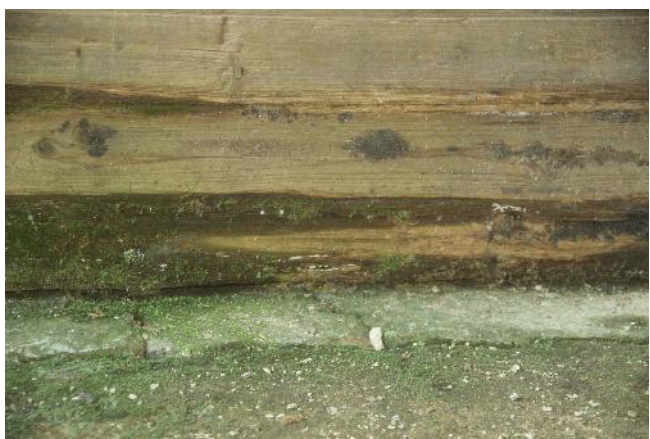
| 编号 49 | | 编号 50 | | 编号 51 | |

| 外观现状 | 柱根糟朽 | 外观现状 | 装修地梁糟朽 | 外观现状 | 地梁糟朽 |

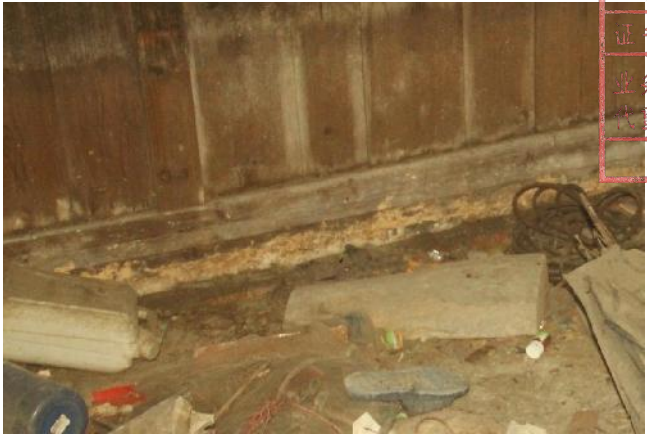
| 外观现状 | 地梁糟朽 | 外观现状 | 龙骨虫蛀严重，糟朽；吊顶板糟朽 | 外观现状 | 龙骨糟朽；吊顶板变形糟朽 |

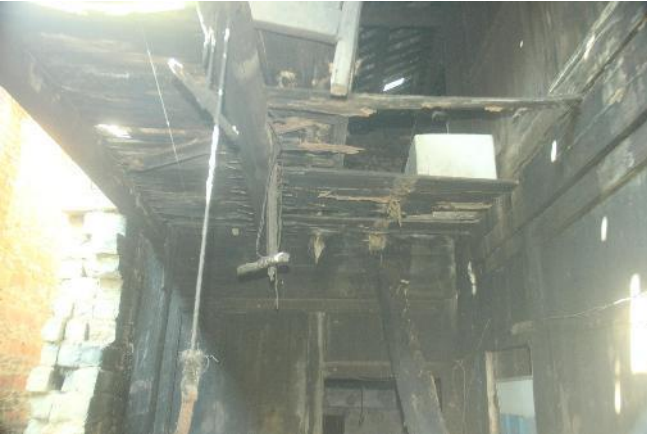
- 3) 楼枕糟朽、断裂、脱落缺失; 楼板糟朽、缺失; ( 详见85-86号现状勘察照片: 编号55-64 )
- 4) 檩条糟朽; 椽板变形、糟朽; ( 详见85-86号现状勘察照片: 编号65-69 )
- 5) 椽板变形、糟朽; ( 详见85-86号现状勘察照片: 编号70 )
- 6) 封檐板缺失; ( 详见85-86号现状勘察照片: 编号71、72 )
- 4、装饰装修: 1) 石门槛断裂, 木门槛磨损严重; 木门框、门扇变形、糟朽, 部分缺失; ( 详见85-86号现状勘察照片: 编号73-84 )
- 2) 木窗缺失, 后换与原制不符; 残存木窗松动、变形糟朽; ( 详见85-86号现状勘察照片: 编号85、86、87 )
- 3) 板壁装修雨渍、虫蛀, 松动、变形部分糟朽、缺失; ( 详见85-86号现状勘察照片: 编号88、89、90、91、92 )
- 4) 吊顶板、龙骨糟朽; ( 详见85-86号现状勘察照片: 编号93、53、54 )
- 5) 室内外墙面抹灰污损、脱落; ( 详见85-86号现状勘察照片: 编号94、95 )
- 5、屋顶瓦面: 屋面瓦、墙帽瓦酥松、碎裂; 屋面檐口垫块、滴子部分缺失; 屋面青瓦脊、墙帽脊酥松、碎裂。 ( 详见85-86号现状勘察照片: 编号96、97、98、99、100、101 )
- 6、油 饰: 85-86号建筑木构件表面无油饰, 表面水渍。 ( 详见85-86号现状勘察照片: 编号102、103 )
- 7、电 气: 建筑室内及周边电气线路老化, 且布置杂乱, 紧挨木构件固定, 存在安全隐患。 ( 详见85-86号现状勘察照片: 编号104 )
- 8、虫 害: 木构件均存在虫蚁蛀蚀情况, 且局部蛀蚀严重;
- 9、其 他: 室内后砌隔墙 ( 详见85-86号现状勘察照片: 编号105 ) ; 紧挨建筑后接建房屋。

| 外观现状 | 楼枕、楼板糟朽脱落 | 外观现状 | 前室楼枕下后钉塑料布，枕木残损情况不详 | 外观现状 | 楼枕、楼板糟朽 |

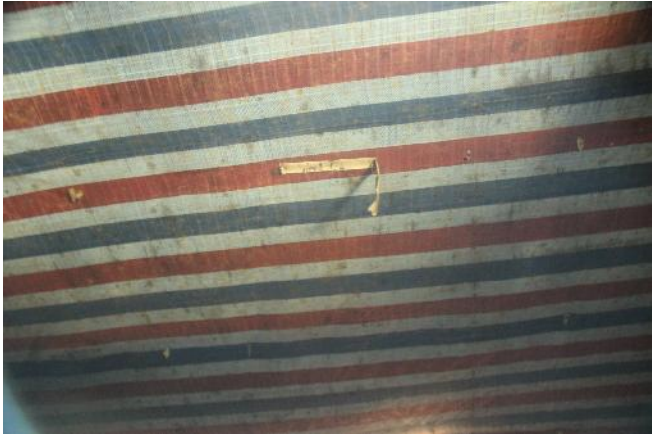
室内楼枕下后做吊顶，  
楼枕残损情况不详

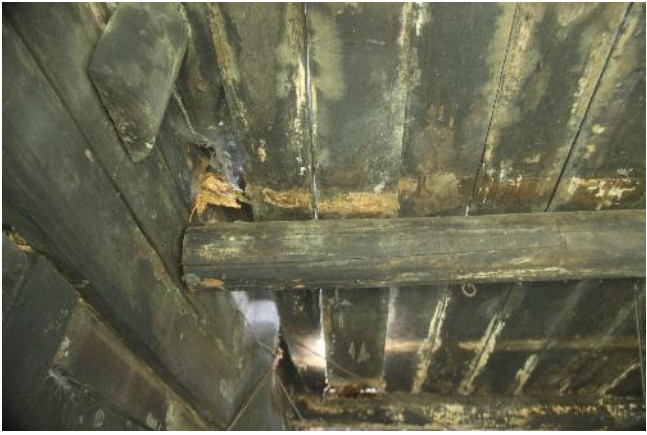
| 外观现状 | 楼板糟朽 | 外观现状 | 楼枕糟朽 | 外观现状 | 楼枕糟朽 |

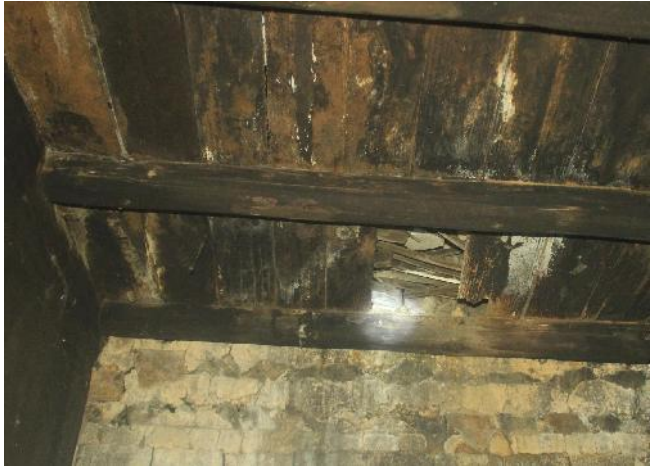
| 外观现状 | 楼板变形、糟朽 | 外观现状 | 檩条水渍糟朽 | 外观现状 | 檩条、椽板糟朽 |

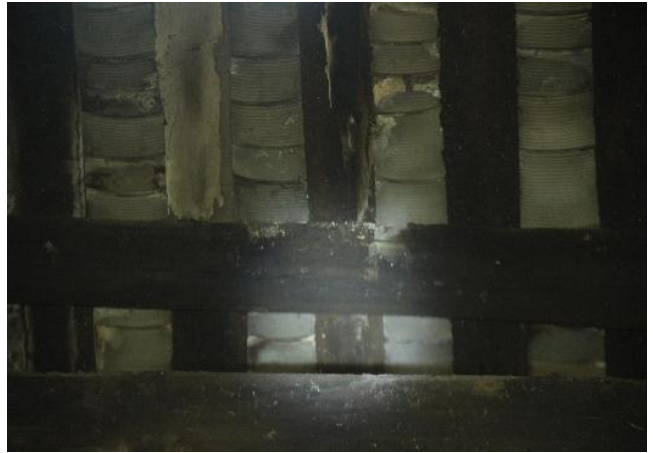
| 外观现状 | 檩条糟朽，椽板水渍 | 外观现状 | 檩条糟朽 | 外观现状 | 檩条糟朽 |

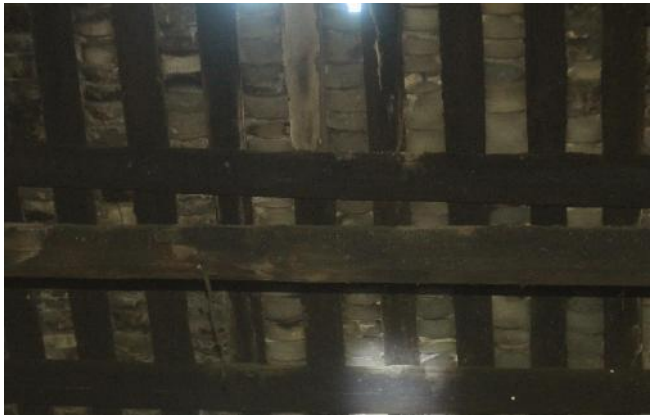
| 外观现状 | 椽板变形、糟朽 | 外观现状 | 檐口封檐板松动变形 | 外观现状 | 封檐板全部缺失；滴子、垫块缺失 |

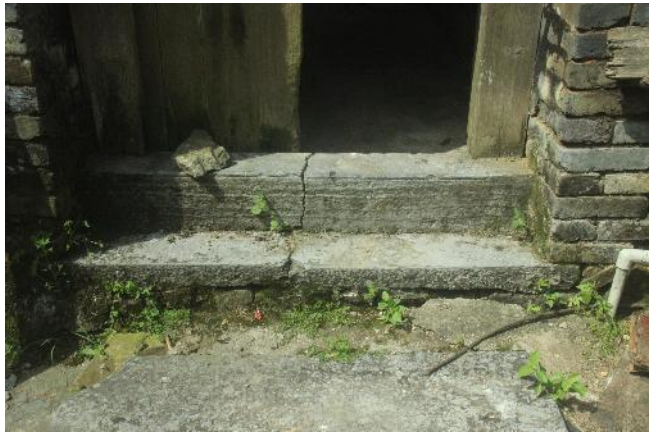
| 外观现状 | 石门槛断裂；台阶石断裂 | 外观现状 | 南侧门框糟朽 | 外观现状 | 南侧门框位移脱榫 |

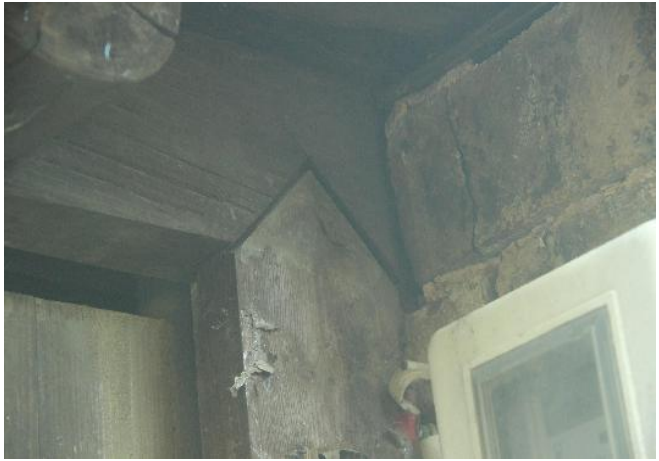
门过梁糟朽1根深约30，  
南侧门框位移脱榫底部  
糟朽深约20高约300，木  
门松动变形2扇，门扇下  
部残破约0.5m<sup>2</sup>，南侧门  
扇门轴后拼补现开裂

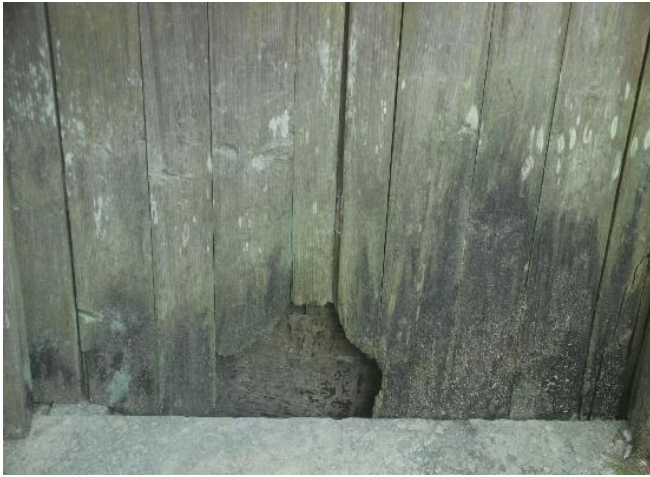
| 外观现状 | 木门松动变形，门扇下部残破 | 外观现状 | 板门松动、变形 | 外观现状 | 板门缺失后换与原制不符 |

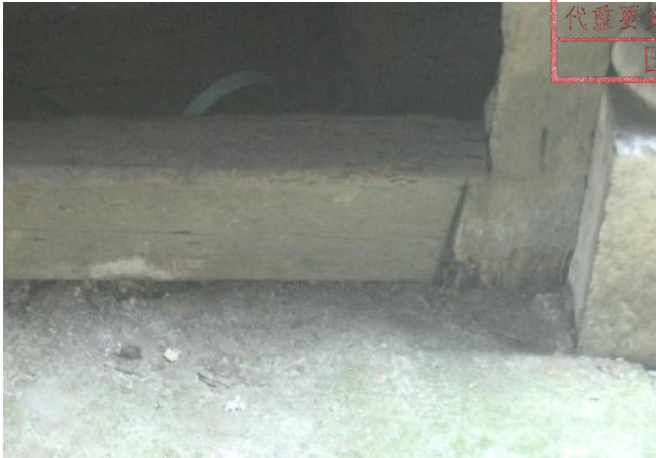
| 外观现状 | 门框下部糟朽 | 外观现状 | 门扇松动变形，门槛糟朽 | 外观现状 | 门扇缺失 |

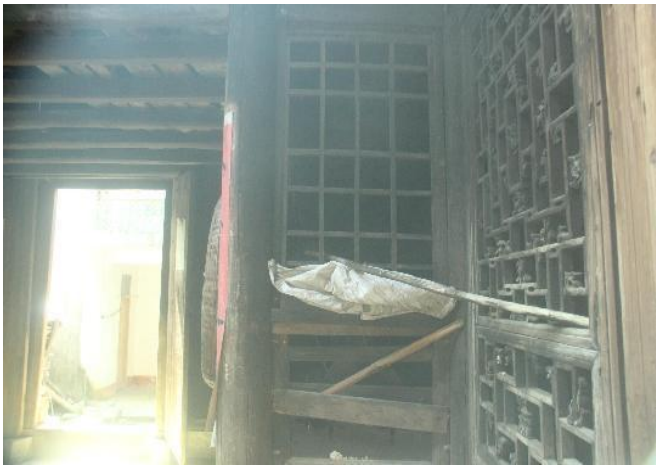
| 85 号西次间后檐 | | 85 号后檐东廊屋前檐 | | 85 号西山墙窗 | |
| 外观现状 | 原花窗缺失，后换棂条窗；窗下板壁缺失 | 外观现状 | 棂条窗缺失后换与原制不符 | 外观现状 | 墙窗棂条松动、位移 |

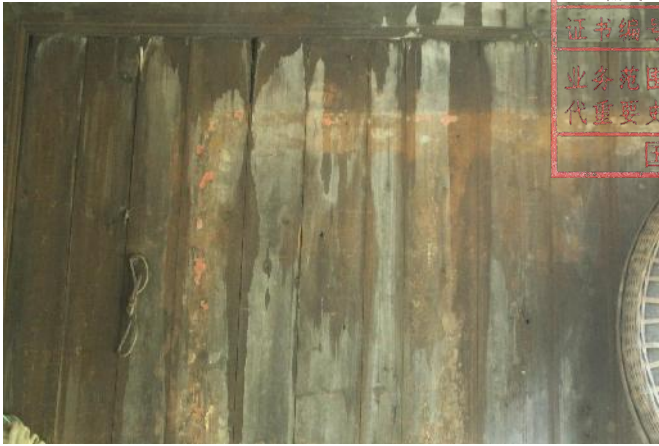
| 85 号明间西楹梁架间板壁 | | 2022-08-20 | 85 号明间后檐 | 85 号后檐东廊屋二层前檐 | |
| 外观现状 | 板壁雨渍虫蛀 | 外观现状 | 枋下原有装修缺失，枋上残留榫眼 | 外观现状 | 木装修缺失不存 |

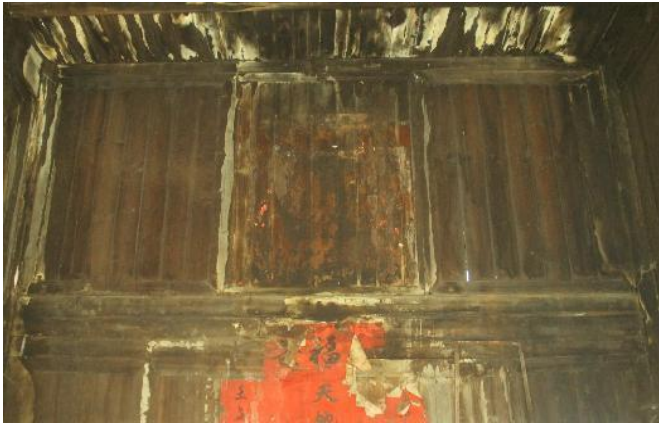
| 86 号明间二层装修板壁 | | 86 号前檐西过廊 | | 85 号后檐吊顶 | |
| 外观现状 | 板壁雨渍糟朽 | 外观现状 | 二层前檐板壁板壁缺失；二层板壁板壁装修缺失不存 | 外观现状 | 吊顶板、龙骨糟朽 |

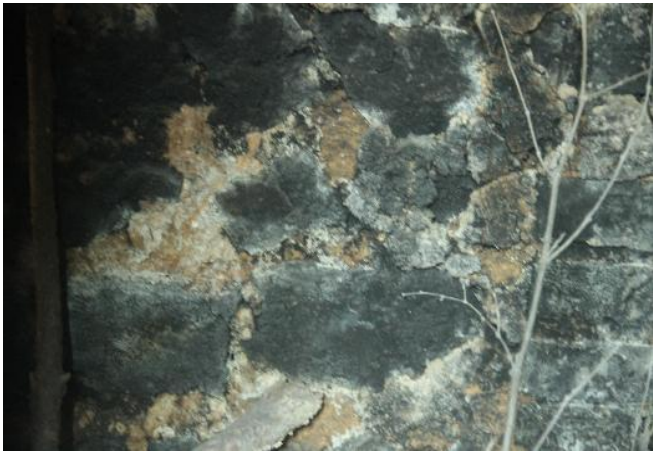
| 85 号东次间室内 | | 86 号西次间室内 | | 85-86 号屋面 | |
| 外观现状 | 墙面后被污损，抹灰局部脱落 | 外观现状 | 墙面抹灰污损，局部脱落 | 外观现状 | 屋面瓦酥松、碎裂 |

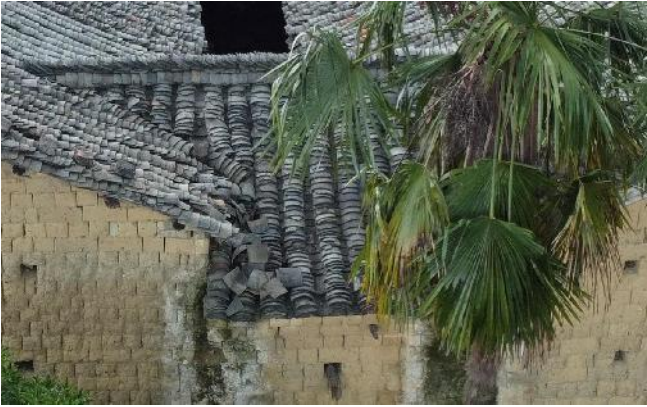
| 86 号前坡 | | 85 号西山墙<br>北侧墙帽 | | 85 号东山墙<br>南侧墙 | |
| 外观现状 | 屋面瓦酥松、碎裂 | 外观现状 | 墙帽酥松碎裂 | 外观现状 | 墙帽酥松碎裂 |

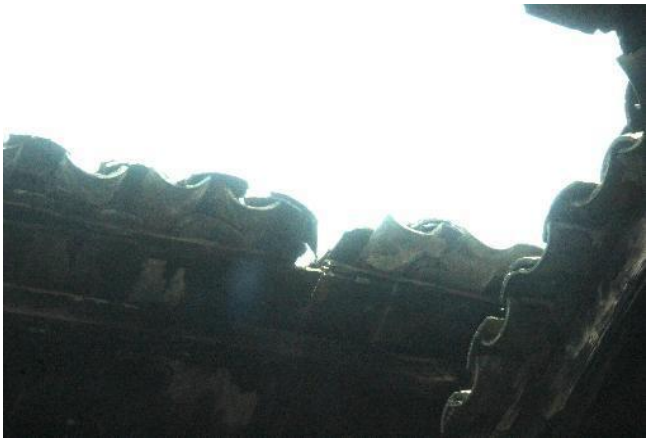
| 86 号明间前<br>檐滴子、垫块 | | 85 号前檐墙<br>檐口垫块 | | 85 号前檐木<br>装修 | |
| 外观现状 | 滴子、垫块缺失 | 外观现状 | 垫块破损、缺失 | 外观现状 | 木构件表面水渍，无油饰 |

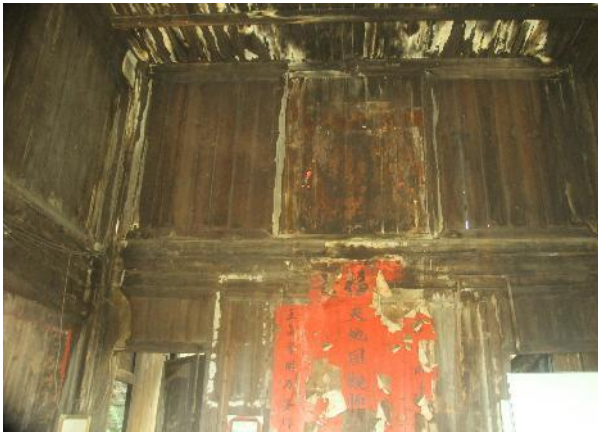
| 86 号明间木<br>装修 | | 86 号前檐东<br>过廊 | | 85 号后檐东<br>廊屋室内 | |
| 外观现状 | 木构件表面水渍，无油饰 | 外观现状 | 电气线路布置杂乱，紧挨木构件固定，存在安全隐患 | 外观现状 | 后砌隔墙 |
