| 广西灵川县长岗岭村古建筑群——58—68、70—73、80—93 号修缮工程二次勘察设计方案 | | | | | |

11、★80—84 号现状残损调查表

80—84 号现状残损调查表

92—93 号现状残损调查表

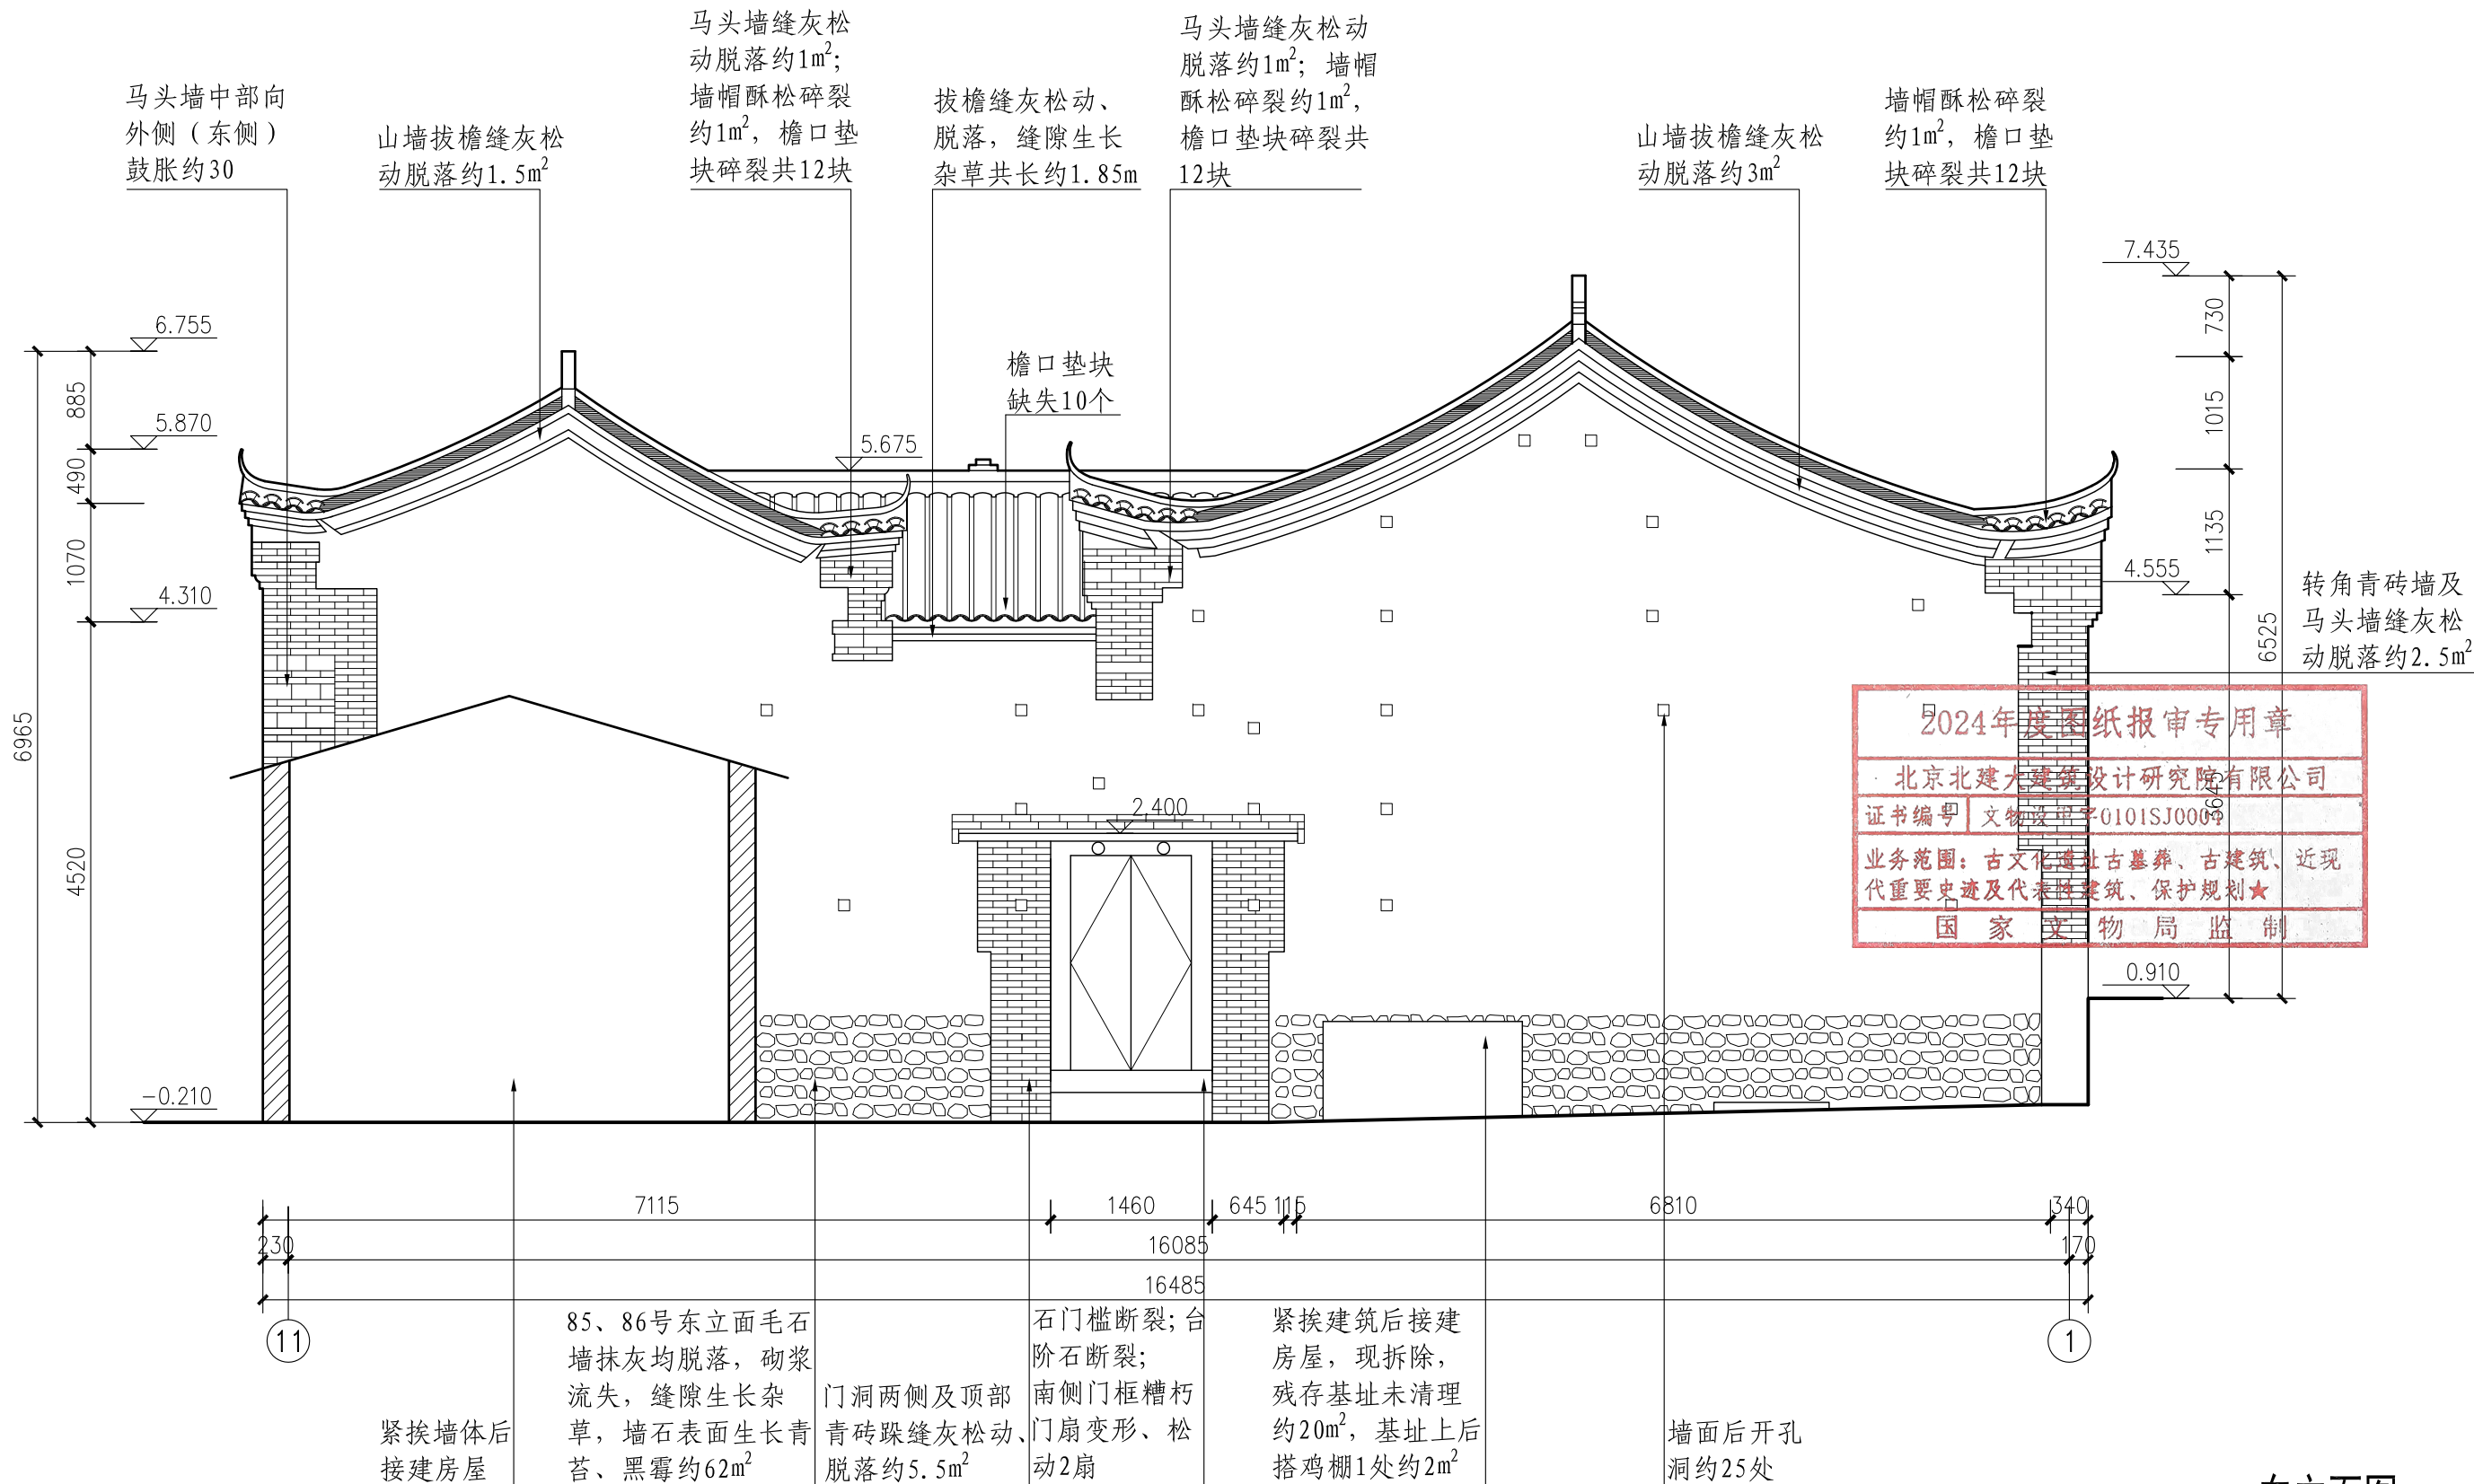
西立面图 1:60

雨水冲刷墙面  
土坯砖酥碱剥  
落严重约3m<sup>2</sup>

土坯砖墙缝灰脱落，  
墙砖松散开裂2道  
宽约5-8约1m<sup>2</sup>

拔檐缝灰松  
动、脱落，局  
部残破，缝隙  
生长杂草共长  
约1.85m

马头墙向东歪闪约  
30，青砖墙与土坯  
墙交接部位开裂

墙帽酥松碎裂约  
1m<sup>2</sup>，檐口垫块  
碎裂共12块

门过梁糟朽1根深约30，  
南侧门框位移脱榫底部  
糟朽深约20高约300，木  
门松动变形2扇，门扇下  
部残破约0.5m<sup>2</sup>，南侧门  
扇门轴后拼补现开裂

门洞两侧青砖踩缝灰  
松动、脱落约4m<sup>2</sup>

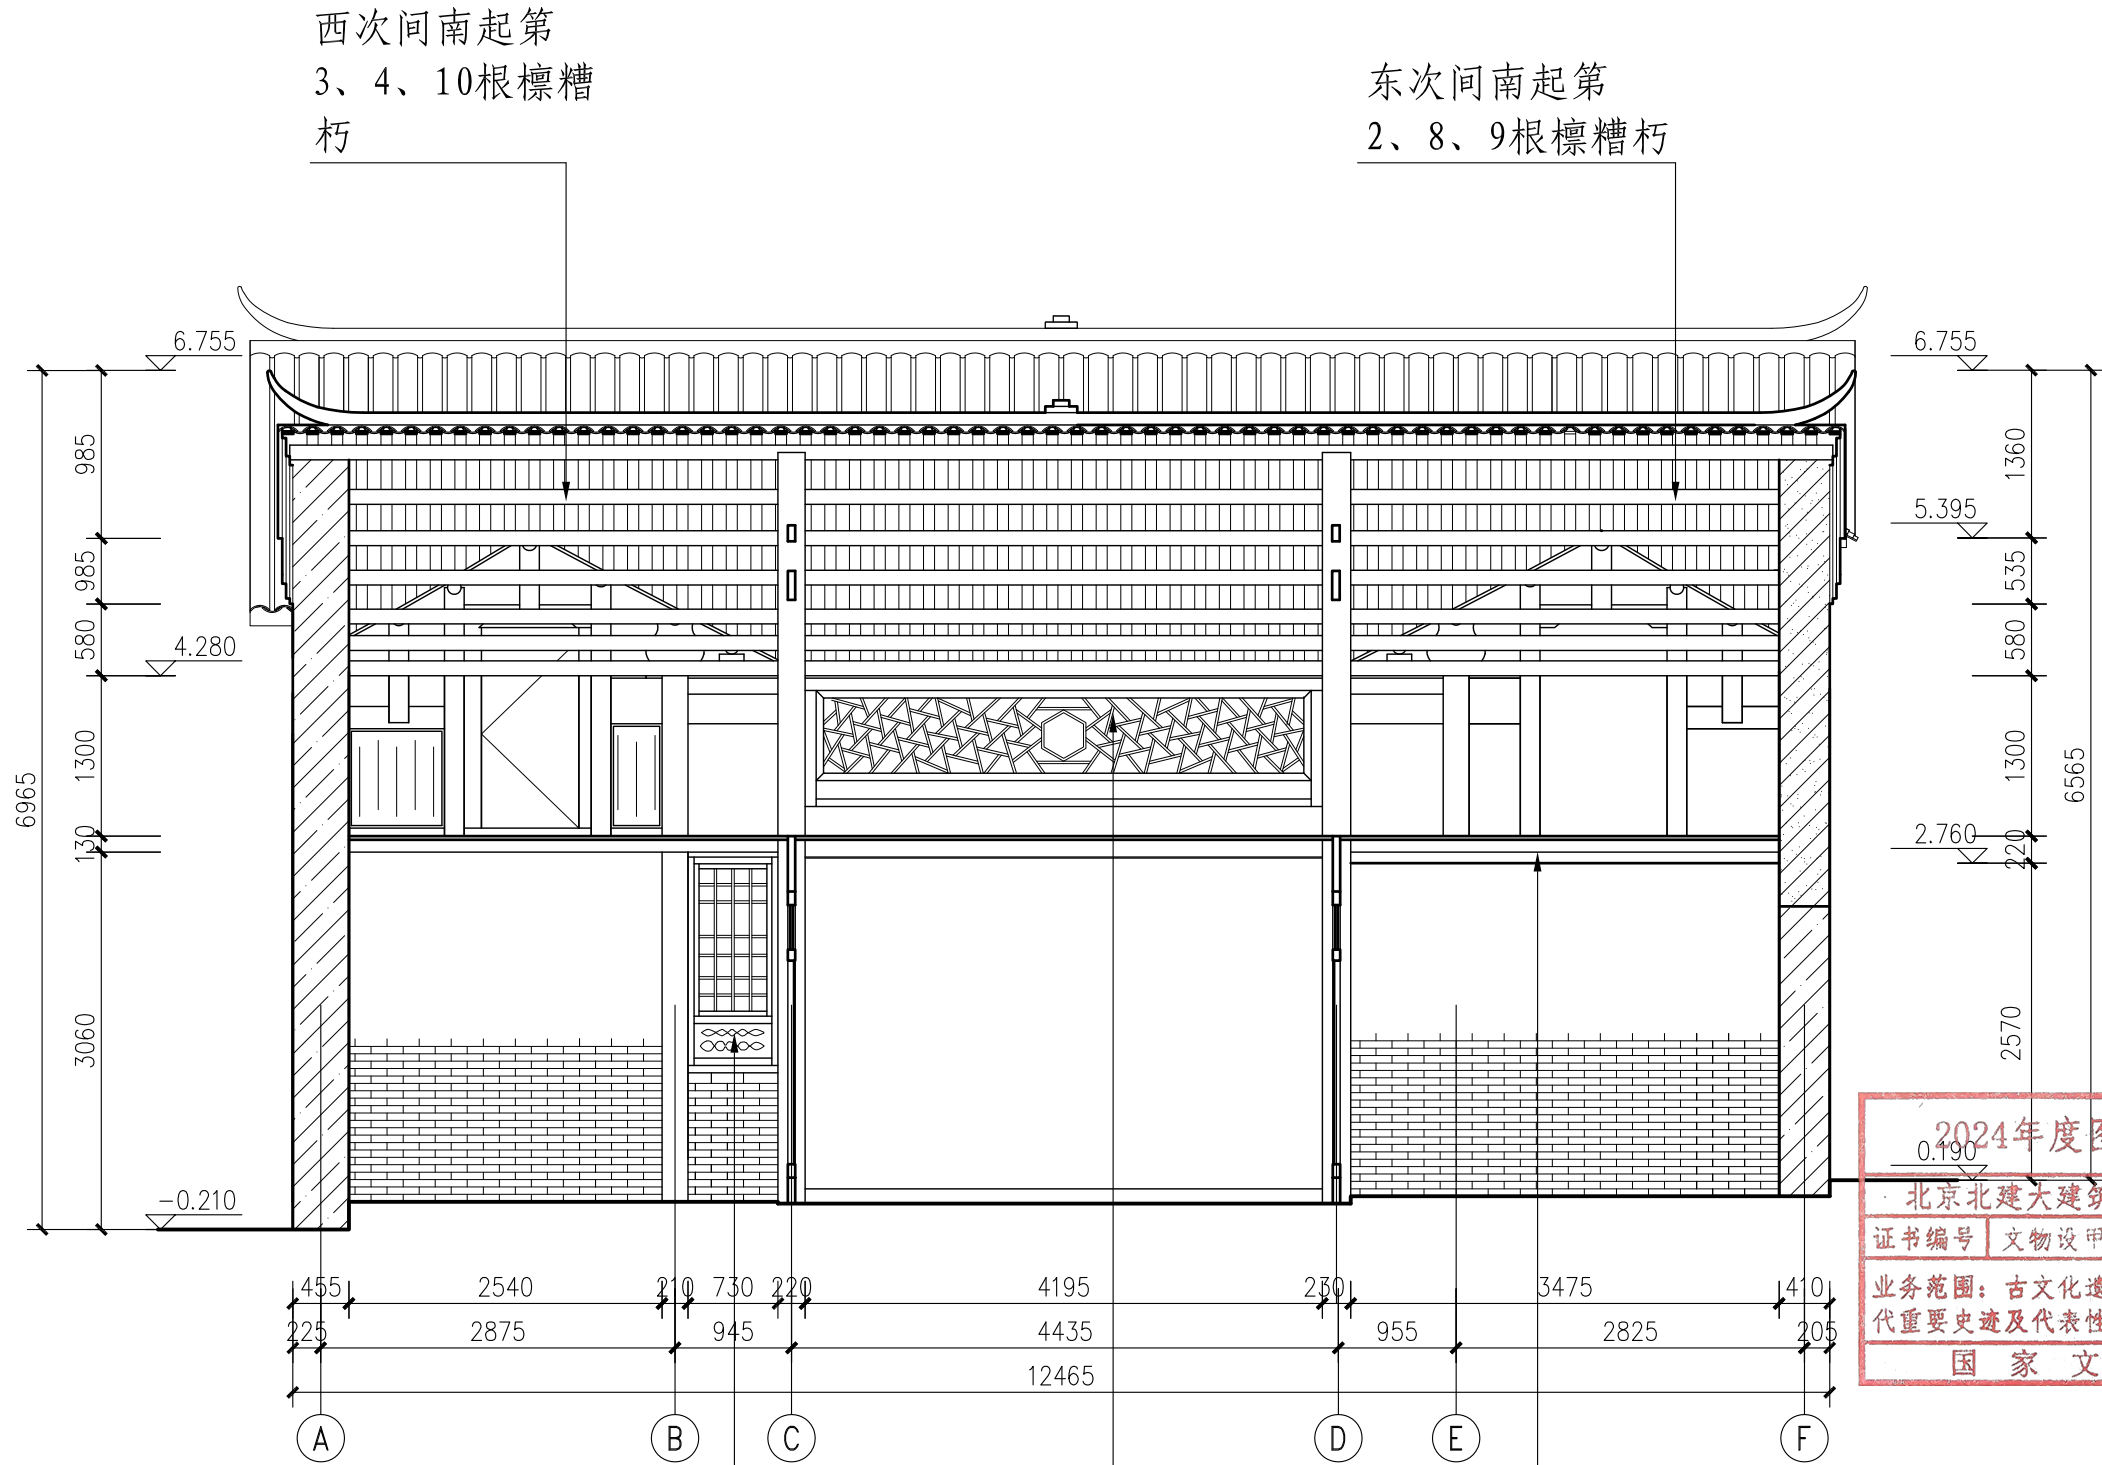
原花窗缺失，后换棂条窗1  
扇，窗下板壁缺失约0.5m<sup>2</sup>

装修棂条窗松动约  
3m<sup>2</sup>，枋下原有装修  
缺失，枋上残留榫眼

室内楼枕下后做吊顶，  
楼枕残损情况不详

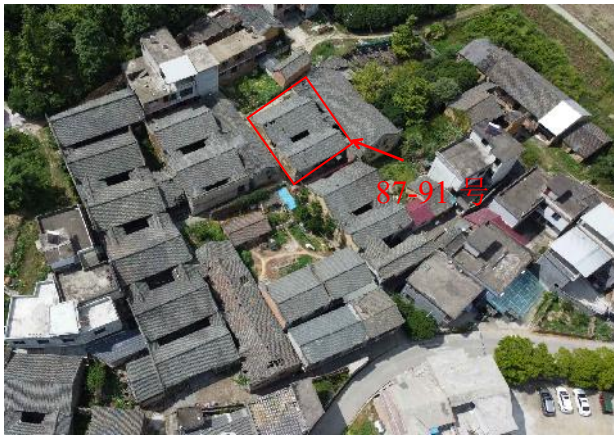
| 编号 01 | | 编号 02 | | <div>代重要史迹及代表性建筑、保护规划★<br/>国家文物编号03制</div> | |

| 87-91 号<br>鸟瞰图 | | 87-91 号<br>俯视图 | | 87-91 号北<br>立面 | |

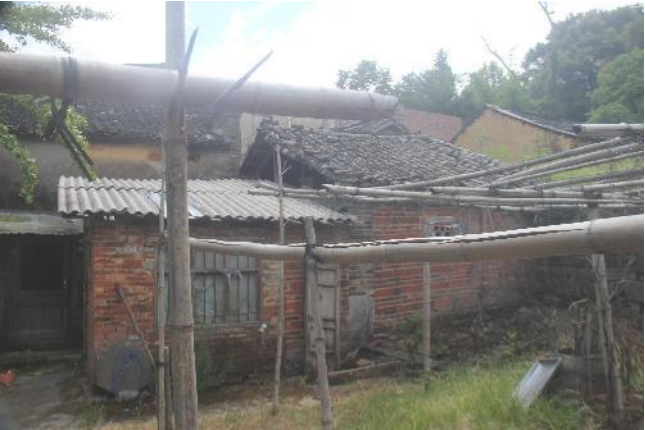
| 编号 07 | | 编号 08 | | 编号 09 | |

| 87-91 号南立面 | | 87-91 南立面 | | 87-91 南立面 | |

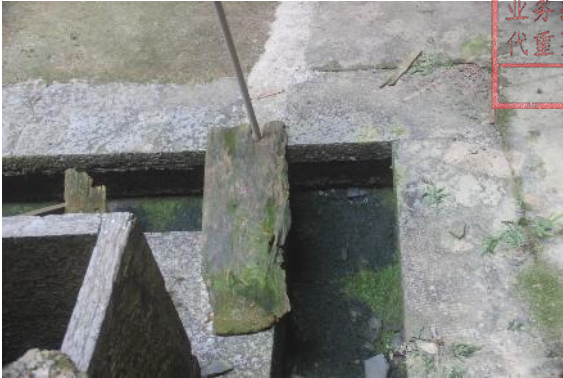
| 编号 16 | | 2022-08-15 | | 编号 18 | |

| 外观现状 | 台明局部破损，后抹水泥修补 | | 外观现状 | 天井内堆积杂物，条石松动、位移 | |

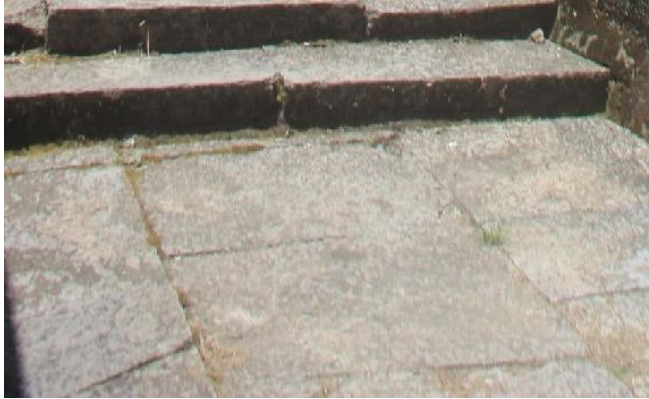
| 编号 19 | | 2022-08-15 | | 编号 21 | |

| 外观现状 | 石板铺地位移、下沉 | | 外观现状 | 台阶条石表面生长青苔地面堆积坍塌物 | |

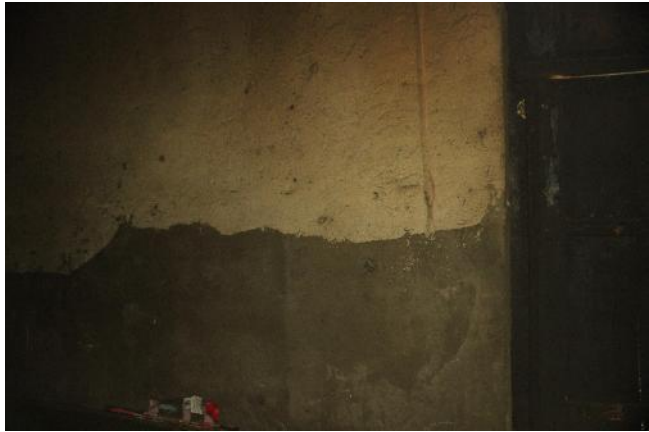
| 编号 22 | | 2022-08-15 | | 编号 24 | |

| 外观现状 | 西一间东墙墙体下碱后抹水泥 | | 外观现状 | 勒脚生长杂草、青苔，条石长满黑霉，局部破损，残缺 | |

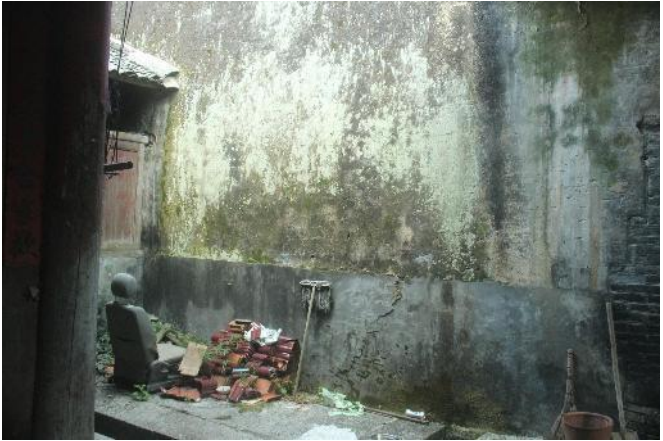
| | | | 外观现状 | 墙体下沉且竖向开裂 | |

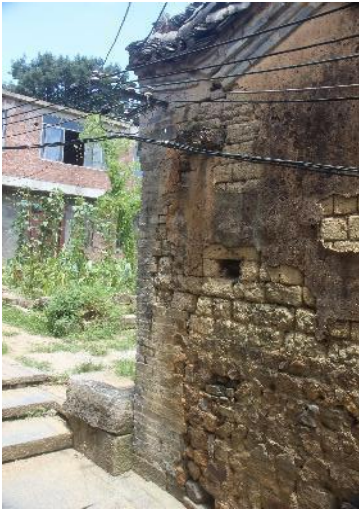
| 编号 25 | | 编号 26 | | 编号 27 | |

| 外观现状 | 墙体上部歪闪且有裂缝 | 外观现状 | 墙体上部歪闪 | 外观现状 | 墙体上部坍塌 |

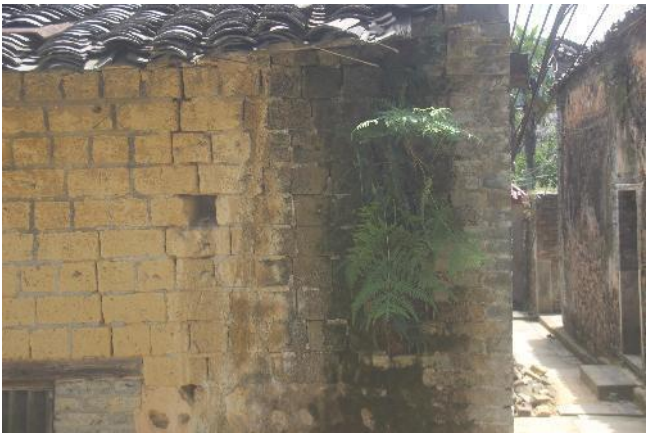
| 编号 28 | | 编号 29 | | 编号 30 | |

| 外观现状 | 木穿处屋面破坏漏雨墙体上部局部开裂下碱表面生长青苔杂草 | 外观现状 | 柱根糟朽 | 外观现状 | 明间南侧前檐檐柱柱根糟朽 |

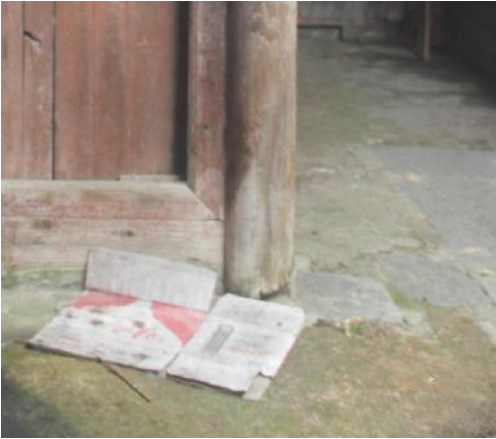
| 编号 31 | | 编号 32 | | 编号 33 | |

| 外观现状 | 明间北侧前檐柱柱根糟朽，后用水泥垫顶 | 外观现状 | 明间西侧北起第二根柱子柱根糟朽严重 | 外观现状 | 明间前檐木枋虫蛀严重 |

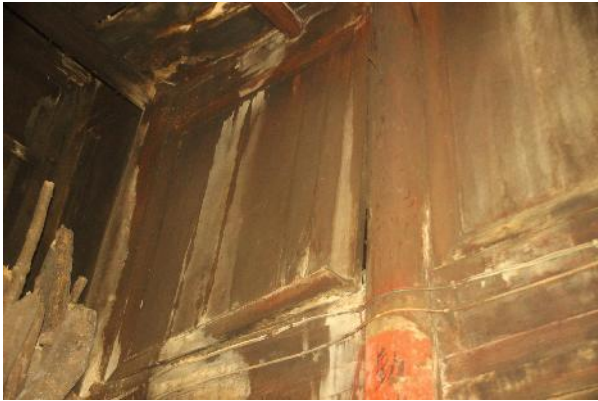
| 编号 34 | | 编号 35 | | 编号 36 | |

| 外观现状 | 明间南侧第二层木穿糟朽严重 | 外观现状 | 北次间后檐地梁糟朽 | 外观现状 | 南次间后檐地梁糟朽 |

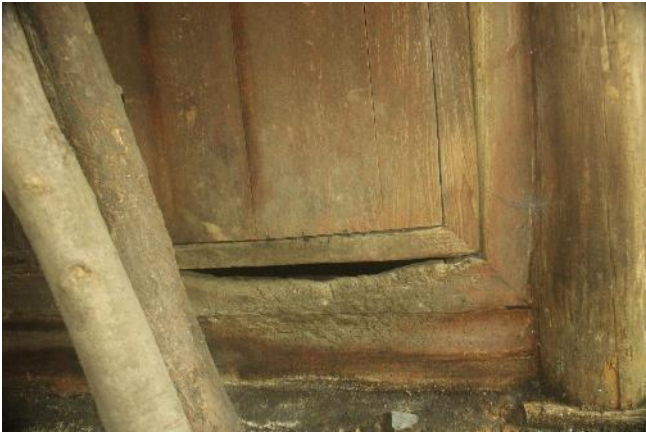
| 编号 37 | | 编号 38 | | 编号 39 | |

| 外观现状 | 明间南侧地梁糟朽 | 外观现状 | 西侧地梁糟朽 | 外观现状 | 南侧前檐前室北侧地梁糟朽 |

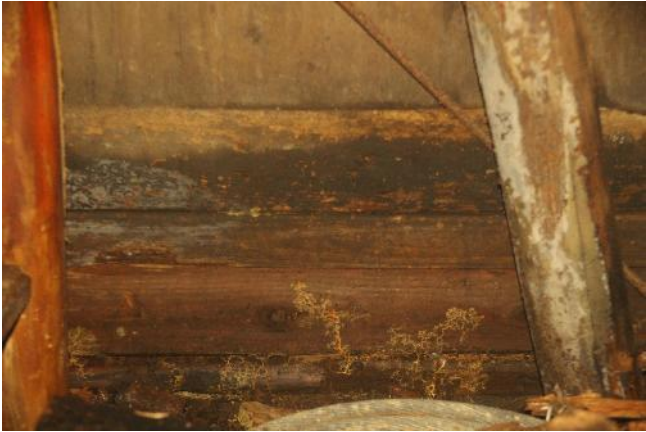
| 编号 40 | | 编号 41 | | 编号 42 | |

| 外观现状 | 南次间前室西侧地梁糟朽 | 外观现状 | 明间南侧地梁糟朽 | 外观现状 | 明间东侧地梁糟朽 |

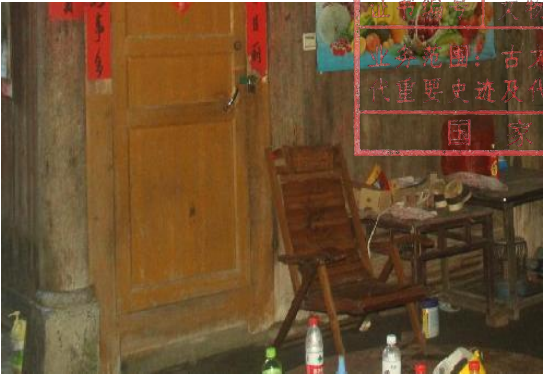
| 外观现状 | 明间西侧地梁糟朽 | 外观现状 | 枕木糟朽严重 | 外观现状 | 明间后室枕木均糟朽 |

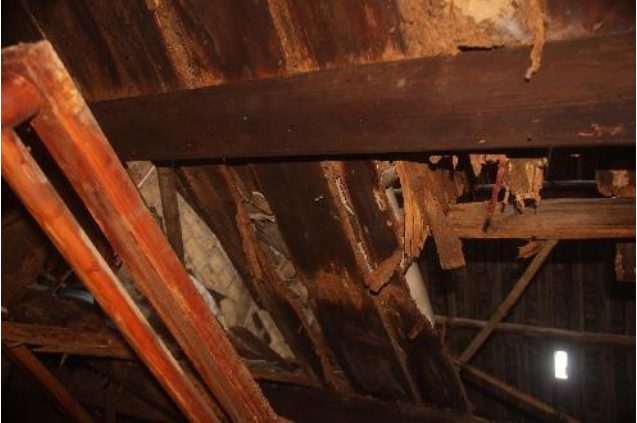
| 编号 46 | | 编号 47 | | 编号 48 | |

| 外观现状 | 南次间前室枕木糟朽 1 根，断裂 1 根 | 外观现状 | 明间南侧北起第 2、3 根楼枕，糟朽严重 | 外观现状 | 前檐楼枕糟朽 2 根 |

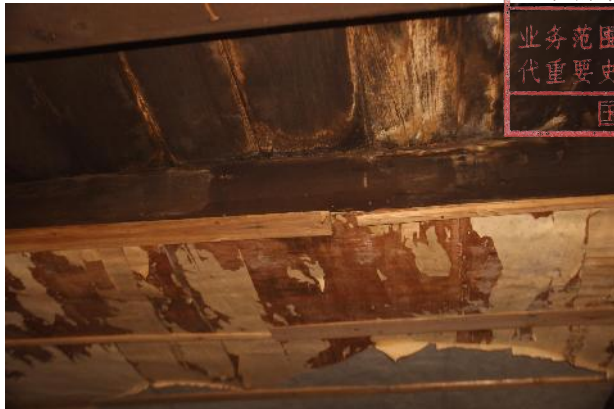
| 外观现状 | 北次间后室楼板糟朽 | | | | | 外观现状 | 后做吊顶 |

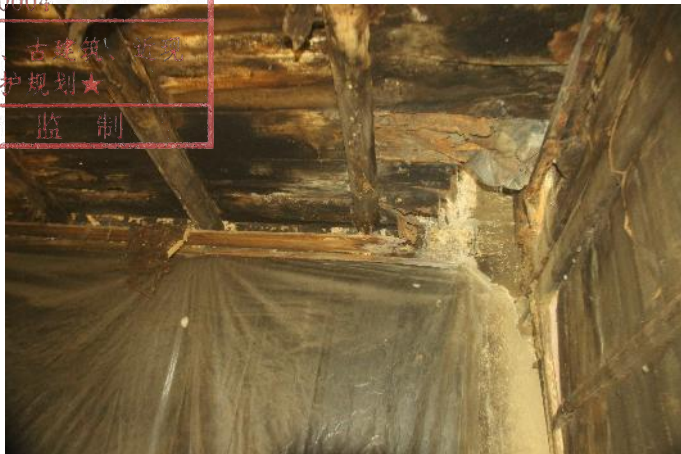
| 编号 52 | | 2022-08-15 | 88 号 | 北次间后室楼板糟朽 | | 编号 54 | |

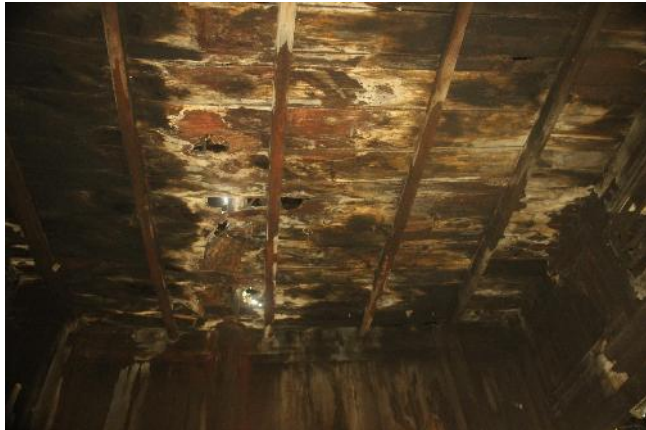
| 外观现状 | 楼板严重糟朽 | | | | | 外观现状 | 楼板糟朽 |

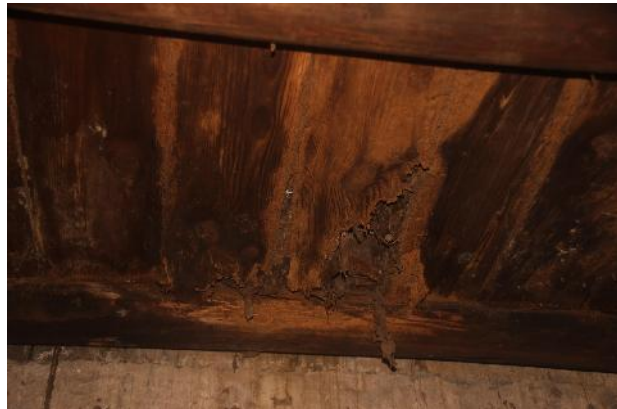
| 编号 55 | | 2022-08-15 | 91 号明间前室 | 楼板严重糟朽 | | 编号 57 | |

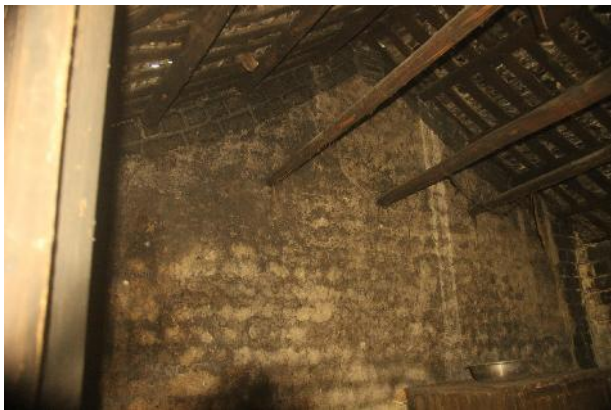
| 外观现状 | 檩条糟朽 | | | | | 外观现状 | 檩条糟朽严重 |

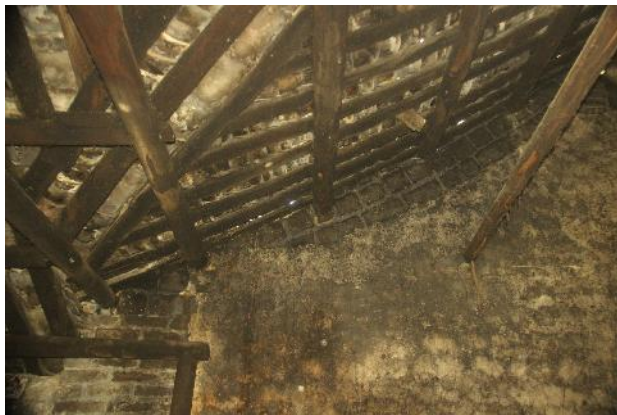
| 编号 58 | | 2022-08-15 | 88 号 | 檩条糟朽 | | 编号 60 | |

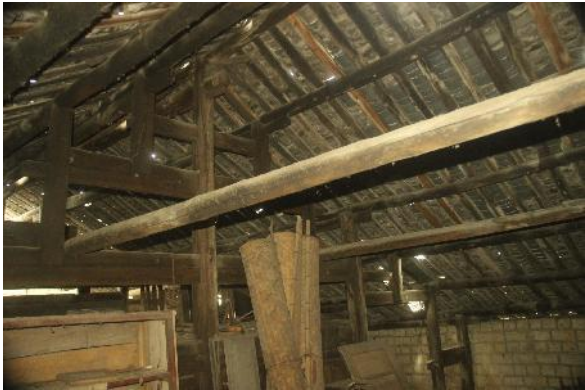
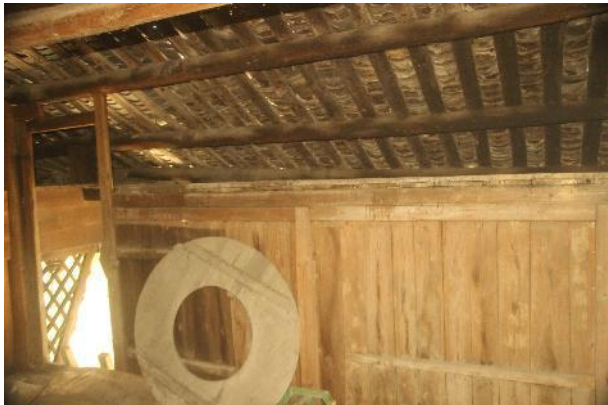
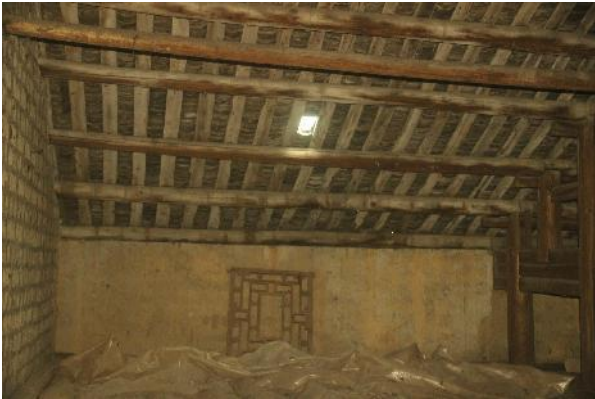
| 外观现状 | 檩条糟朽严重 | 外观现状 | 2024年度图纸报审专用章<br>北京北建大建筑设计研究院有限公司<br>证书编号 文物设甲字0101SJ0004<br>业务范围：古文化遗址古墓葬、古建筑、近现代重要史迹及代表性建筑、保护规划★<br>国家文物局监制 | 外观现状 | 檩条糟朽严重 |

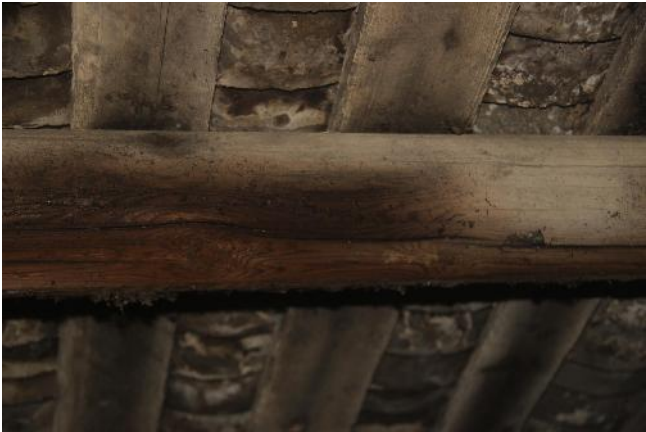
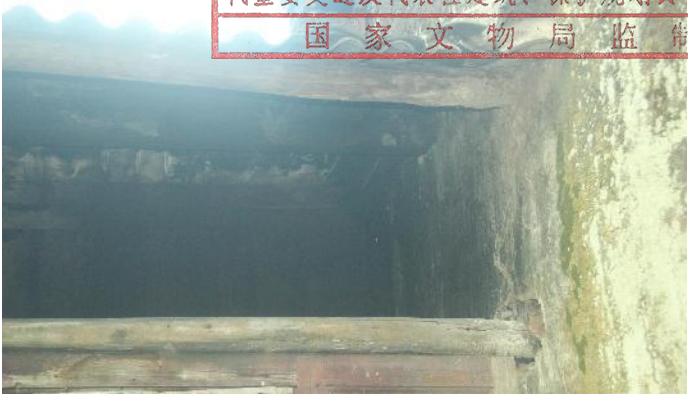
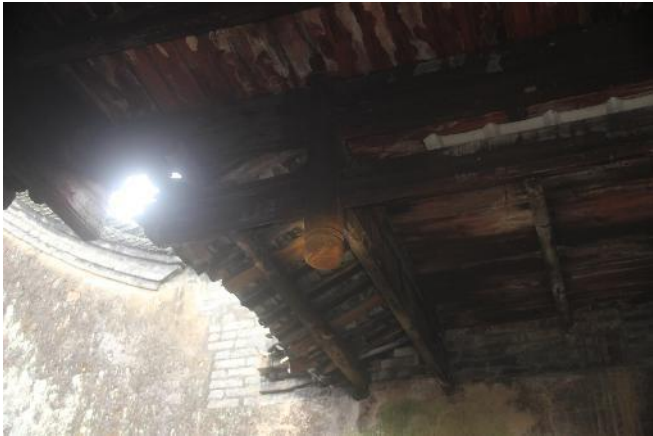
| 外观现状 | 檩条糟朽、开裂 | 外观现状 | 檩条、随檩糟朽 | 外观现状 | 随檩缺失 |

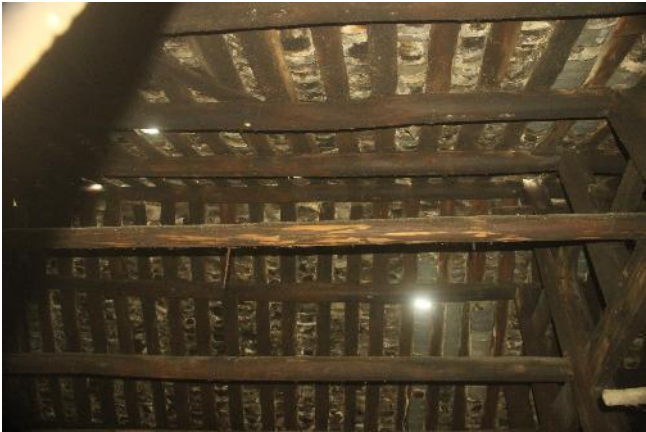
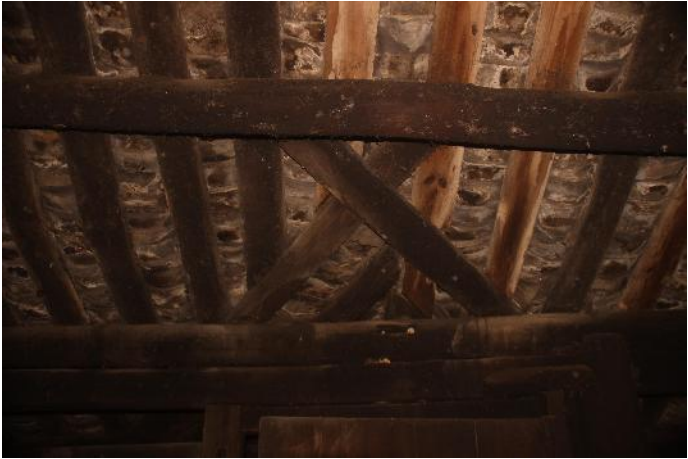
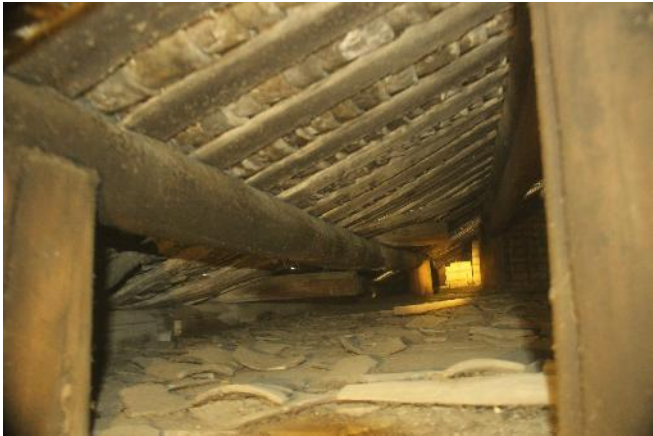
| 外观现状 | 前、后椽板糟朽、变形 | 外观现状 | 前、后檐糟朽、变形的椽板 | 外观现状 | 前、后檐糟朽、变形的椽板 |

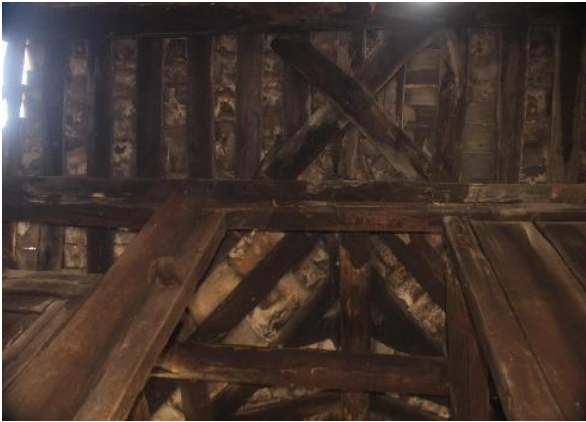
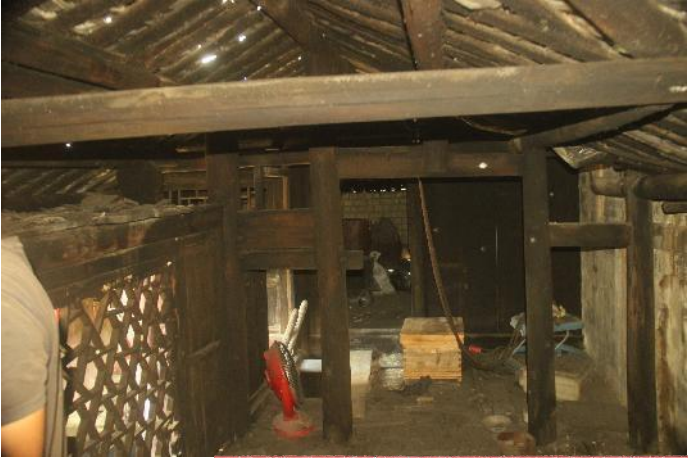
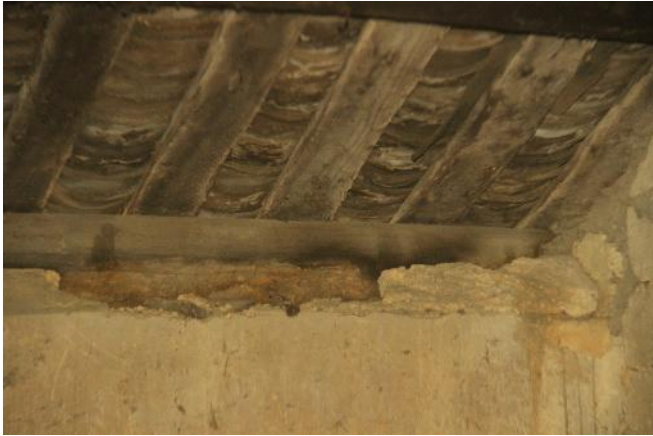
| 外观现状 | 前、后椽板糟朽、变形 | 外观现状 | 前、后椽板糟朽、变形 | 外观现状 | 前、后椽板糟朽、变形 |

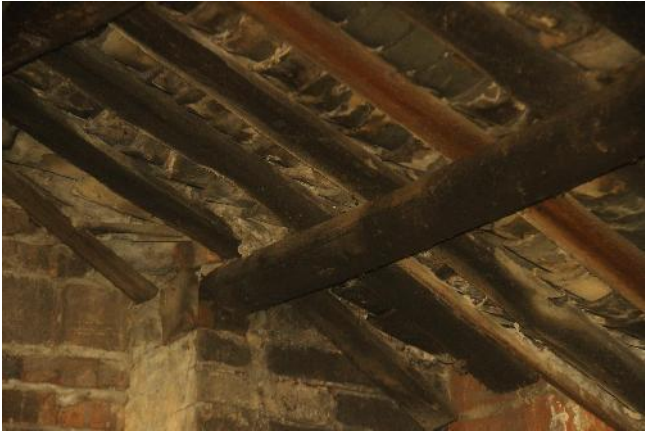
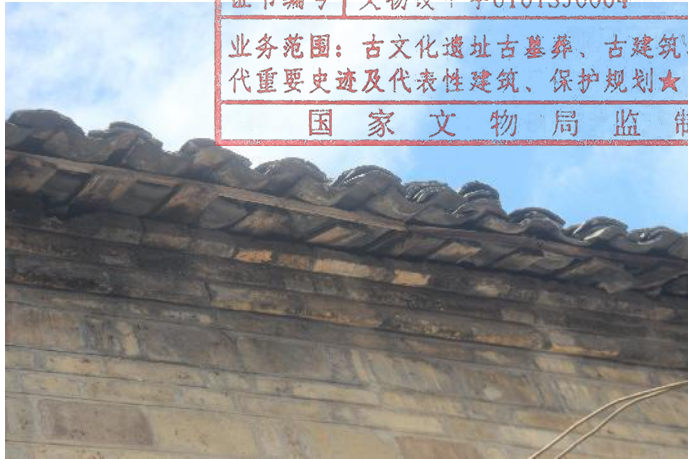
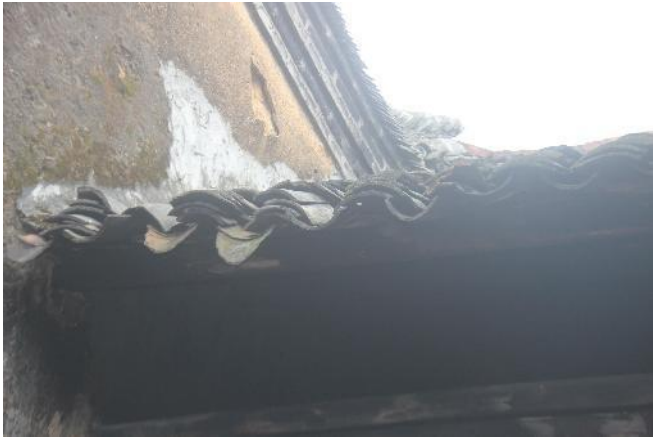
| 外观现状 | 前、后椽板糟朽、变形 | 外观现状 | 前、后檐封檐板缺失 | 外观现状 | 前、后檐封檐板缺失 |

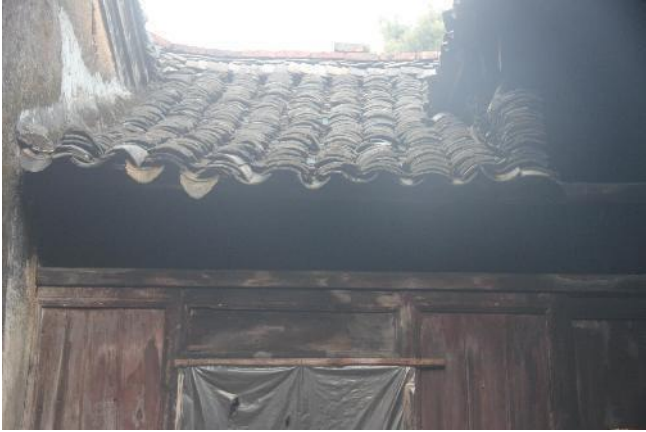
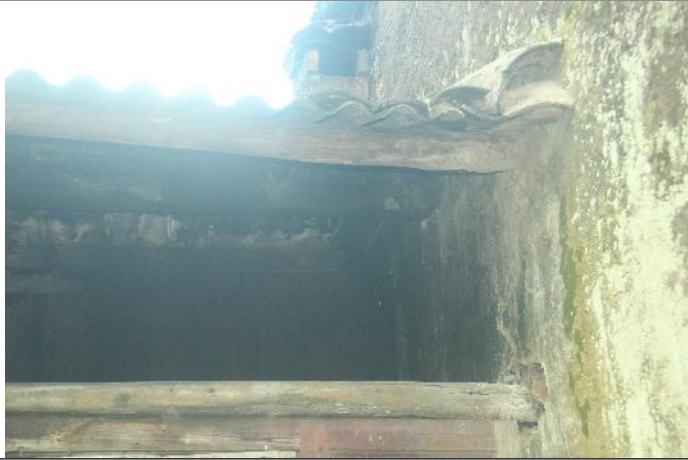
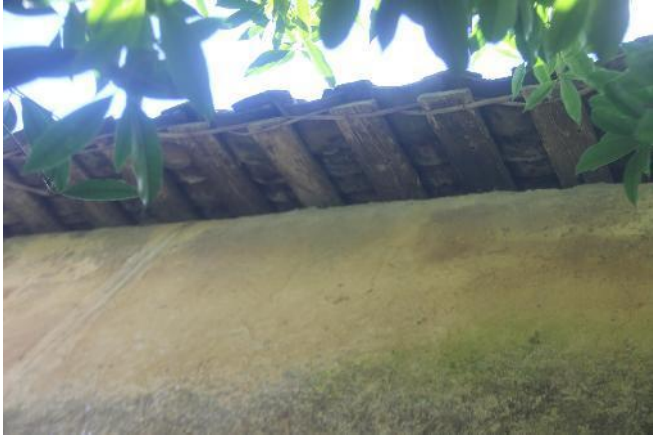
| 外观现状 | 前、后檐封檐板缺失 | 外观现状 | 前、后檐封檐板缺失 | 外观现状 | 前、后檐封檐板缺失 |

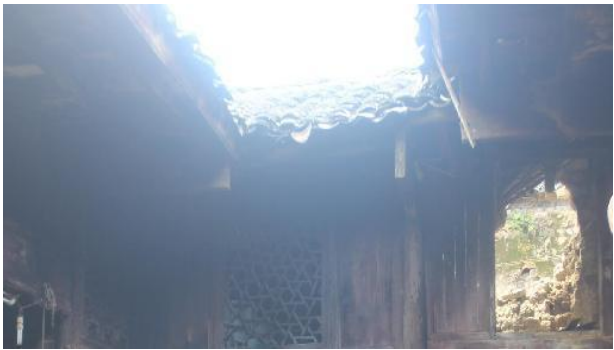
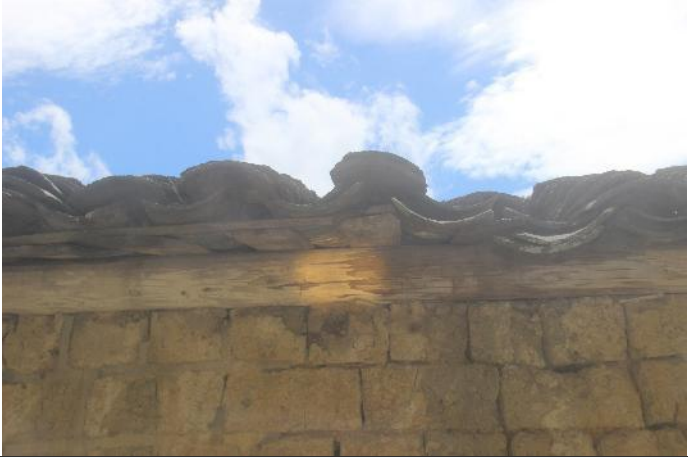
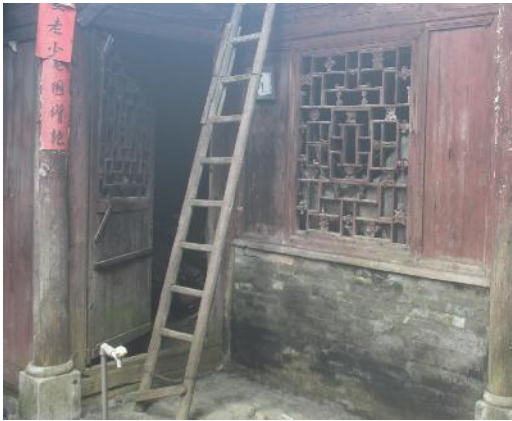
| 外观现状 | | 前、后檐封檐板缺失 | | 外观现状 | |
| 前、后檐封檐板缺失 | | 外观现状 | 前、后檐封檐板缺失 | 外观现状 | 门插、门栓缺失，门槛框松动后檐明间椽条窗残破 |

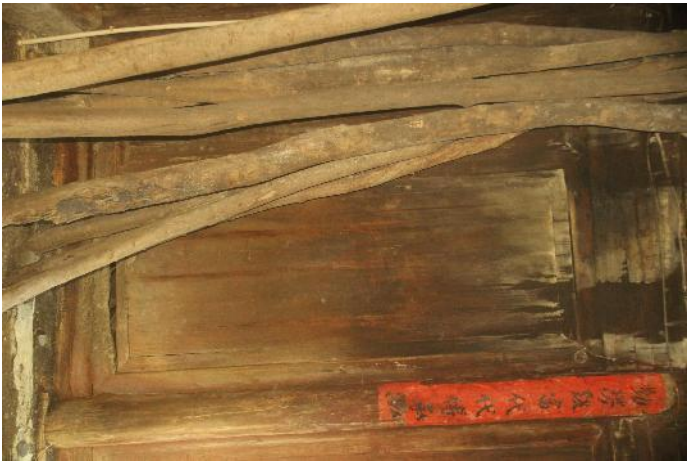
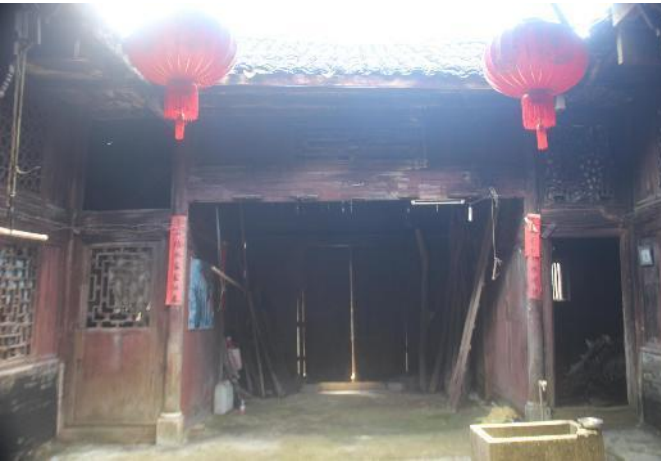
| 外观现状 | 木门松动、变形，局部破损严重，门框 3 根糟朽，门槛石横向裂缝 | 外观现状 | 明间南侧板门变形，木门槛破损严重 1 根 | 外观现状 | 明间后檐装修缺失 |

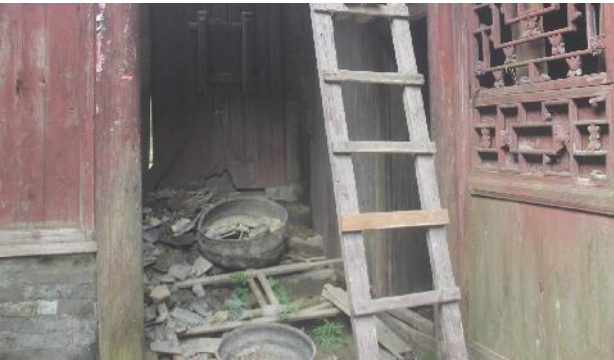
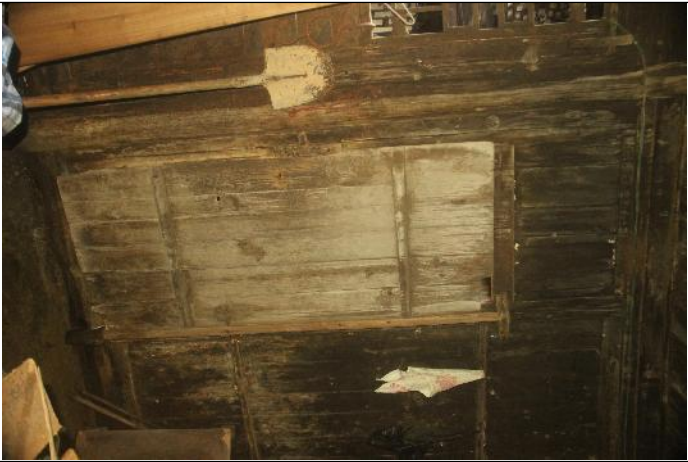
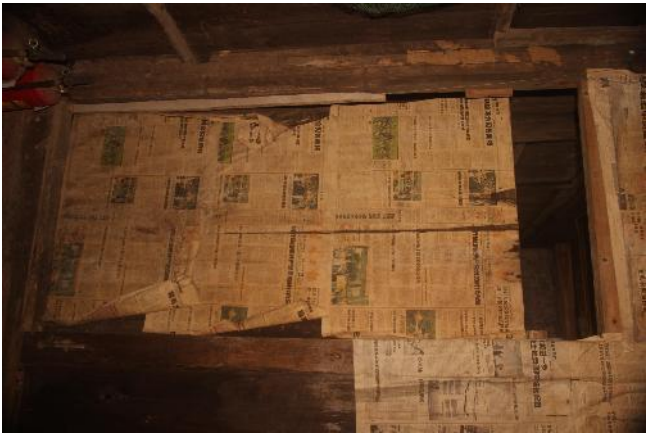
| 外观现状 | 前檐门槛糟朽，木门缺失 | 外观现状 | 南次间西侧装修北门松动、残破 | 外观现状 | 北次间西侧装修南门原木门缺失，后做现代木门一扇 |

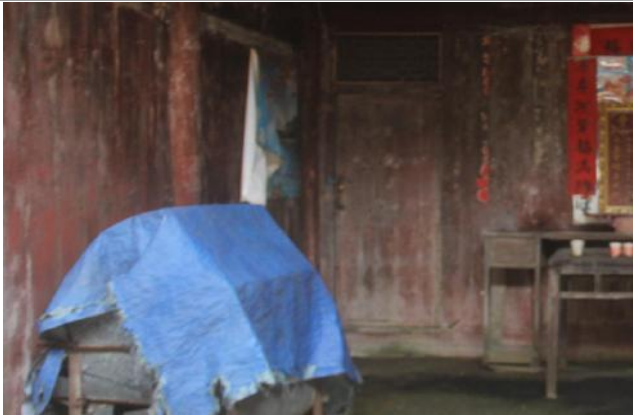
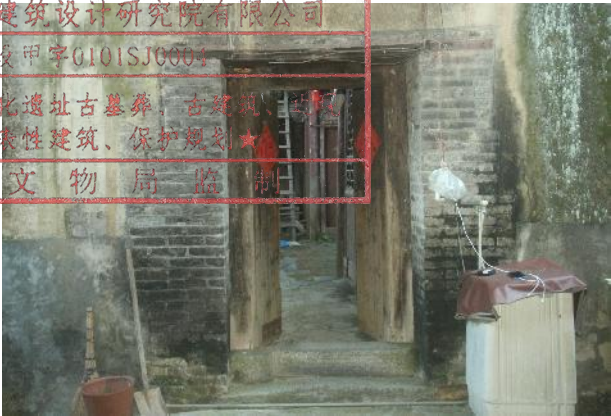
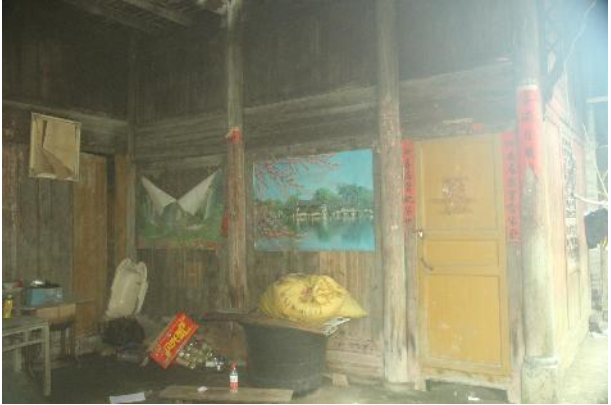
| 外观现状 | 明间西侧装修南门木门松动、变形，局部破损严重, 门扇边框虫蛀 | 外观现状 | 门槛、门枕石下沉断裂，后用水泥修补门松动变形底部残破、门框后拼接 | 外观现状 | 东次间南侧门原木门消失，后做现代木门 |

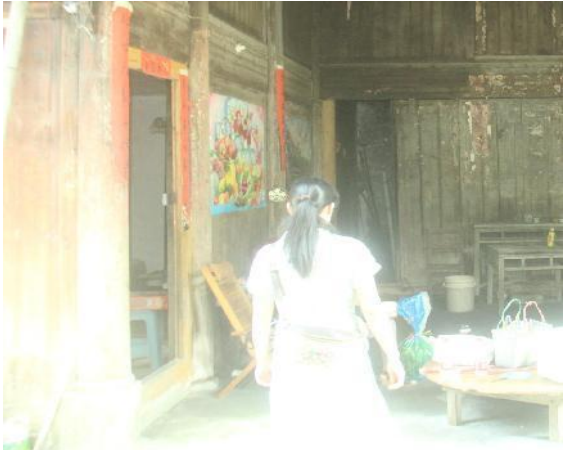
| 外观现状 | 明间西侧原木门缺失，后做现代木门 | 外观现状 | 明间后室西侧门脱落，门槛、立框糟朽 | 外观现状 | 东 1 间隔断墙处后加现代门 2 扇（里侧 1 扇） |

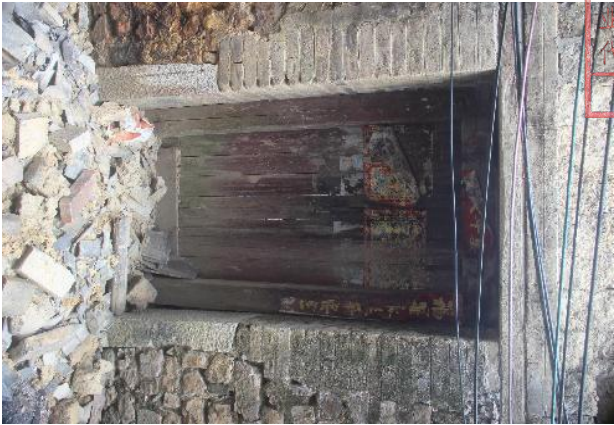
| 外观现状 | | 过梁槽朽，木门松动、变形，破损严重<br>门簷槽朽、缺失板门底部严重破损 | 西一间南墙后开窗户 |

过梁(430\*90)糟朽;木门松动、变形,破损严重,门簪(D=120)缺失1个、糟朽1个,板门底部严重破损

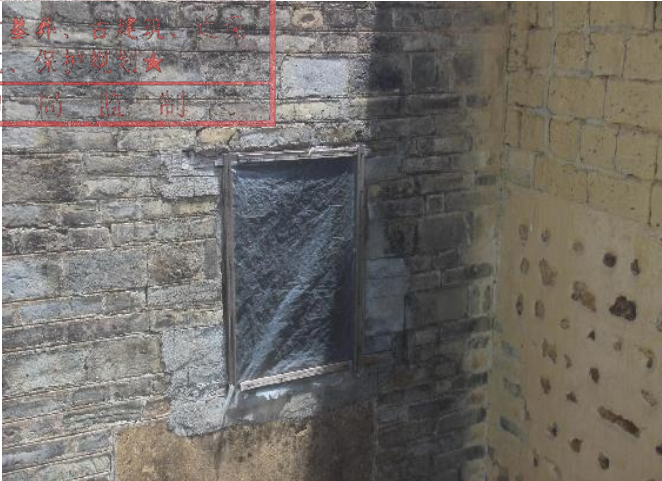
| 外观现状 | | 南窗窗框槽朽开裂，椽条根槽朽、发霉 | |

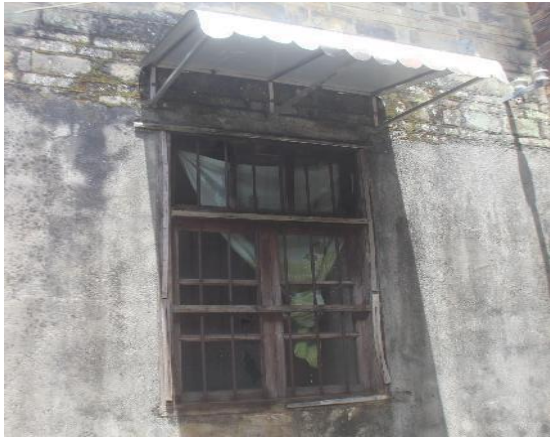
| 外观现状 | | 北窗原木窗缺失，后做现代木窗，窗户上方后做现代铁皮雨篷 | 后改现代窗 |

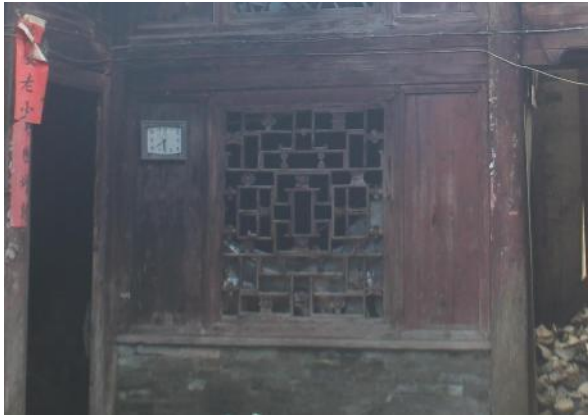
| 外观现状 | | 前檐一层窗户槽朽，构件破损、松动变形 | |

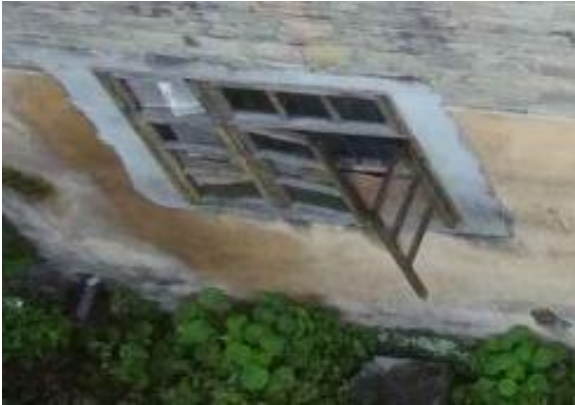
| 外观现状 | | 墙体上部窗( 南侧 ) 二层窗缺失，现为现代窗内钉木板 | |

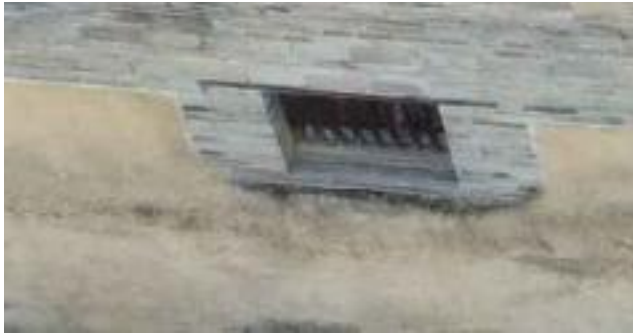
| 外观现状 | | 北 1 窗木窗椽条松动、残破，内挡窗缺失 | 墙体上部窗( 北侧 ) 后开窗洞，后做现代窗 |

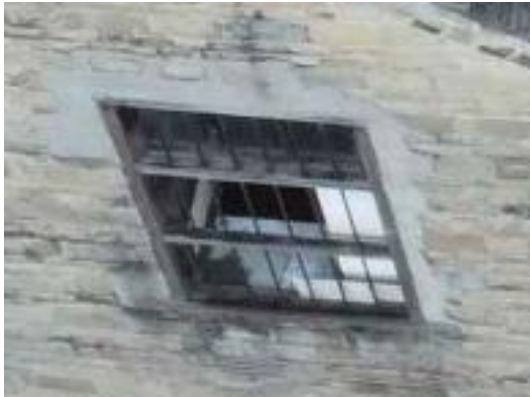
| 外观现状 | | 墙体上部窗( 北侧 ) 后开窗洞，后做现代窗 | |

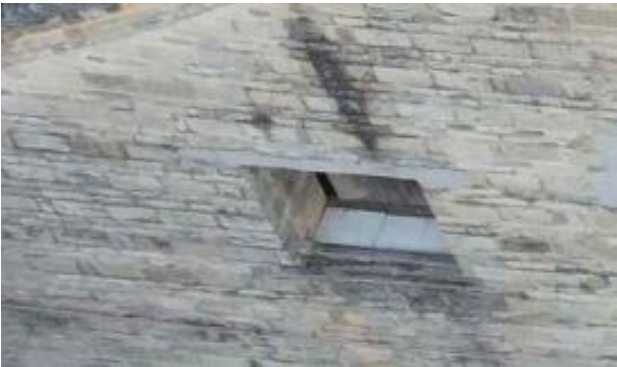
| 外观现状 | | 墙体上部窗( 北侧 ) 后开窗洞，后做现代窗 | |
