| 广西灵川县长岗岭村古建筑群——58—68、70—73、80—93 号修缮工程二次勘察设计方案 | | | | | |

11、★80—84 号现状残损调查表

80—84 号现状残损调查表

92—93 号现状残损调查表

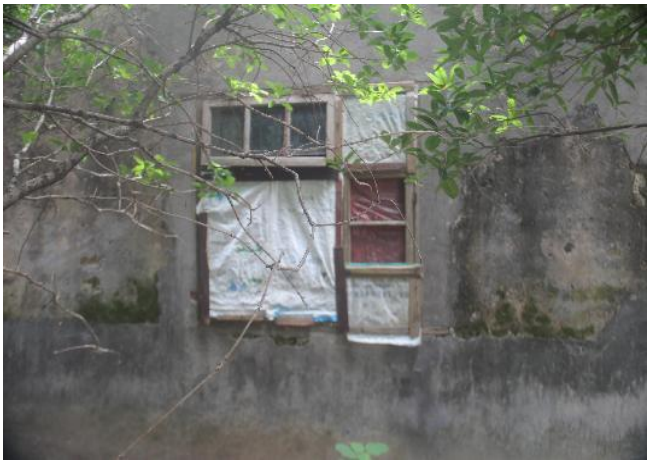
原木窗缺失，后做现代木窗1扇约2.15m<sup>2</sup>，木窗松动、变形、糟朽开裂

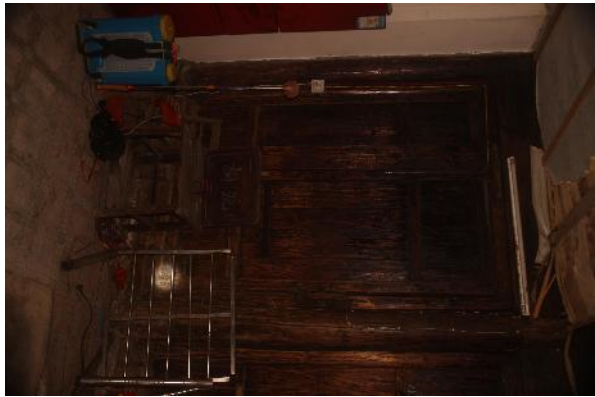
| 外观现状 | 北次间后檐南侧装修外钉板 | 外观现状 | 过廊二层前檐缺失板壁装修（门扇） | 外观现状 | 明间西侧板壁松动，木框糟朽 |

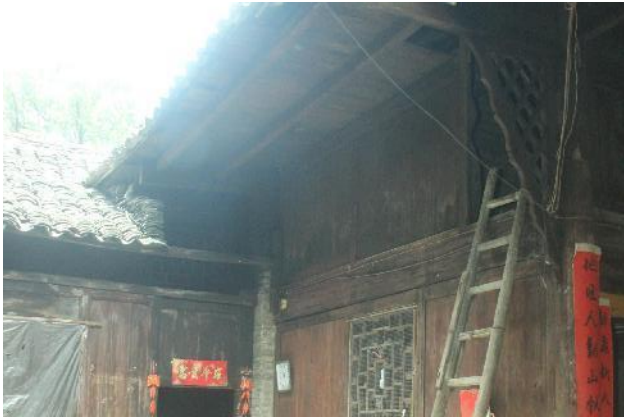
| 外观现状 | 二层西 2 间东侧门扇缺失 | 外观现状 | 二层东二间西侧门扇缺失 | 外观现状 | 过廊吊顶板糟朽严重 |

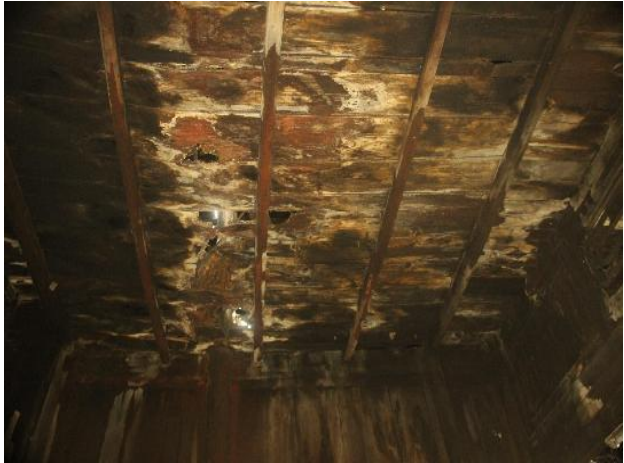
| 外观现状 | 明间前室龙骨糟朽 | 外观现状 | 北次间前室北墙墙体后抹水泥 | 外观现状 | 墙面抹灰严重脱落 |

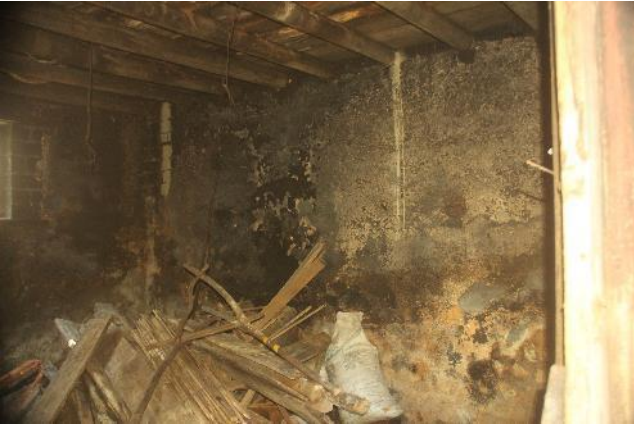
| 外观现状 | 南次间前室南墙墙面抹灰空鼓后抹水泥修补 | 外观现状 | 室内南次间东墙墙体抹灰脱落严重 | 外观现状 | 室外北墙东侧墙面后抹水泥, 墙体抹灰脱落 |

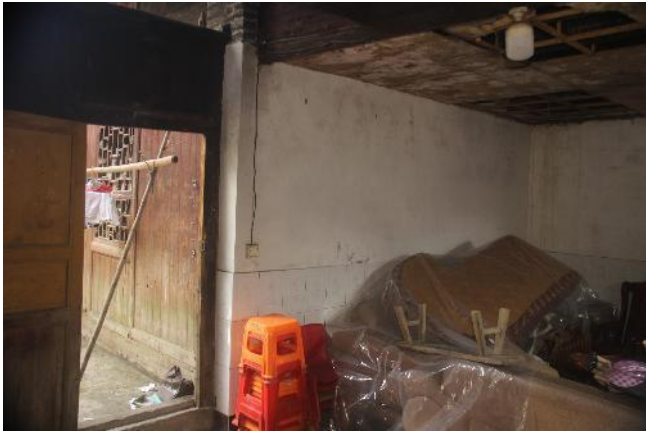
| 外观现状 | 东一间室内墙体部分后抹白灰 | 外观现状 | 西一间东墙部分后抹白灰 | 外观现状 | 南次间前室南侧墙体室内墙面抹灰空鼓脱落 |

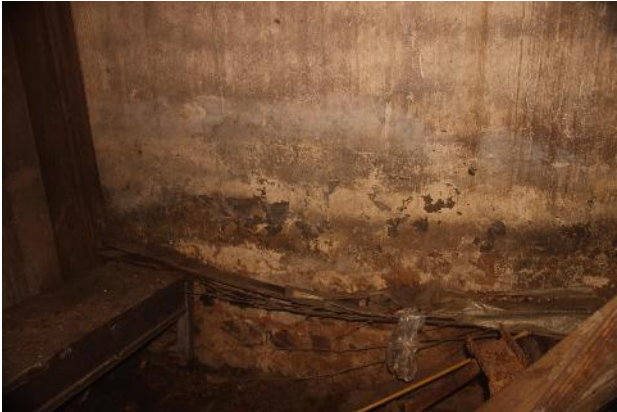
| 外观现状 | 南次间后室南侧室内墙面抹灰污损空鼓脱落 | 外观现状 | 屋面瓦松松碎裂，局部坍塌 | 外观现状 | 前、后檐瓦面酥松、碎裂 |

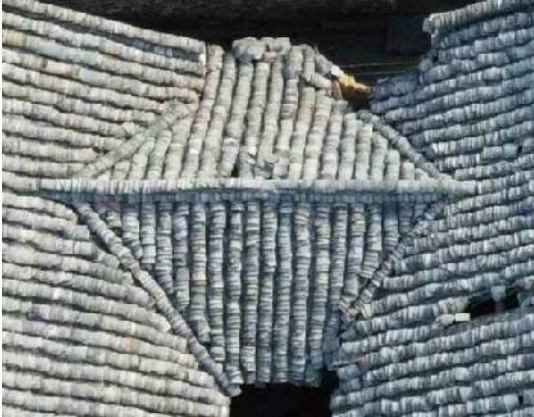
| 外观现状 | 前、后檐瓦面酥松、碎裂，后檐瓦面局部坍塌 | 外观现状 | 前、后檐瓦面酥松、碎裂，前檐瓦面局部坍塌 | 外观现状 | 前、后檐瓦面酥松、碎裂，后做红砖屋脊 |

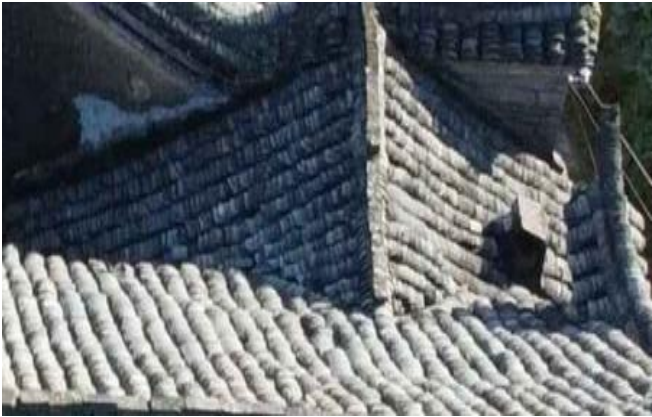
| 编号 130 | | 编号 131 | | 编号 132 | |

| 外观现状 | 东、西坡瓦面酥松、碎裂，后做红砖屋脊 | 外观现状 | 东、西坡瓦面酥松、碎裂 | 外观现状 | 屋面局部坍塌，后做石棉瓦面屋面 |

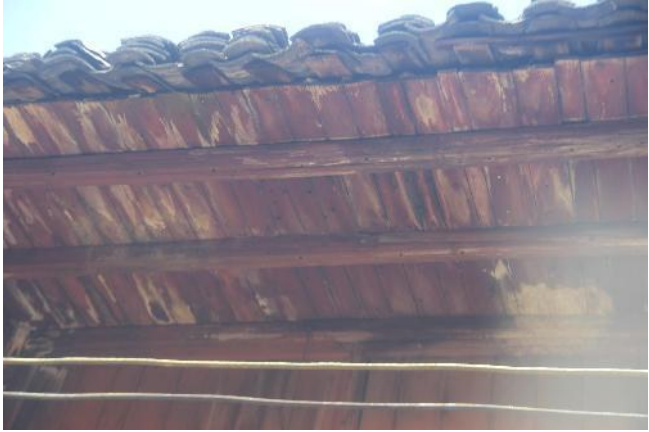
| 外观现状 | 后檐滴水、垫块缺失 | 外观现状 | 后檐滴水、垫块缺失 | 外观现状 | 后檐滴水缺失 |

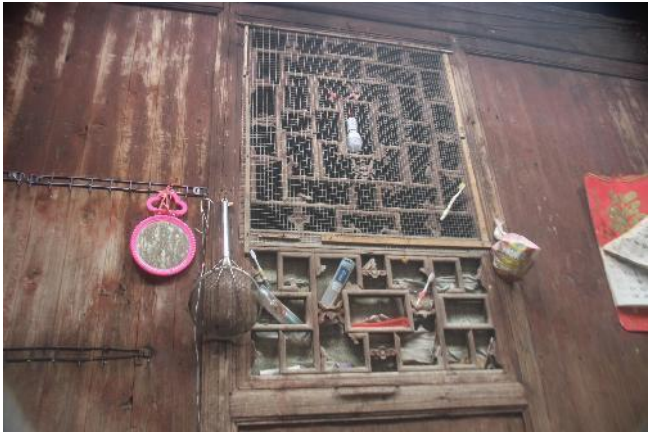
| 编号 136 | | 编号 137 | | 编号 138 | |

| 外观现状 | 窗扇、木装修油饰老化、褪色 | 外观现状 | 木构件油饰老化、褪色，表面水渍 | 外观现状 | 木件油饰老化、褪色，表面水渍 |

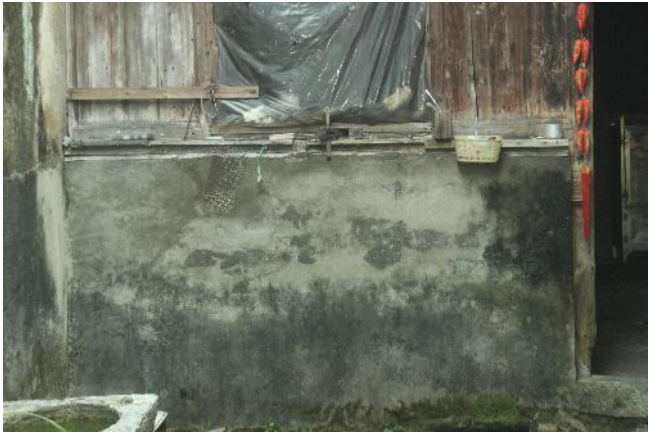
| 编号 139 | | 编号 140 | | 编号 141 | |

| 外观现状 | 后砌槛墙 | 外观现状 | 后建房 | 外观现状 | 后加卫生间，后砌灶台 |

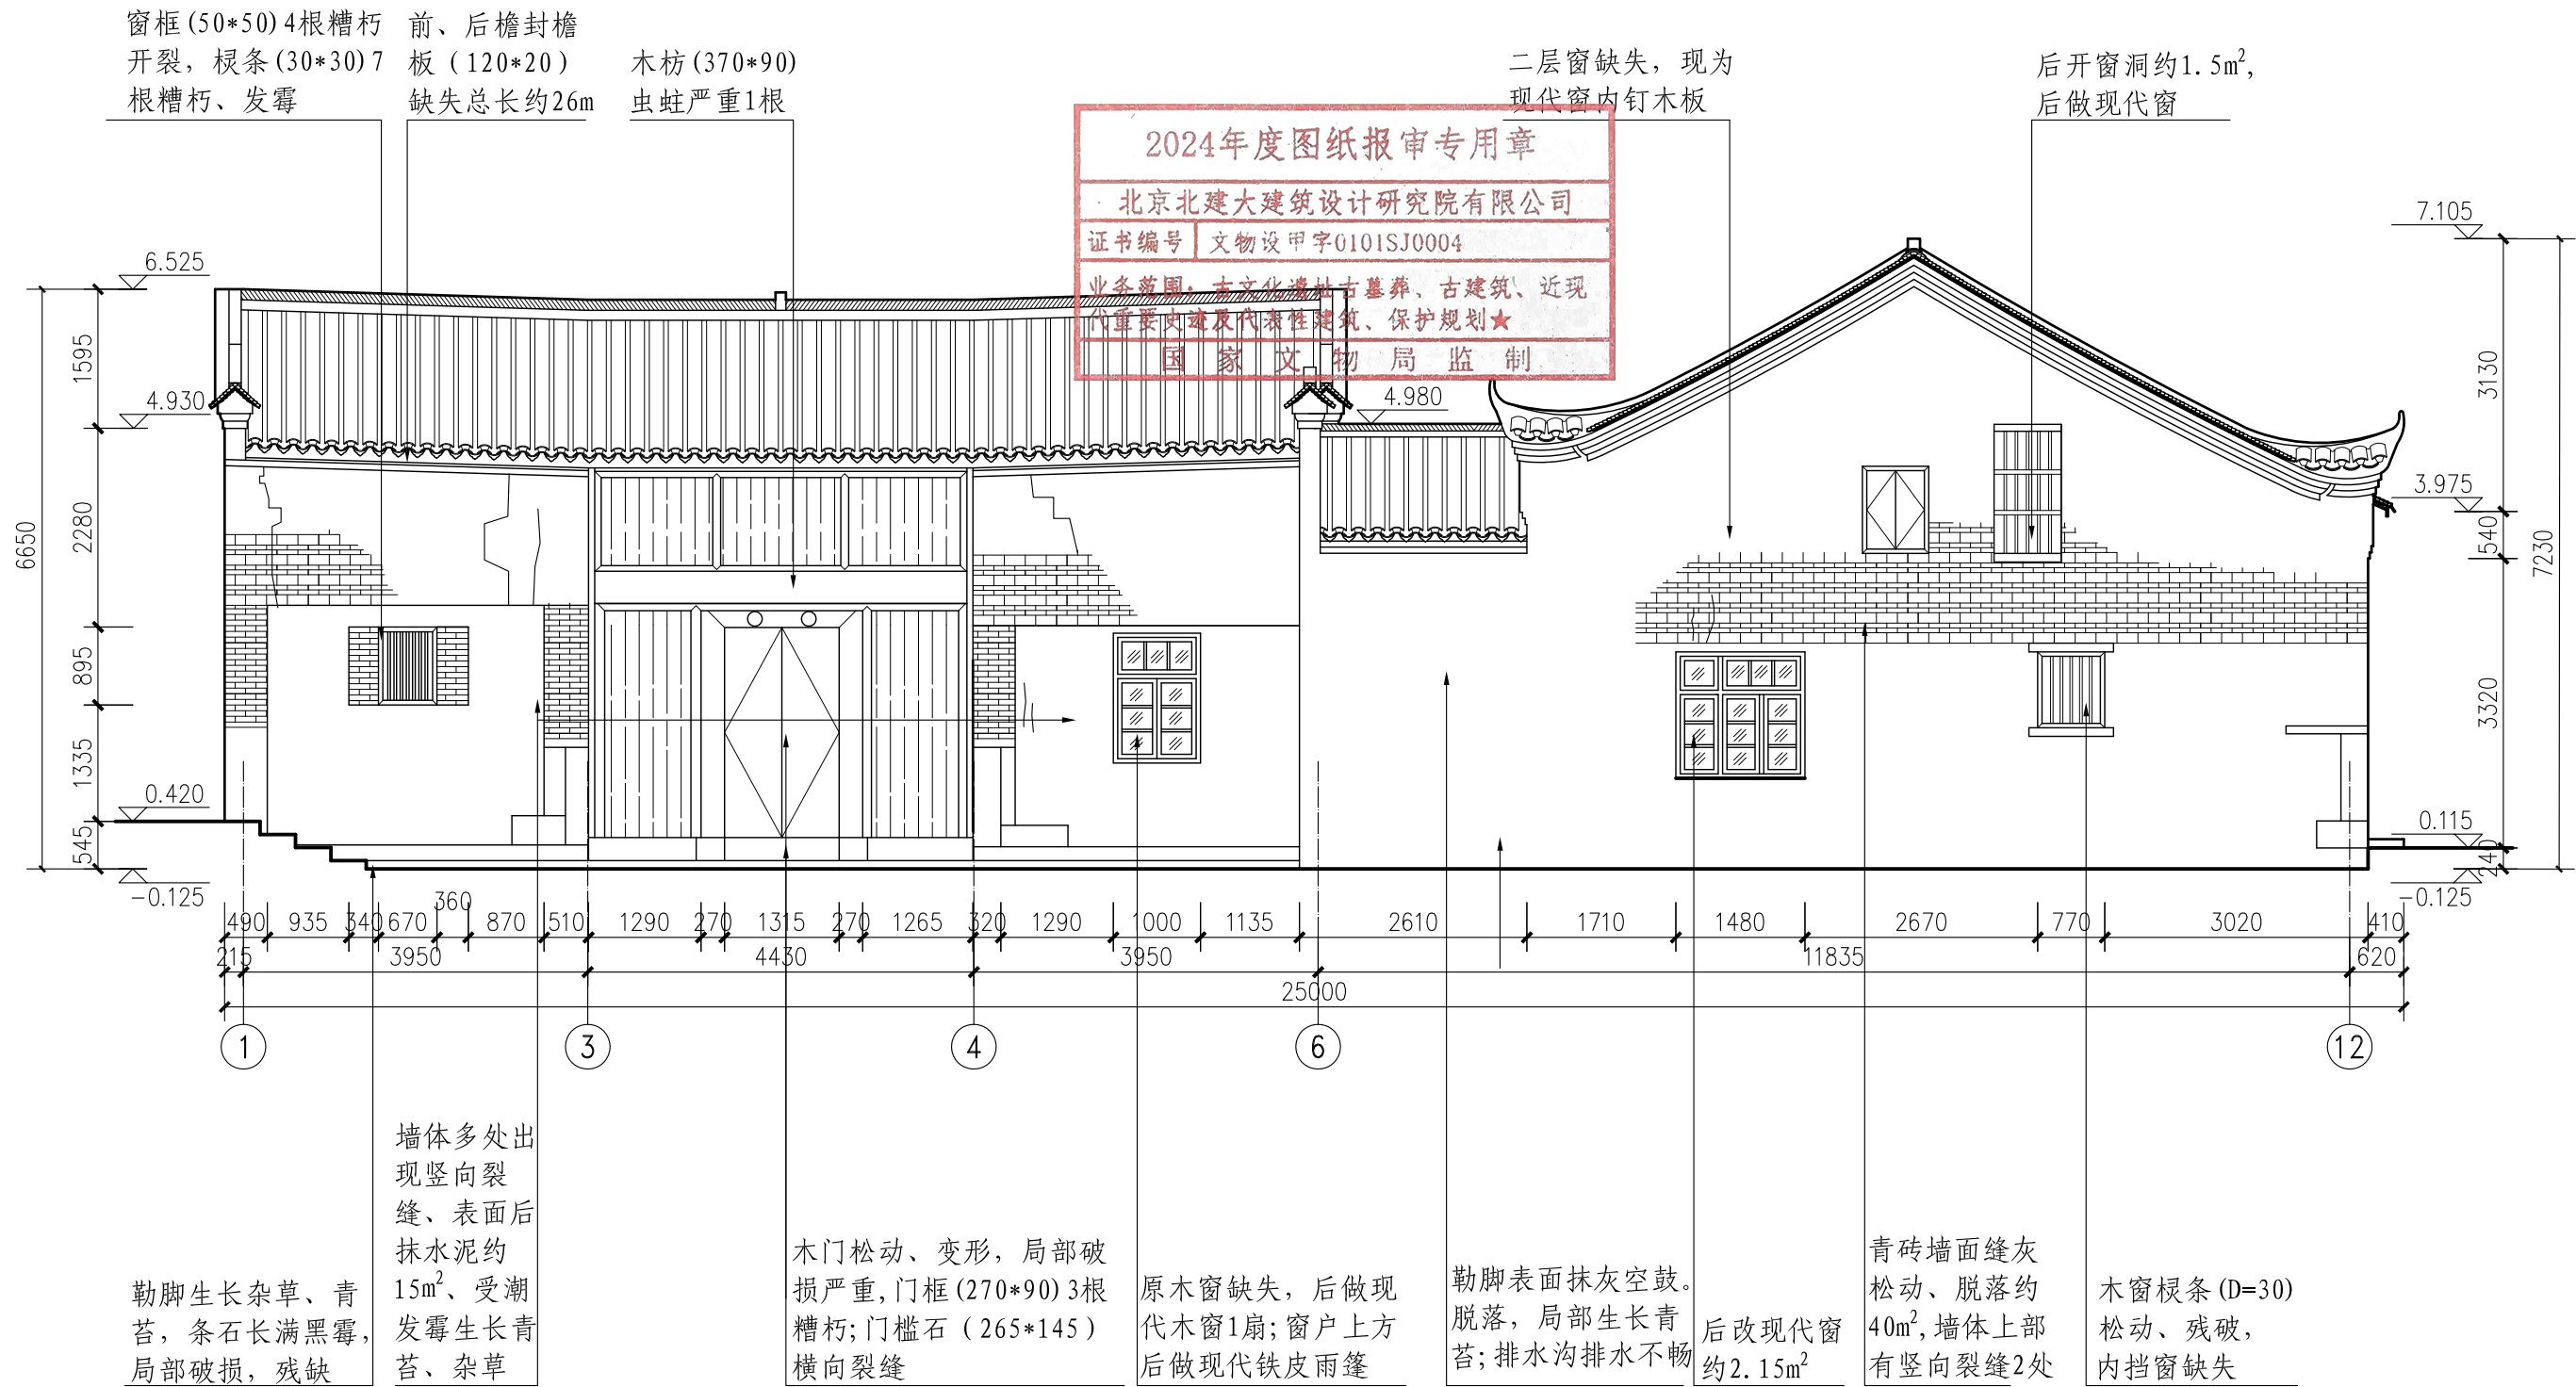
东立面图 1: 80

墙体上部歪闪且有裂缝,墙面抹灰脱落严重

过梁(430\*90)糟朽;木门松动、变形,破损严重,门簪(D=120)缺失1个、糟朽1个,板门底部严重破损

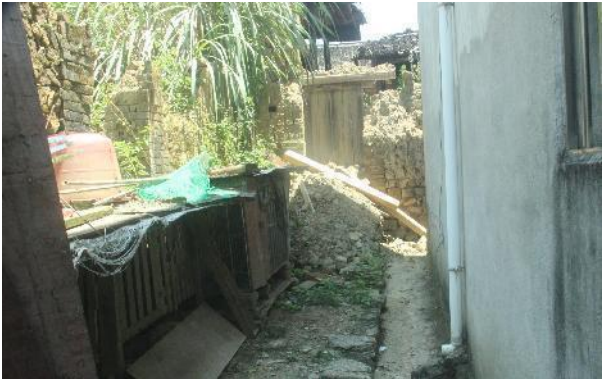
| 外观现状 | 紧挨墙体堆积杂物, 后搭鸡棚 | 外观现状 | 建筑坍塌, 地面杂草、灌木丛生 | 外观现状 | 地面生长杂草, 堆积杂土 |

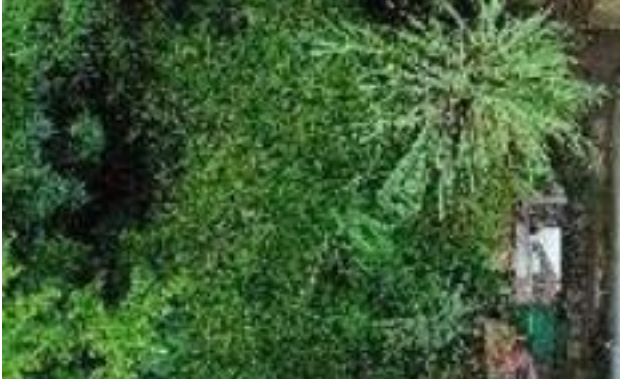
| 建筑概况 | | | |
|---|---|---|---|
| <div><div>一、92号：</div><div>1、台基地面：建筑坍塌，仅存墙体，且地面杂草、灌木丛生堆积建筑垃圾；（详见92号现状勘察照片：编号04、05）</div><div>2、墙 体：原建筑墙体坍塌严重，残存毛石墙体缝灰脱落，砌浆流失，墙石松散缝隙生长大量杂草、灌木；残存青砖墙缝灰脱落，个别墙体歪闪；（详见92号现状勘察照片：编号06-11）</div><div>3、装饰装修：门窗均缺失，残存门窗过梁糟朽；（详见92号现状勘察照片：编号12、13、14、15）</div><div>4、其 他：南立面紧挨墙体堆积杂物，后搭鸡棚。（详见92号现状勘察照片：编号04）</div><div>二、93号：</div><div>1、台基地面：室内及台明三合土地面破损严重、凹凸不平，局部后用水泥修补；天井条石破损，西廊屋坍塌，天井被杂土掩埋，地面生长杂草、灌木；（详见93号现状勘察照片：编号10-14）</div><div>2、墙体墙帽：1）墙体原为土坯砖墙，后改做板筑石墙，且墙体坍塌，残存墙体鼓胀、歪闪；（详见93号现状勘察照片：编号23、24）<br/>2）墙体土坯砖受雨水侵蚀，酥松、剥落严重，局部坍塌、破损，后用红机砖补砌墙体，且墙体生长大量爬藤植物、青苔、杂草；（详见93号现状勘察照片：编号15-22、25）<br/>3）墙顶、山尖拔檐砖缺失；（详见93号现状勘察照片：编号22、23）<br/>4）槛墙缺失，残存槛墙缝灰松动、脱落。（详见93号现状勘察照片：编号26）</div><div>3、大木构架：1）柱身竖向开裂，木柱后被墩接，现用红机砖支顶；西廊屋、门罩、门廊坍塌，檐柱、瓜柱缺失；（详见93号现状勘察照片：编号27、28、29、30）<br/>2）西廊屋坍塌梁架缺失不存；<br/>3）穿、枋、木过梁糟朽缺失；地梁糟朽、缺失；（详见93号现状勘察照片：编号31、32、33、34、35、36、37、38）</div></div> <div><div>2024年度图纸报审专用章</div><div>北京北建大建筑设计研究院有限公司</div><div>证书编号 文物设甲字0101SJ0004</div><div>业务范围：古文化遗址古墓葬、古建筑、近现代重要史迹及代表性建筑、保护规划</div><div>国家文物局监制</div></div> | | | |

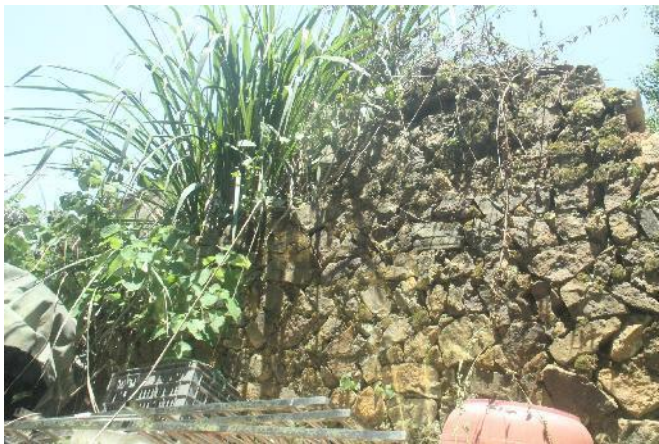
| 外观现状 | 墙体坍塌严重，残存毛石墙体缝灰脱落，砌浆流失，墙石松散缝隙生长大量杂草、灌木 | 外观现状 | 缝灰松动、脱落 | 外观现状 | 墙体坍塌严重，残存毛石墙体缝灰脱落，砌浆流失，墙石松散缝隙生长大量杂草、灌木 |

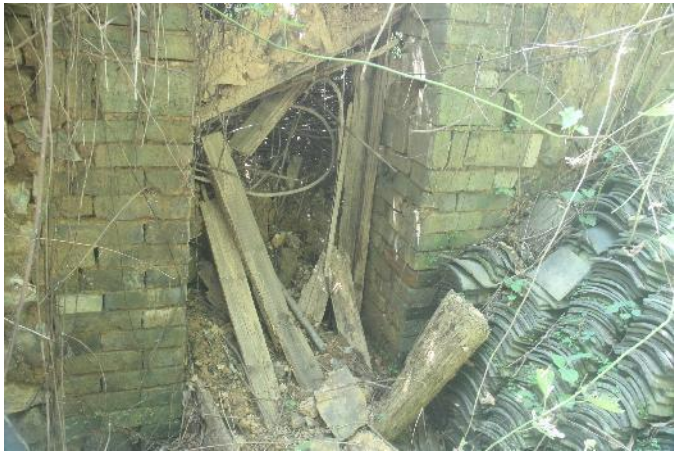
| 外观现状 | 门洞两侧转角青砖墙缝灰松动、脱落 | 外观现状 | 筑墙体坍塌严重，残存毛石墙体缝灰脱落，砌浆流失，墙石松散缝隙生长大量杂草、灌木 | 外观现状 | 门扇缺失，木过梁糟朽，门框糟朽 |

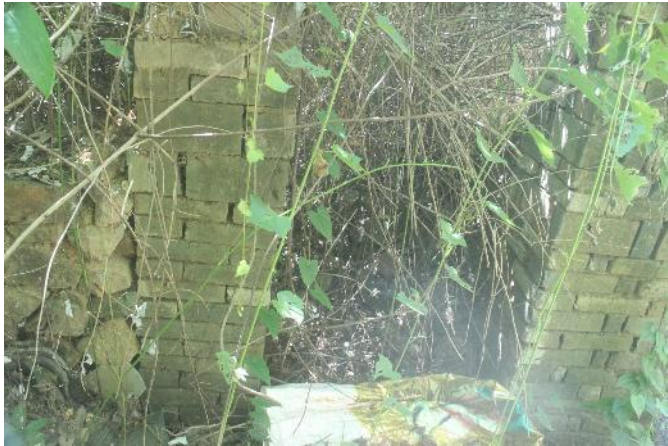
| 外观现状 | 木过梁、门框、门扇均缺失不存；门砖垛松散歪闪 | 外观现状 | 窗过梁糟朽，棂条窗糟朽残破 | 外观现状 | 窗过梁糟朽，棂条窗糟朽残破 |

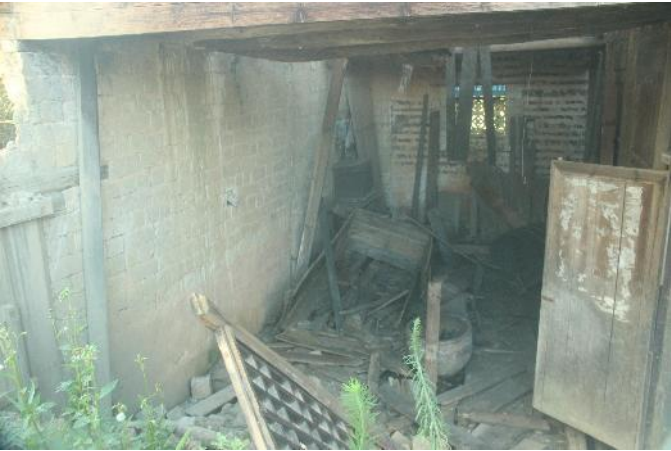
| 外观现状 | 三合土地面破损严重，凹凸不平，地面堆杂物；正房西次间前檐装修，前室北侧板壁装修缺失 | 外观现状 | 三合土地面破损严重，地面堆杂物 | 外观现状 | 台明堆积建筑垃圾，生长杂草灌木 |

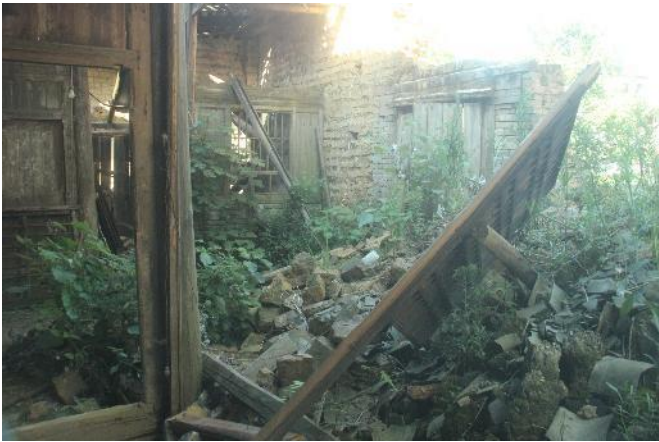
| 外观现状 | 西廊屋坍塌，原三合土地面被建筑垃圾覆盖 | 外观现状 | 墙体坍塌，台阶被杂土覆盖，台阶条石破损严重，后用水泥修补 | 外观现状 | 毛石墙缝隙灰梗破损脱落，砌浆流失，墙根生长青苔、杂草 |

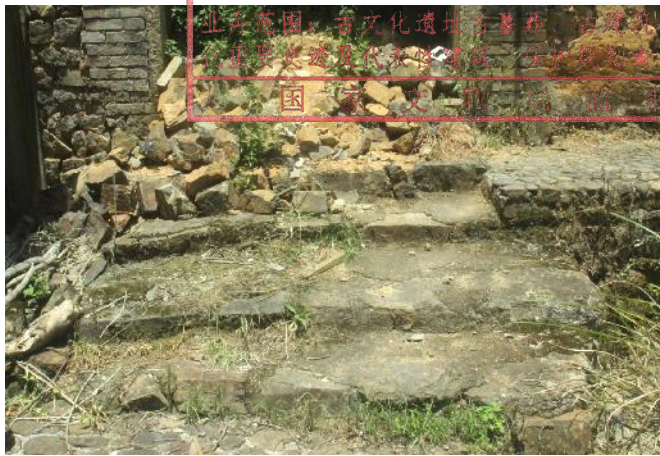
墙体坍塌，台阶被杂土覆盖约1.5m²，台阶条石破损严重4块，后用水泥修补

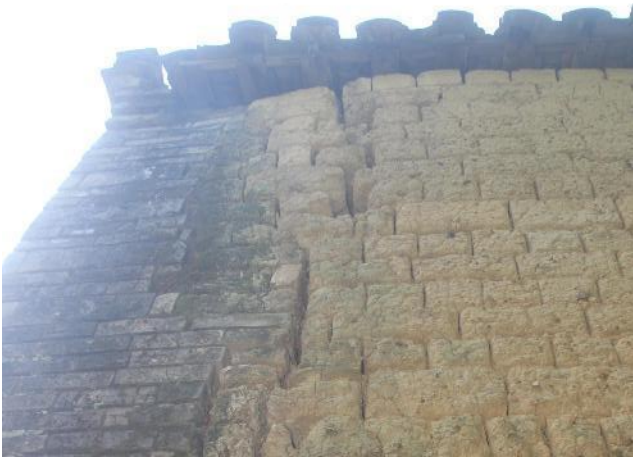
| 外观现状 | 墙体开裂，向北鼓闪 | 外观现状 | 墙体土坯砖受雨水侵蚀，酥松、剥落严重 | 外观现状 | 墙体土坯砖受雨水侵蚀，酥松、剥落严重 |

青砖墙与土坯墙交接部位竖向开裂1处宽约10-30, 高约3m青砖墙向外东歪闪约30, 墙体中部向北鼓闪约40

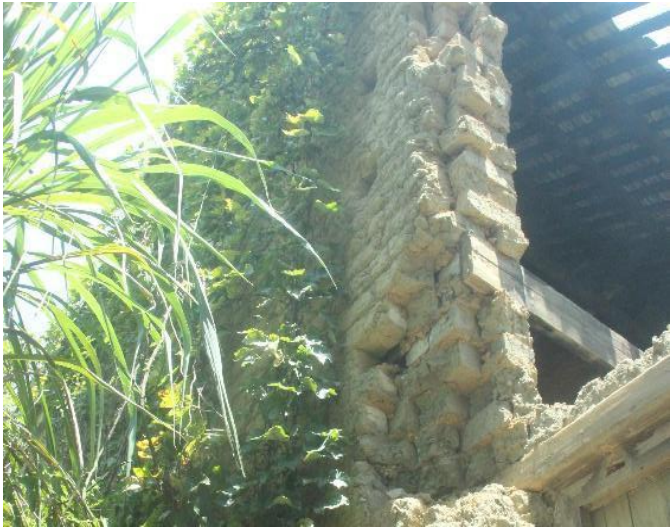
| 外观现状 | 墙体坍塌，墙面攀附大量爬藤植物 | 外观现状 | 墙体坍塌残存墙体 | 外观现状 | 北侧转角青砖垛向外鼓闪 |

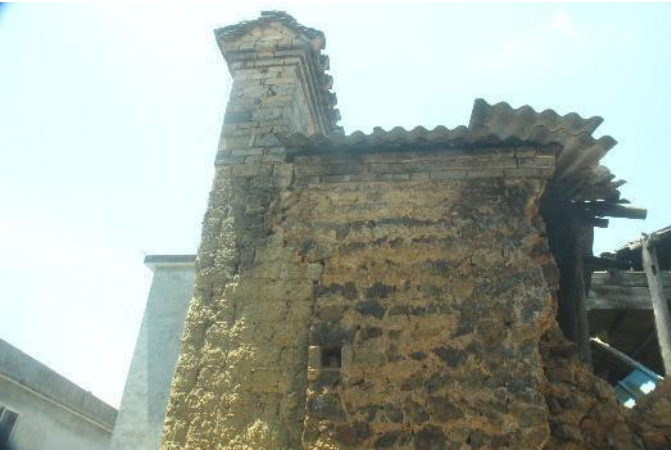
| 外观现状 | 南侧墙体坍塌，拔檐缺失；墙帽开裂歪闪 | 外观现状 | 墙体坍塌，墙顶拔檐(三层)缺失；墙帽缺失 | 外观现状 | 门廊坍塌 |

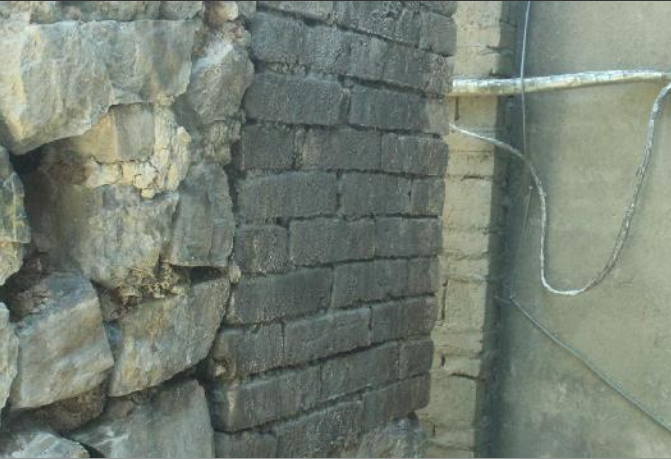
| 外观现状 | 缝灰松动、脱落 | 外观现状 | 缝灰松动、脱落，且生长杂草 | 外观现状 | 柱身干裂 |

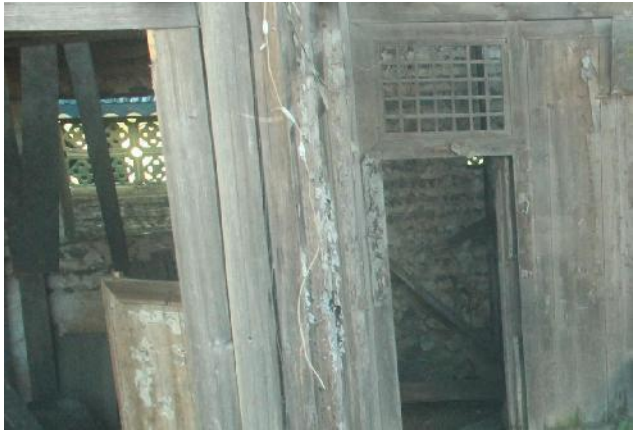
| 外观现状 | 柱身干裂 | 外观现状 | 柱身干裂 | 外观现状 | 木柱后被墩接，现用红机砖支顶 |

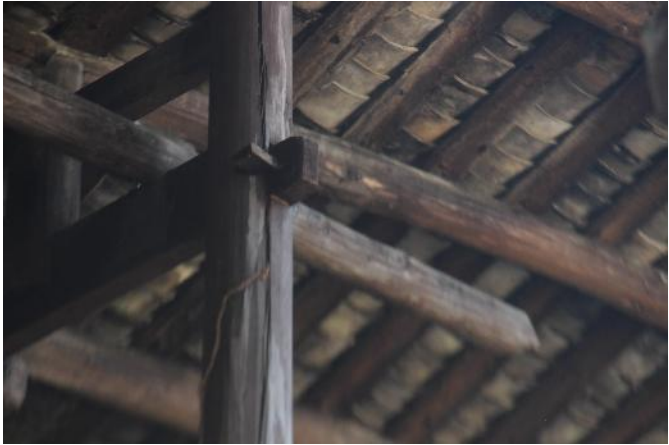
注：  
1、正房明间东楹梁架后檐柱与金柱间瓜柱、后檐金柱、中柱柱身竖向开裂宽约10-20

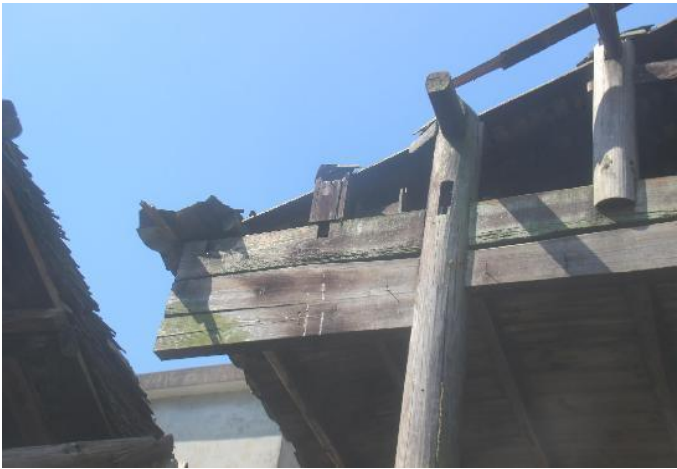
| 外观现状 | 糟朽、松动 | 外观现状 | 檩条、拉结枋缺失，梁架间板壁全部缺失 | 外观现状 | 上枋糟朽；檩糟朽 |

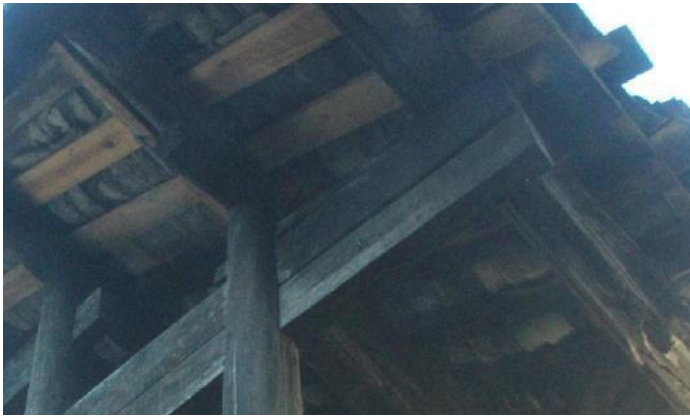
| 外观现状 | 挑穿糟朽 | 外观现状 | 木穿端头糟朽断裂，后加支顶柱 | 外观现状 | 木穿糟朽 |

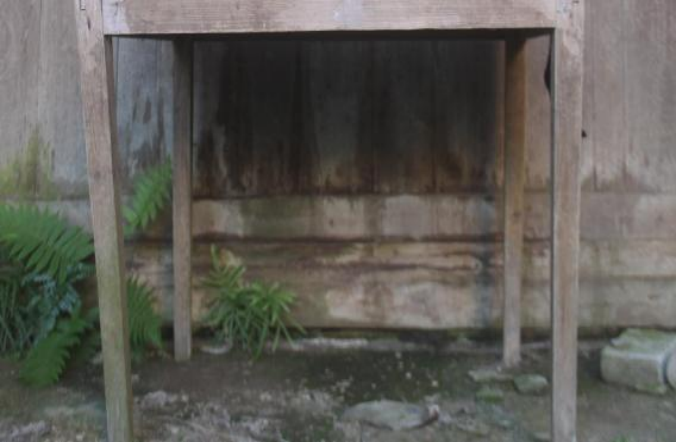
| 外观现状 | 地梁糟朽 | 外观现状 | 地梁糟朽 | 外观现状 | 后加枕木 3 根 |

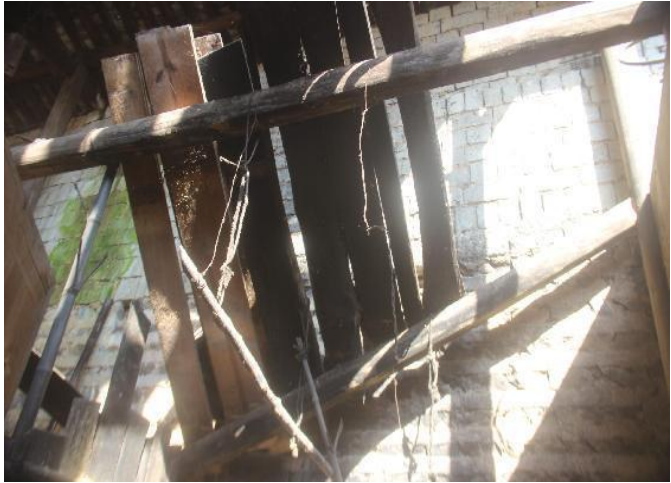
| 外观现状 | 北 1 楼枕断裂、楼板全部缺失 | 外观现状 | 枕木断裂缺失；楼板缺失，残存楼板糟朽 | 外观现状 | 枕木糟朽断裂 |

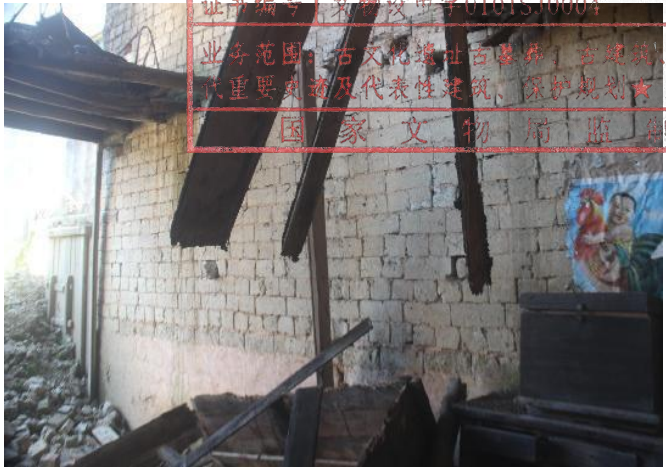
楼板缺失约20m<sup>2</sup>，残存楼板糟朽约4m<sup>2</sup>，楼板上后建粮仓1处，现破损严重

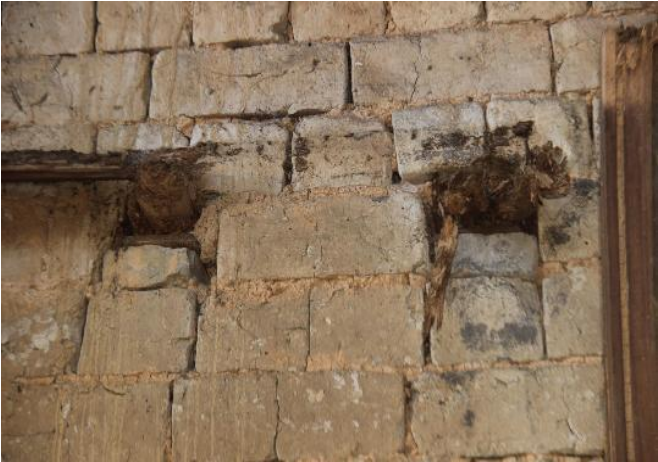
室内北起第3、4、9、11根枕木端头糟朽，第5、6、7、8、10根枕木断裂缺失

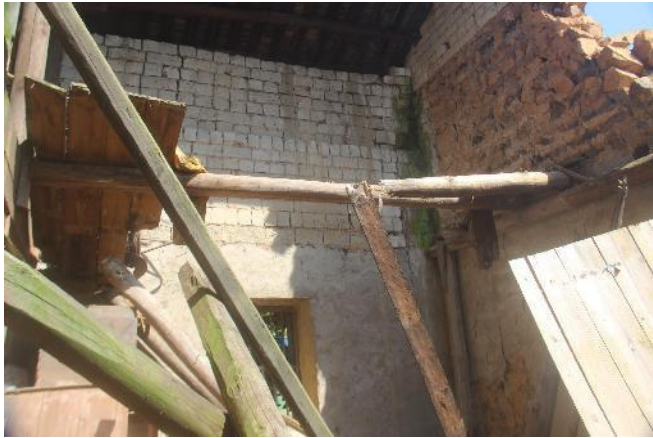
| 外观现状 | 紧挨东山墙加木梁，支顶柱；楼板缺失不存；楼枕断裂 | 外观现状 | 檩条糟朽 | 外观现状 | 檩条糟朽 |

楼板均缺失不存约24m<sup>2</sup>  
原楼枕端头糟朽，紧挨东山墙加木梁1根，支顶柱2根，现屋面坍塌，楼枕均断裂缺失共12根

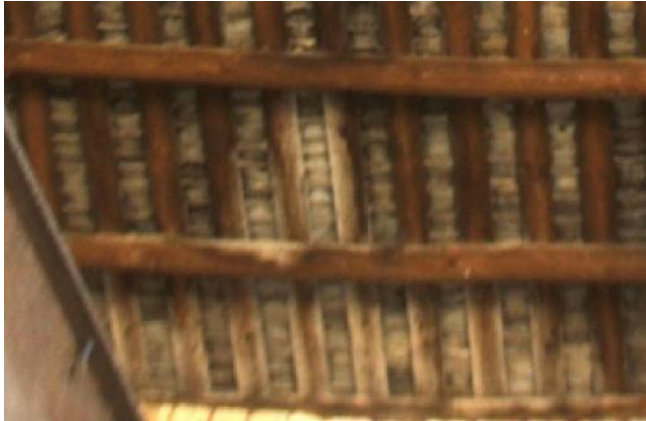
| 编号 46 | | 编号 47 | | 编号 48 | |

| 外观现状 | 檩条糟朽 | 外观现状 | 屋面坍塌檩条、椽板缺失 | 外观现状 | 椽板变形、糟朽 |

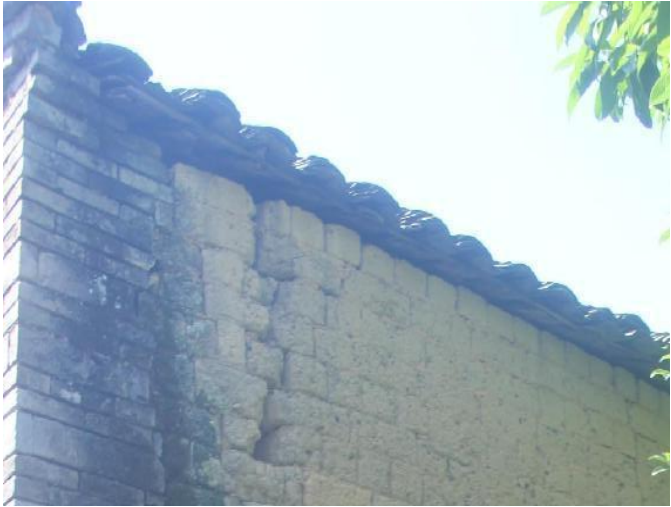
| 编号 49 | | 编号 50 | | 编号 51 | |

| 外观现状 | 封檐板缺失；滴子缺失；垫块缺失 | 外观现状 | 封檐板缺失；滴子缺失；垫块缺失 | 外观现状 | 门扇变形破损 |

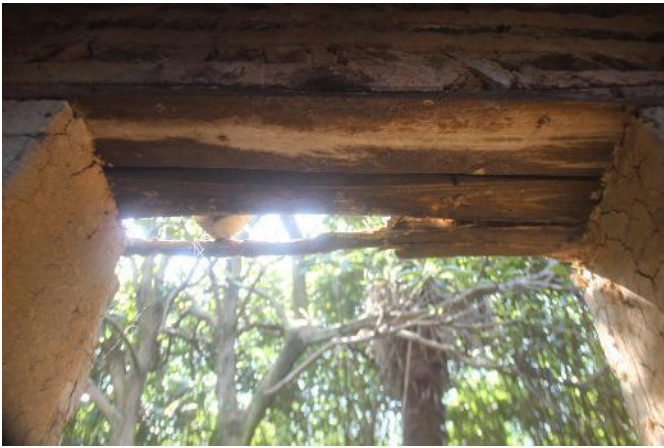
| 编号 52 | | 编号 53 | | 编号 54 | |

| 外观现状 | 檩条窗缺失；过梁糟朽断裂 | 外观现状 | 檩条窗松动、脱落 | 外观现状 | 板壁松动变形 |

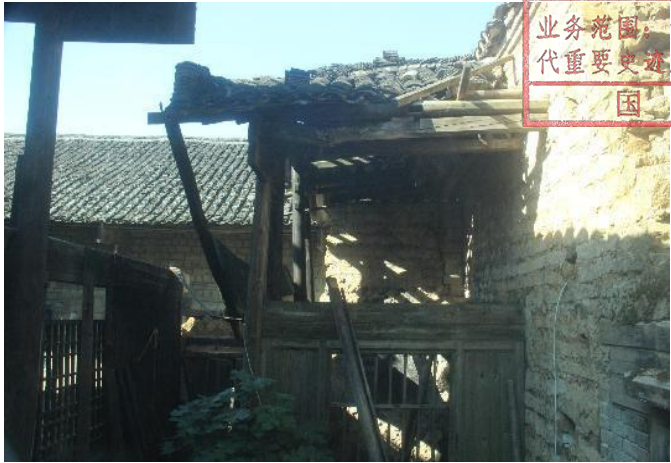
| 编号 55 | | | | 编号 57 | |

| 外观现状 | 前檐二层、廊部前檐装修木装修缺失；滴子缺失；垫块缺失 | 外观现状 | 吊顶板槽朽、变形 | 外观现状 | 毛石墙外抹灰脱落 |

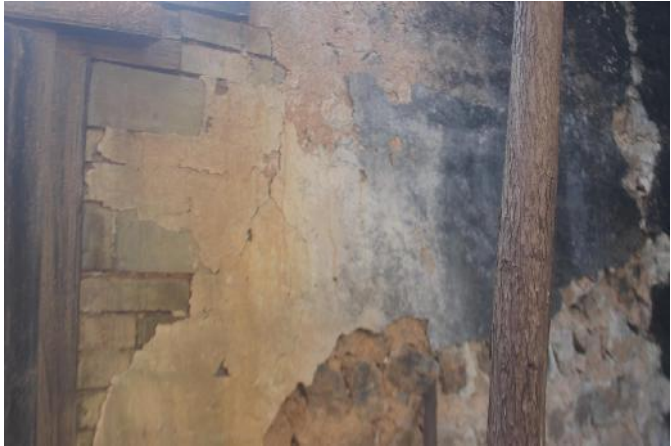
| 编号 58 | | 编号 59 | | 编号 60 | |

| 外观现状 | 抹灰污损、脱落 | 外观现状 | 屋面瓦酥松、碎裂，部分屋面缺失，青瓦脊局部缺失，残存青瓦脊酥松 | 外观现状 | 墙帽垫块碎裂，拔檐缝灰脱落 |

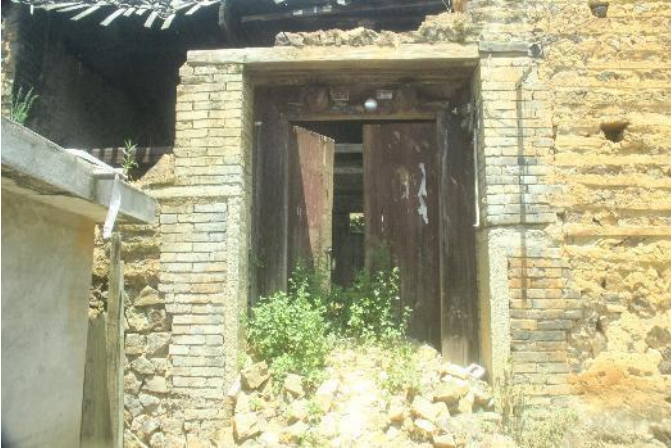
| 编号 61 | | 编号 62 | | 编号 63 | |

| 外观现状 | 门罩缺失，扇；门扇、门框、门簪油饰老化褪色 | 外观现状 | 木过梁槽朽，木门变形；门扇、门框、门簪油饰老化褪色 | 外观现状 | 墙体坍塌门扇被淤掩，木门变形，门簪缺失；门扇、门框油饰老化褪色 |

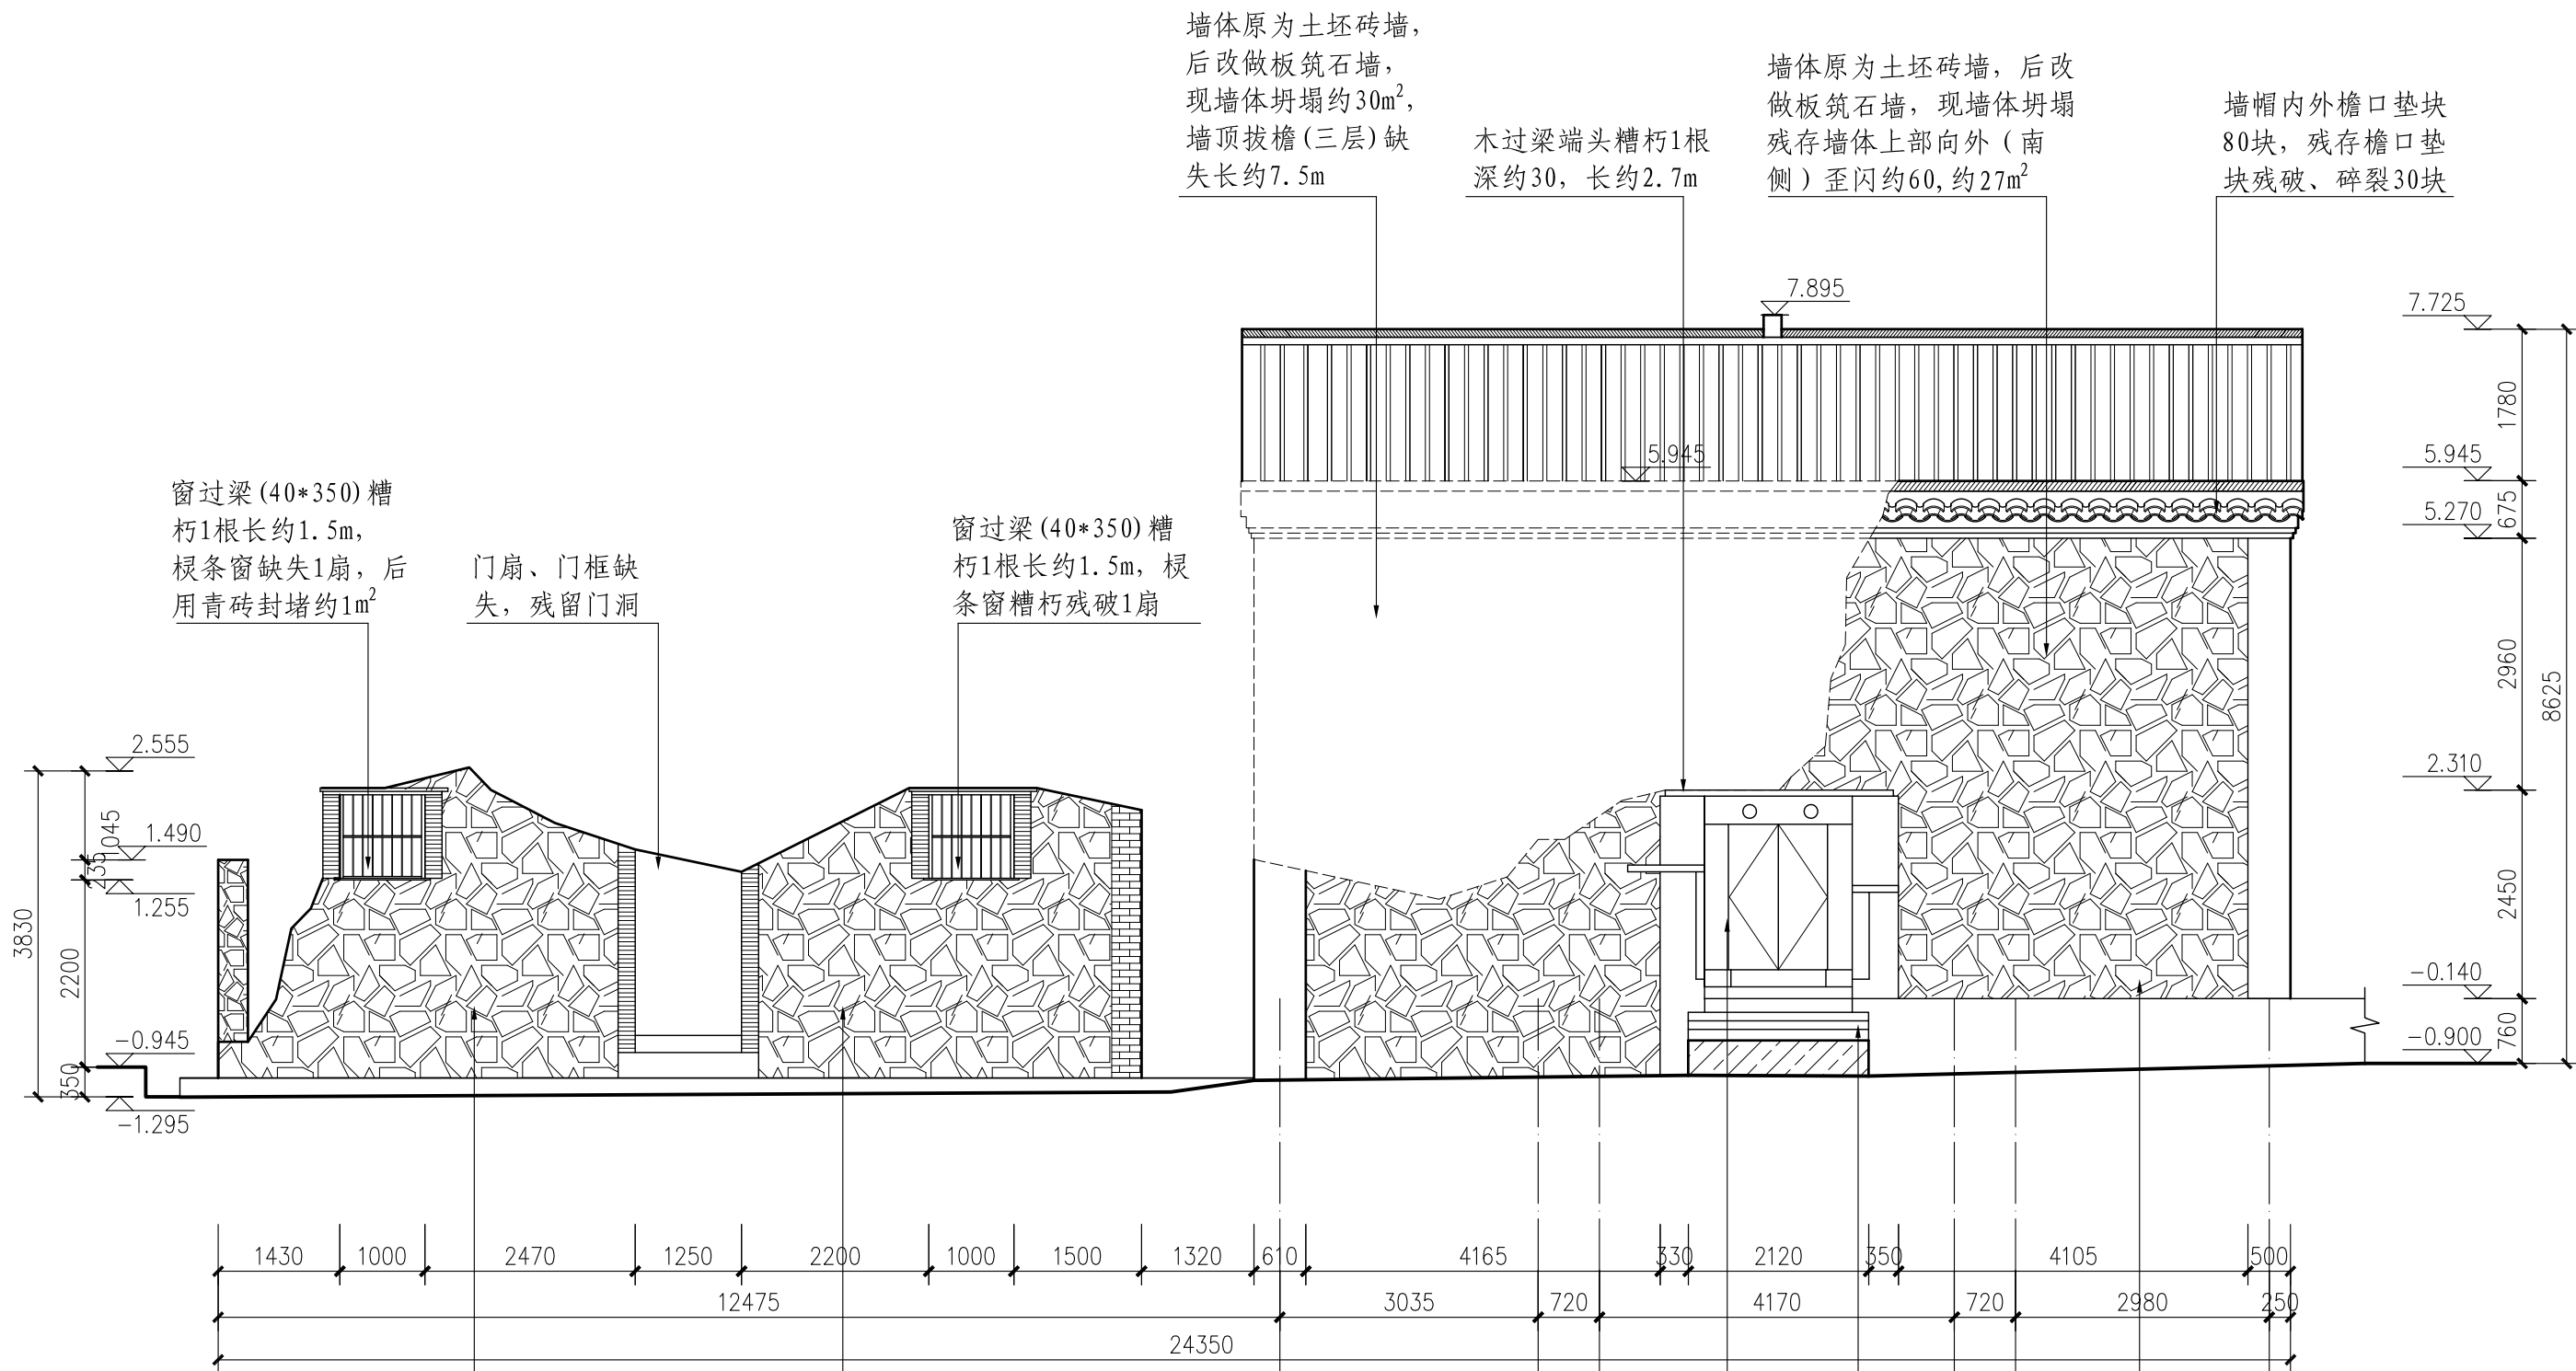
平面图 1:100

板门松动、变形2扇，下部门转轴断裂2根，门插糟朽1根，缺失1根，连檐糟朽1根长约1.8m；门扇、门框、门簳油饰老化褪色约5m²

墙体土坯砖受雨水侵蚀, 酥松、剥落严重2.5m<sup>2</sup>

墙体土坯砖受雨水侵蚀, 酥松、剥落严重3.5m<sup>2</sup>

墙体土坯砖受雨水侵蚀, 酥松、剥落严重2m<sup>2</sup>
